Haakonsvegen 1B, 5519 HAUGESUND

**Rålekker enebolig på attraktive  
Solvang | Godkjent hybel m/  
utleiemulighet | Garasje | Romslig  
tomt**

Tilstandsrapport

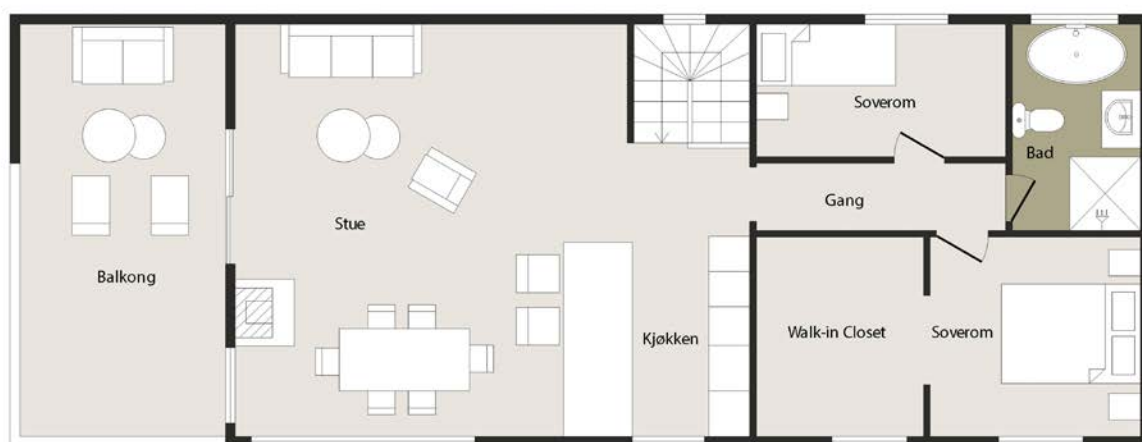
Håkonsvegen 1B / 2.Etg

BRA-i: 89 m<sup>2</sup> Gang, to soverom, walk-in-closet, badерom, kjøkken og stue.

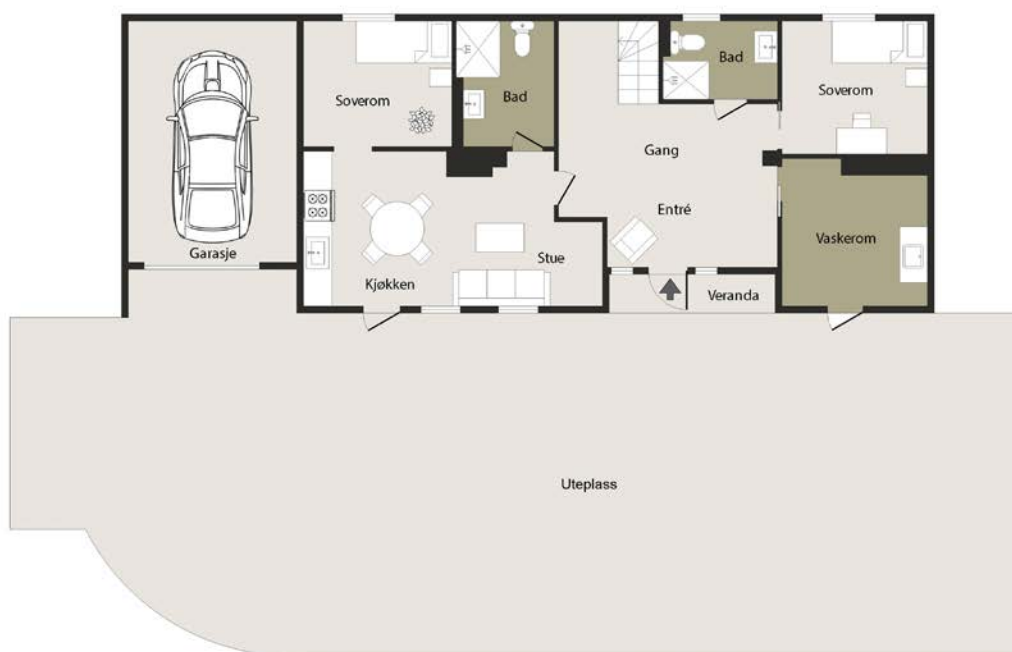
Håkonsvegen 1B / 1.Etg

BRA-i: 78 m<sup>2</sup> Hall, badерom, soverom og vaskerom. Hybel underetasje: Stue/kjøkken, badерom og soverom.

BRA-e: 18 m<sup>2</sup> Garasje.

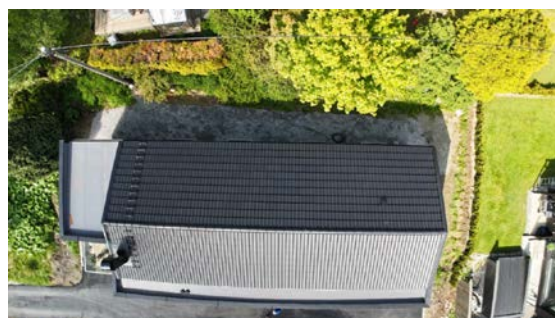
### TG 2 Nedløp og beslag

Takrenner og nedløp av metall. Beslag av metall.

Manglende snøfangere kan føre til personskader, skader på husdyr, eiendom (som biler og hagemøbler) og bygningselementer som takrenner og takmaterialer.

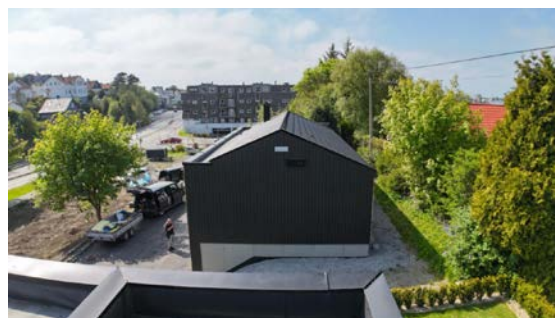
### TG 2 Veggkonstruksjon

Veggene har bindingsverkskonstruksjon fra byggeår. Fasade/kledning har stående bordkledning.

Tilfredsstillende lufting iht. anbefaling i byggforsk kan ikke påvises ved at det er åpning i topp og bunn av kledning. Spesielt synlig over vinduer/dører hvor det ikke er åpning/glipe som sørger for god luftning, samt drenering av evt. fukt som trenger igjennom kledningen.

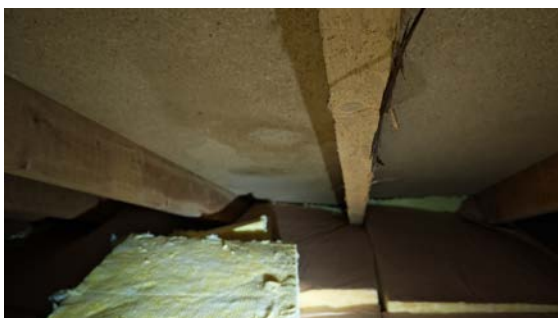
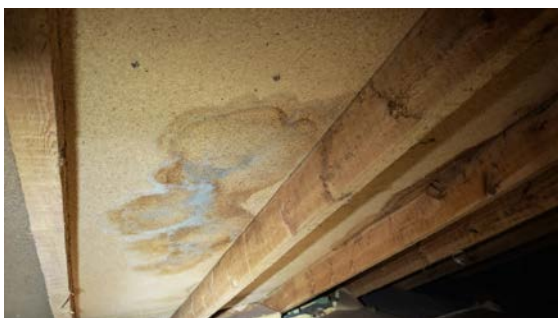
Eldre. Fuktmerker, skader. Stedvis er.

- Det er begrenset/dårlig ventilering av takkonstruksjonen.
- Det er påvist fuktskjolder i undertak/takkonstruksjon.

Undertak har også noen mindre skader.

Som følge av registrerte anmerkninger og bygningsdelens alder må det gjøres nærmere undersøkelser.

Eier opplyser at luftingen med ventiler i gavl, samt delvis i takfot er tilstrekkelig, slik dette trolig ikke har noen konsekvens.

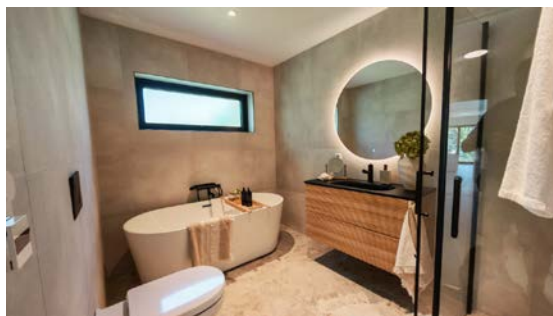
#### Vurdering av avvik:

- Det er vindu/dør med ikke fuktbestandige materialer i våtsonen (ved vask, dusj, badekar, osv.), løsningen eller byggematerialet er uegnet.

Avviket har ingen konsekvens ved normal bruk av badekaret. Det er annen dusj i rommet.

- Uegnede materialer må fuktbeskyttes/utskiftes.
