Guriskogen 42, 3261 LARVIK

**Guriskogen- flott nyere enebolig i
ett attraktivt og barnevennlig
boligområde**

Tilstandsrapport

ENEBOLIG

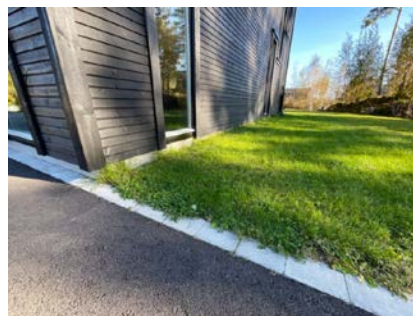
Kledning mot terreng

Veggene har bindingsverkskonstruksjon fra byggeår og er utvendig kledd med liggende brunbeiset trepanel. Trepanelen er luftet og har en avstand på 10 cm over plenen.

Ny eier bør være klar over at kledning nærmere bakken en 15 cm bør overvåkes for å unngå fuktskade og råte.

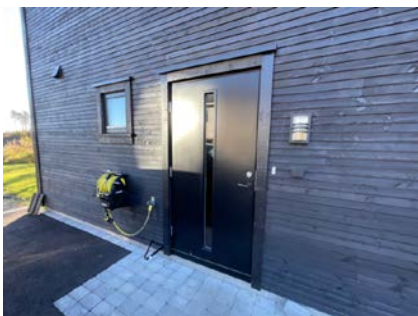
Hovedinngangsdør

- Det er påvist avvik rundt innsetningsdetaljer.

Økt risiko for trekk, fuktskader og ytterligere deformasjon av dør og karm.

- Det bør gjøres tiltak for å lukke avviket.

Eier opplyser at ny inngangsdør er på lager og byttes ved salg.

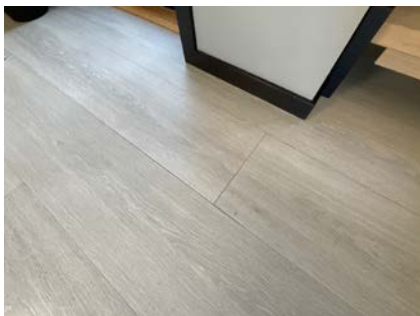
- Det er påvist skader på overflater.

Tilstandsgrad 2 er gitt fordi laminatgulvet mellom trapp og terrassedør i 1. etasje har sprekker, og det er registrert sprekker i gipsskjøter og i hjørnet på trappeoppgangen.

Økt risiko for videre sprekke dannelser.

Estetisk forringelse av innvendige overflater.

Laminatgulvet bør repareres eller skiftes på det skadede området.
Gipsskjøter bør sparkles og males på nytt.

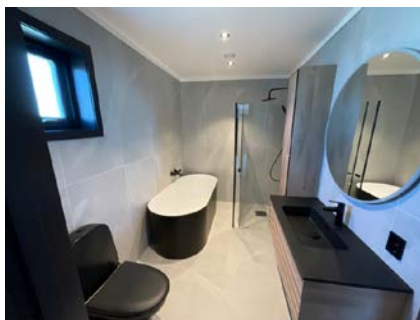
Baderom 2. etasje

Fuktmåling er utført ved sammenligning av punkt over dør og i nedre hjørne av dusjnisen. Resultatet gir ikke indikasjoner på unormale fuktverdier.

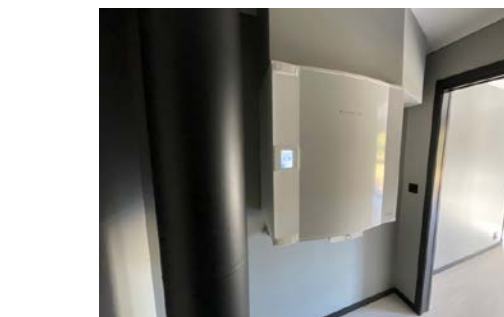
Ventilasjonsanlegg

Det er kjøkkenventilator med avtrekk ut.
