# Gjerstadveien 1704

Innholdsrik enebolig med dobbel garasje fra 1997 og stort lagerbygg fra 2005, beliggende i Gjerstad, øst i Aust-Agder.

# Tilstandsrapport

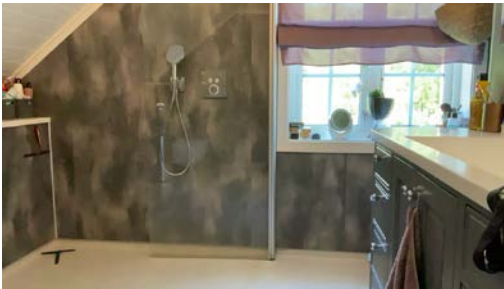
## Vurdering av avvik:

- Det er vindu/dør med ikke fuktbestandige materialer i våtsonen (ved vask, dusj, badekar, osv.), løsningen eller byggematerialet er uegnet

- Andre tiltak:

Våtrommet fungerer med dette avviket. For å lukke avviket, må overflatene i våtsoner beskyttes eller skiftes.

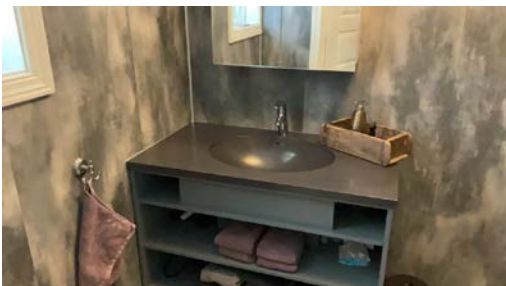
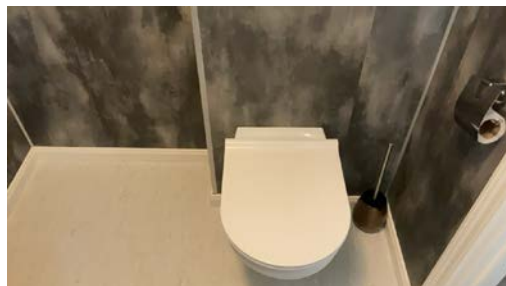
### TG 2 Vannledninger

#### Vurdering av avvik:

#### Konsekvens/tiltak

- Det er ikke behov for utbedringstiltak siden anlegget fungerer i dag, men ut ifra alder kan skader plutselig oppstå på eldre anlegg.
