Myrvegen 34, 4480 KVINESDAL

**Praktisk enebolig med god plass,  
solrik hage og garasje!  
Barnevennlig beliggenhet**

Boligsalgsrapport

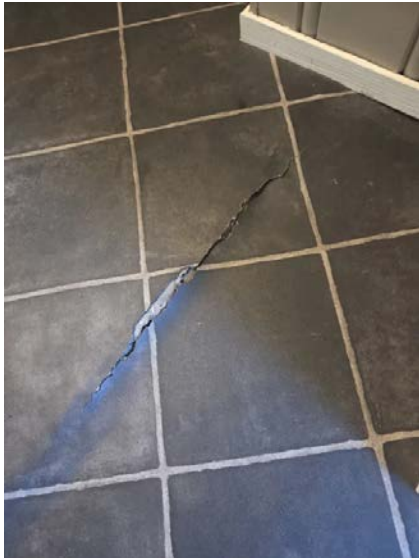
Sprekk i belegg i entré.

| Det registreres ujevnheter på gulvoverflatene rundt om i boligen, noe som også er normalt for boliger på denne alderen.<br>Det er registrert sprekk i noen av overflatene i begge etasjer. | |

| Skifte ut skadet gulvoverflate. | |

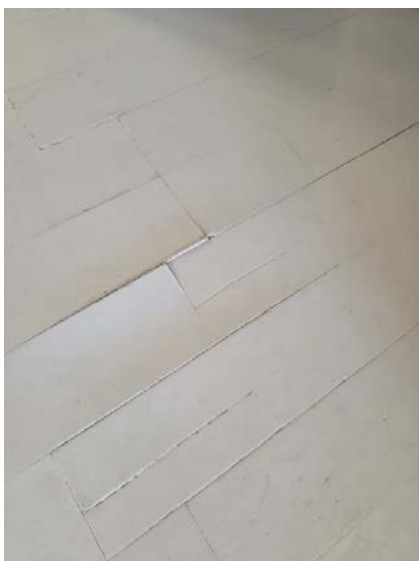
Sprekk i parkett i stue/kjøkken.

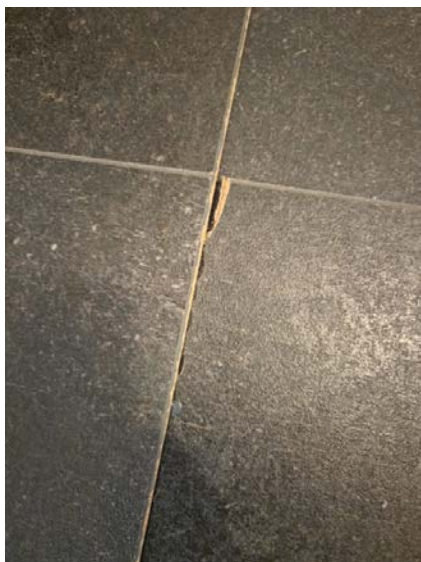
Sprekk i belegg/klikk-vinyl i gang underetasje.

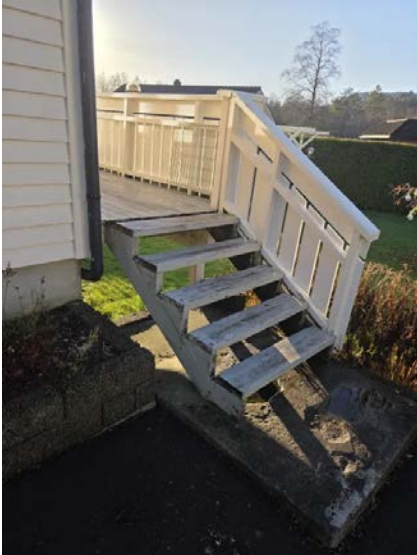
Håndløper mangler på samtlige trapper.

Rekkverk mangler på trapp opp til terrasse.

Rekkverk trapp mangler.

Montere manglende håndløpere og rekkverk.
