Børstadalleen 21 C, 2318 HAMAR

**BØRSTAD / HAMAR**

### Velkommen til Børstadalleen 21 C!

## 6. Hovedrapport

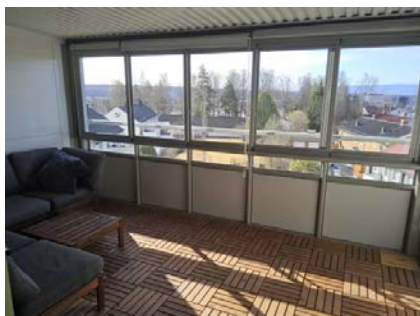
Oversiktsbilde innglasset balkong.

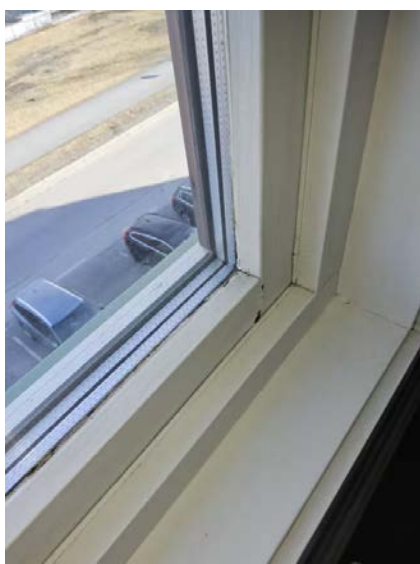
Krakelert maling i vinduskarm.

| Beskrivelse | |
|---|---|
| Er det påvist værslitte karmen, fuktskader eller råteskader? | Ja |

Overflatebehandling og justeringer/smøring anbefales i påvente av utskifting av vinduer og balkongdør.

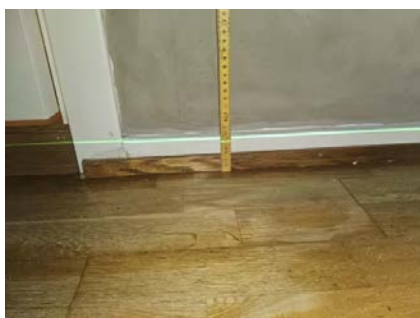
Etasjeskille er kontrollert med nivelleringslaser.

Med bruk av nivelleringslaser ble det registrert lokalt avvik i stue innenfor 2 meter på mellom 10 og 20 mm. Skjevheter i gulv er ikke uvanlig for eldre bygg, og skyldes erfaringsmessig underdimensjonering/ ujevn dimensjonering av materialer.

Det vurderes at det ikke er behov for umiddelbare tiltak, men ved eventuell legging av nytt gulv som stiller krav til planhet av underlaget, bør avretting påregnes.

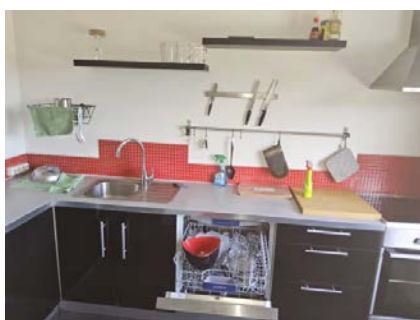
Oversiktsbilde kjøkken.

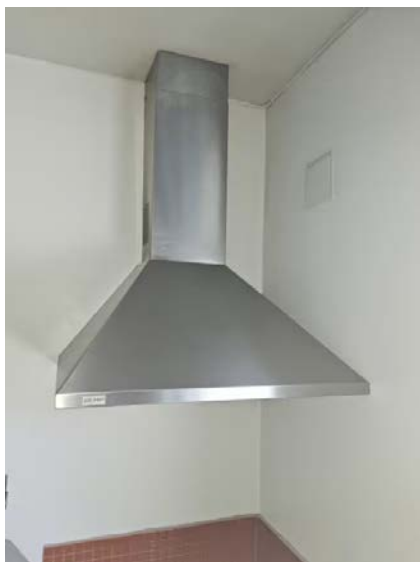
Det er etablert kullfilterventilator over komfyr.

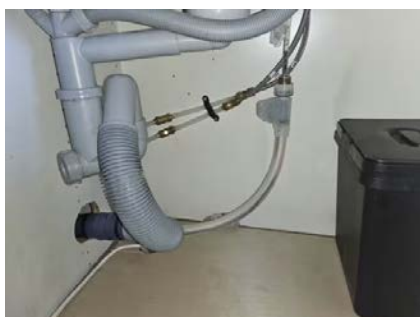
Leiligheten har synlige avløpsrør av plast.

Det er ikke påvist noen stakeluke i boenheten. Staking kan i enkelte tilfeller utføres via sluk eller andre installasjoner med avløp.

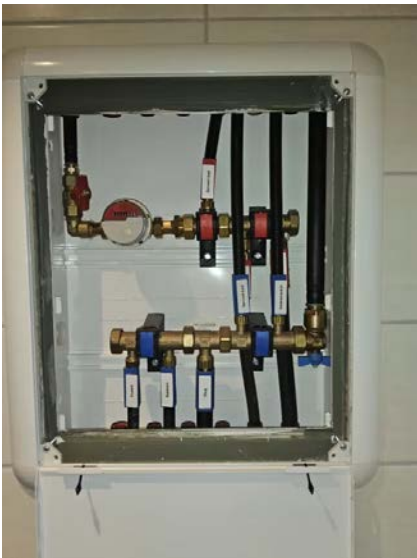
Fordelerskap med stoppekraner er plassert på bad.

Det er ikke montert automatisk lekkasjestopper for å begrense eventuelle lekkasjer fra vanninstallasjoner på kjøkkenet.

Etablering av automatisk lekkasjestopper for å begrense eventuelle lekkasjer fra vanninstallasjoner anbefales.

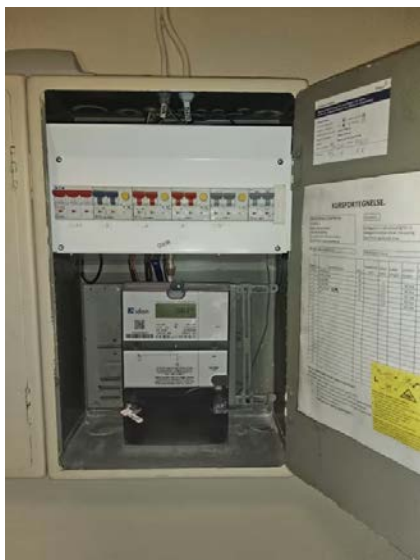
Sikringsskap er plassert i felles trappegang.

| Samsvarserklæring på utført arbeid bør fremskaffes, alternativt så bør det gjennomføres en utvidet el-kontroll av en elektrofaglig person og nødvendige tiltak vurderes deretter. | |

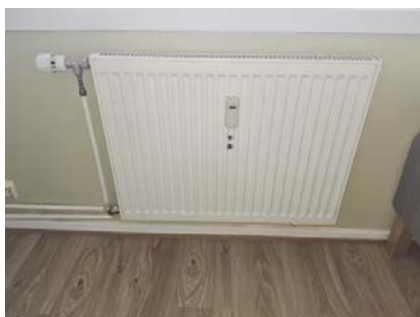
Leiligheten er oppvarmet med radiatorer tilknyttet felles varmtvann.

Radiatorer (med tilhørende rørapplegg) er vurdert til å ha en alder som tilsier at anbefalt brukstid er passert. Konsekvens er usikker restlevetid. Normalt sett vil vedlikeholds- og utbedringskostnader tilfalle sameiet/borettslaget, men om dette er tilfelle er ikke undersøkt i denne rapporten.

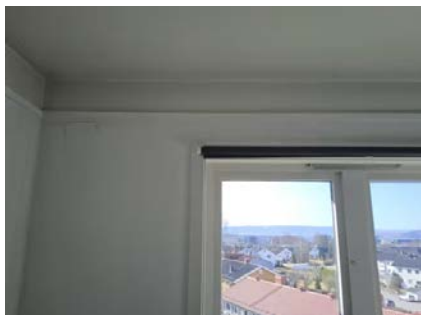
Tilluftsventiler i vinduer og på vegg.

Kun naturlig ventilasjon i leiligheten. Det er ukjent om ventilasjon/tilluft er tilstrekkelig. Ventilering ved åpning av vinduer bør påregnes.

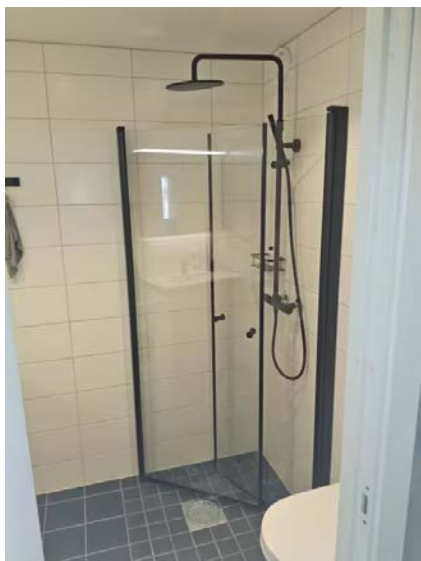
Oversiktsbilde bad.

Det registreres moderate tegn til bomlyd (tegn til hulrom) under enkelte gulvfliser. Eksakt årsak er ikke kjent. Tiltak vurderes ikke til å være nødvendig, men forholdet bør holdes under oppsikt for å kartlegge eventuell negativ utvikling.

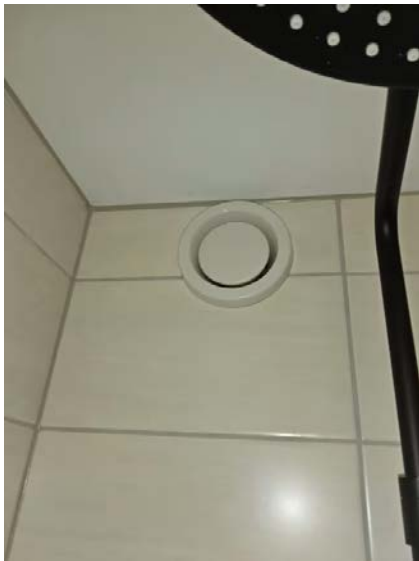
Naturlig avtrekksventil.

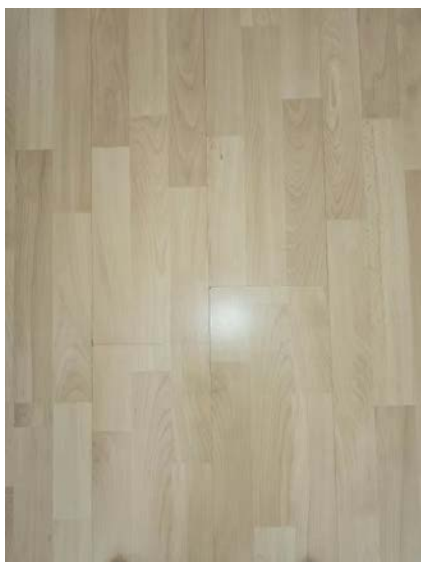
Laminatgulv er ufagmessig montert med for tett avstand mellom endeskjøter.

Variierende alders- og bruksslitasje. Det registreres ufagmessig montering, enkelte svelleskader, stedvis knirk og lokal svikt i gulvoverflater. Registrerte forhold vurderes å være av estetisk karakter.

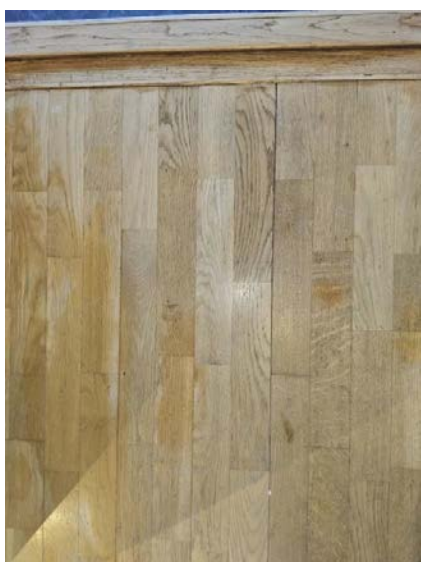
Det registreres slitt overflate på parkettgulv.
