Furutoppen 1 D, 1940 BJØRKELANGEN

**Lys og fin 4-roms selveierleilighet  
med stor vestvendt balkong og  
garasjeplass - sentral beliggenhet  
- seniorbolig!**

# Tilstandsrapport

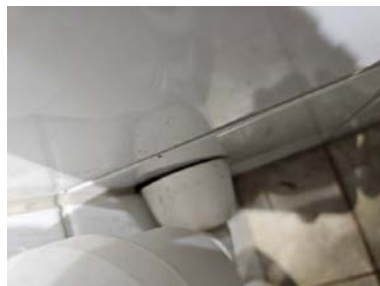
Utett rørgjennomføring i vegg.

Som skadebegrensende tiltak kan utettheter i forbindelse med rørgjennomføringer tettes med silikon etc. Det påpekes at dette kun er et midlertidig tiltak for å begrense skadeomfanget hvis en plutselig lekkasje skulle oppstå.
