# Ditt nye hjem?

Velkommen til Nordre Toppe 39. Leiligheten ligger i et attraktivt og populært boligområde på Toppe, med kort vei til både servicetilbud, natur og gode kollektivforbindelser. Her får du en praktisk planløsning og en innglasset balkong som fungerer som en naturlig forlengelse av stuen. Borettslaget holder på med renovering av bl.a. fasade og balkong.

# Tilstandsrapport

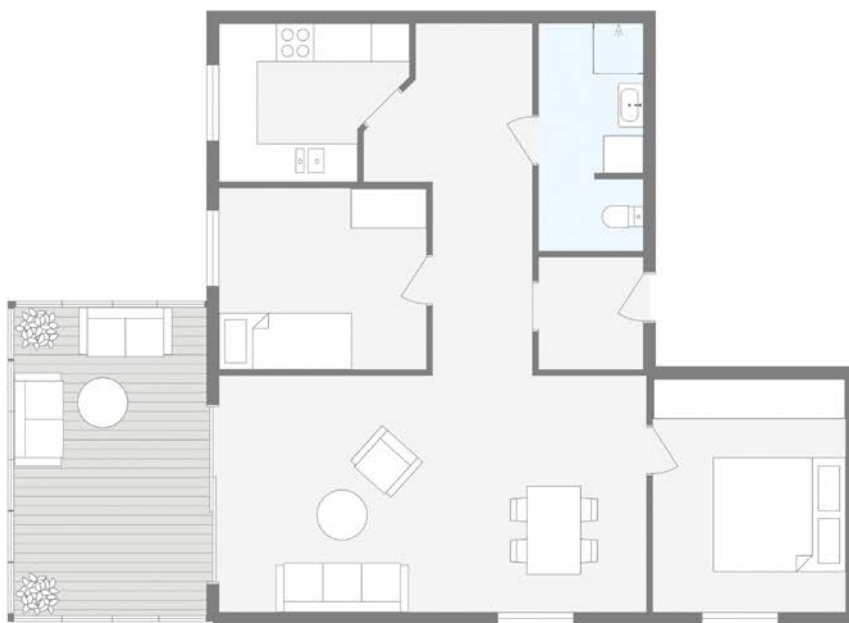
Dette er illustrasjon på planløsning, ikke målsatt.

Plantegningen er ikke i målestokk og noe avvik kan forekomme.  
Megler/selger tar ikke ansvar for evt. feil.

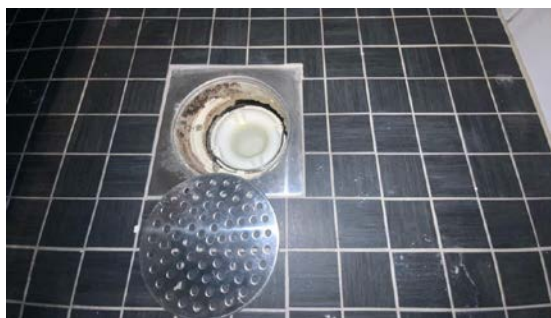
#### TG 1 Sluk, membran og tettesjikt

Klemring og membran er synlig i plastsluk.
