Storrvegen 75, 4351 KLEPPE

**Lækker selveierleilighet med 2
soverom og romslig balkong - God
takhøyde - Populær beliggenhet
- Parkering**

Tilstandsrapport

6. Hovedrapport

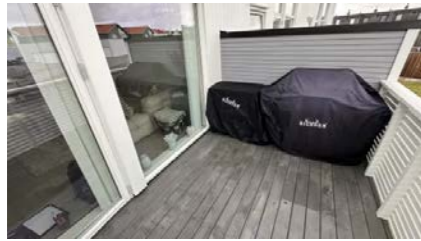
6.1 Balkong, terrasse, plattform

Oppsummering av balkong, terrasse, plattform TG-2

Tekking på balkong ikke kontrollert pga. terrassebord.
Registrert tørkespekke og kuring på terrasse bord, noe avskalling i overflater.
Registrert tørkesprekker, og noe avskalling i rekkverk
Påregnelig med overflatebehandling.

Anbefalte tiltak / ytterligere undersøkelser anbefales

Overflatebehandling må påregnes.
Nærmere kontroll av tekking ved tilgang.

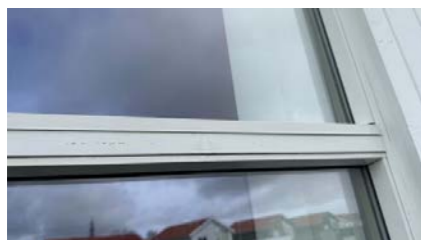
6.2 Vinduer og dører

Oppsummering av vinduer og dører TG-2

Vinduer og dører fra byggeåret, noe krakelering og avskalling i utvendige overflater som er mye utsatt for sol og fuktighet. Utvendig vedlikehold besørgeres trolig av sameiet.

- Enkelte vinduer gliper/henger i sammenføyning, ingen registrert følgeskade, behov for mindre justering i beslag/innfestning.
- Noe mindre iring i hengerer og beslag, påregnelig med vedlikehold/smøring.
- Ytterdør entre tilslutter karm skjevt, dette kan føre til luft lekkasje og kondensering.
- Terskler ytterdør og nedre foring i stort vindu stue er ikke tilstrekkelig understøttet.

Beskrivelse	
Vinduer og dører med 2-lags glass.	
Er det gjennomført arbeider etter opprinnelig byggeår?	Nei
Er det påvist punkterte eller sprukne glass?	Nei
Er det påvist værslitte karmen, fuktskader eller råteskader?	Ja
Er det ved stikkprøver registrert avvik ved åpne/lukkemekanismen?	Nei
Er det påvist avvik ved utvendig tetting som beslag, vannbord, og omramming?	Nei

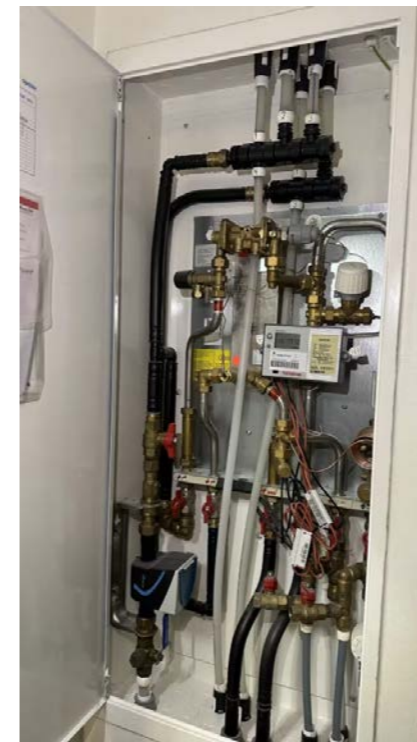
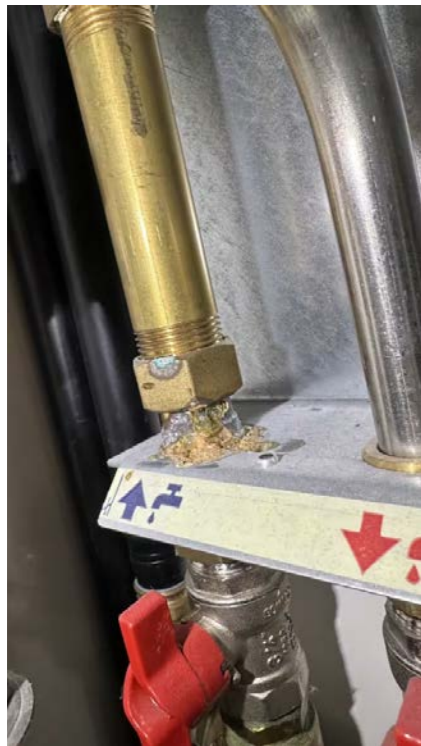
6.7 Vannledninger

Type anlegg Kobber, Rør i rør system

Oppsummering av vannledninger	TG-2
<p>Vannrør fra antatt byggeår. Merknader: -Stedvis iring på synlig kobberrør i fordeler skap fro vann. Registrert drypp lekkasje fra en kobling i skap, anbefales kontrollert/utbedret av rørlegger.</p>	
<p>Ledningsnett Normal levetid for vannledninger av kobber er 25 til 75 år. Normal levetid for lodding er 25 til 75 år. Normal levetid for tappe batterier er 10 til 25 år. Normal levetid for vannledninger av PE/PEX er 25 til 75 år.</p>	
<p>Kontrollen er avgrenset til innvendig i leiligheten, og kontrollen stopper ved vegg gjennomføringer.</p>	
Anbefalte tiltak / ytterligere undersøkelser anbefales	
<p>Utbedre drypp lekkasje fra rørkobling i fordeler skap for vann.</p>

Utbedre drypp lekkasje fra rørkobling i fordeler skap for vann.

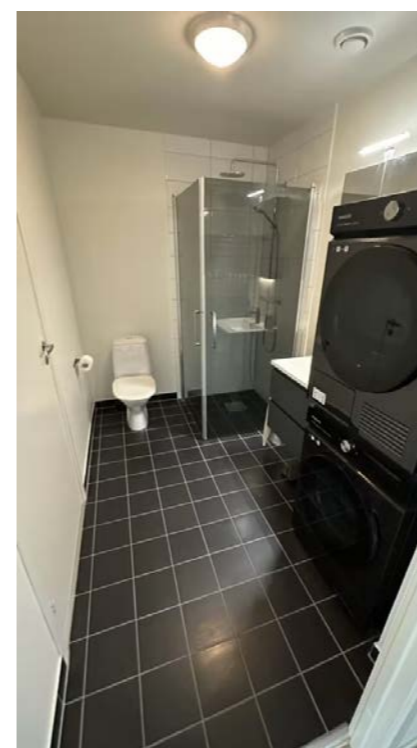
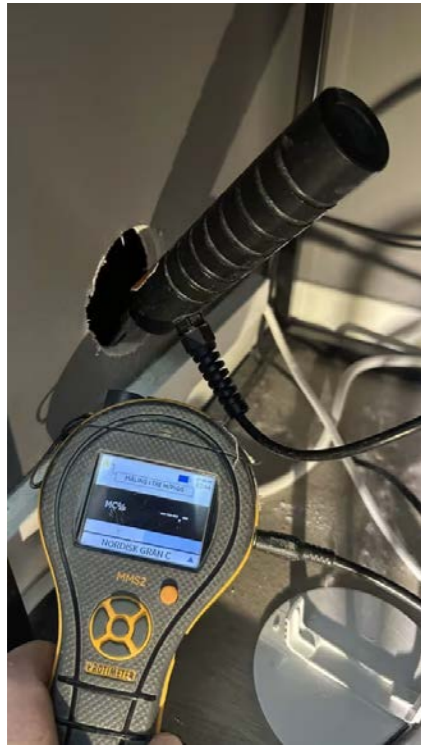
6.12 Våtrom: Bad/vaskerom

Flis på gulv, sokkel flis og malt glassfiber strier på vegg, flis på vegg i dusjnisen.
Utstyr: Dusjnise, toalett, servant i innredning, vannuttak for vaskemaskin, fordeler skap for vann, vannmåler og stoppekran.
Mekanisk avtrekk.
Varme i gulv.
Ca 30 mm fall fra gulv ved dør stue til topp slukrist. Ca 7 mm sillikonert dørterskel, ikke synlig oppbrett av membran.
Ca 25 mm fall fra gulv ved dør stue til topp slukrist. Ca 6-10 mm sillikonert dørterskel, synlig oppbrett av membran.

Oppsummering av overflater	TG-1
<p>Flislagte overflater i normal stand iht. alder.</p> <p>Merknader:</p> <ul style="list-style-type: none"> -Lokalt fall til sluk i dusj er stedvis mindre enn referansenivået, noe mindre vannansamling omliggende slukrist/vegg ved spyling. Funksjon ivaretatt, ingen behov for tiltak. -Soppdannelser i sillikonfuger i overgang gulv/vegg i dusjnise. Anbefaler å resillionere overgang. <p>Normal tid før utskifting av våtrom, keramiske fliser på membran, lettvegg er 10 - 20 år.</p> <p>Normal tid før reparasjon av keramiske fliser er 5 - 15 år.</p> <p>Normal tid før utskifting av keramiske fliser er 10 - 30 år.</p>

Oppsummering av membran, tettesjikt og sluk	TG-2
<p>Det er ikke synlig tettesjikt rundt avløpsrør i vegg til servant.</p> <p>Ellers ingen spesielle merknader registrert på synlig opplegg.</p> <p>Membran synlig ført under klemring.</p>	
Anbefalte tiltak membran, tettesjikt og sluk	
<p>Løsningen/utførelsen rundt rørgjennomføringer gir fare for fukt inn i konstruksjoner. Lokal utbedring må vurderes.</p>

Løsningen/utførelsen rundt rørgjennomføringer gir fare for fukt inn i konstruksjoner. Lokal utbedring må vurderes.
