Stalsberg terrasse 22, 2010 STRØMMEN

**Lys og luftig 3-roms med solrik balkong og flott utsikt. Nymalte oppholdsrom, vedovn, sentralt og barnevennlig.**

Befaringsdato: 15.10.2025

Rapportdato: 05.11.2025

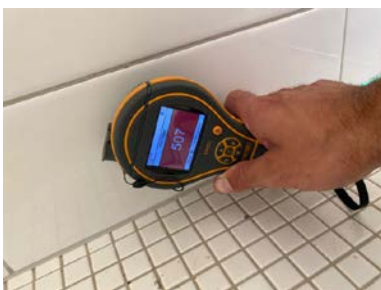
- Det er påvist at flisfuger har riss/sprekker.
- Det er påvist at noen fliser har bom (hulrom under).
- Det er påvist tegn til fuktskader i overflater.

Ved fuktsøk på vegger, ble det påvist indikasjoner på forhøyede verdier på overflater. Skade kan dog ikke konstateres, da dette kun gir en indikasjon.

Fuktsøk med forhøyede verdier.

Områder med forhøyede fuktverdier ved fuktsøk må undersøkes ytterligere. Det vil kunne gi utslag ved slike søk selv om fukt kun ligger i fliser/flislim. Nye fuktsøk bør gjennomføres etter at fliser og flislim har tørket opp. Ytterligere undersøkelser utover dette er ikke mulig uten fysiske inngrep, da vegger har betongkonstruksjon.
