Flott "Familiehytte" solrikt beliggende i populært hytteområde, ca. 990 moh. Elbil-lader. Storslått utsikt

Befaringsdato: 23.01.2025

Rapportdato: 24.01.2025

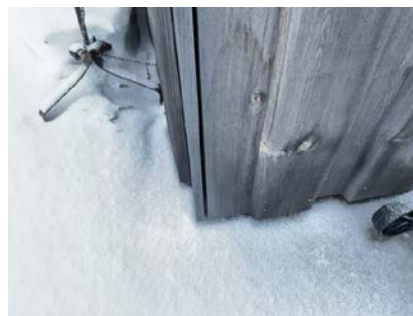
Glippe i hjørnekasse, ikke egnet festematriel av hjørnekasser og bør innfestes tilstrekkelig

Bemerket avvik i innfesting av hjørnekasser

- Det må foretas tiltak for å lukke avviket.

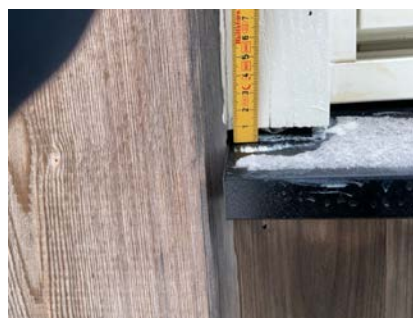
Vurdering av avvik:

- Det er påvist avvik rundt innsettsdetaljer.

Målt glippe oppmot 10 mm, med ingen synlig beslagoppbrett under vindu

- Det bør gjøres tiltak for å lukke avviket.

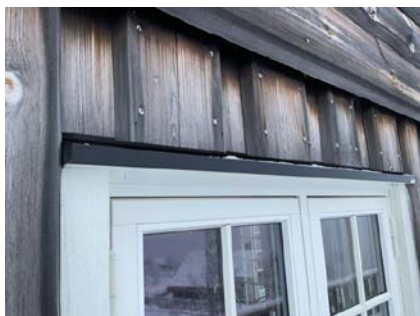
Snøfokk og nedbør kan legge seg innpå over vindu, ikke synlig oppbrett på vannbrettbeslag bak vindusperre og bør fores med oppbrett på beslag slik at fukt føres ut på beslag

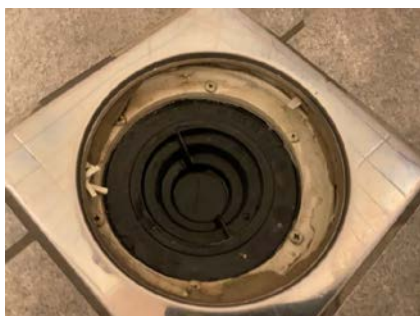
Det er plastsluk og tettesjikt av smøremembran med dokumentert utførelse i form av ferdigattest.

Fra sluk var tettesjikt med slukmansjett synlig under klemring

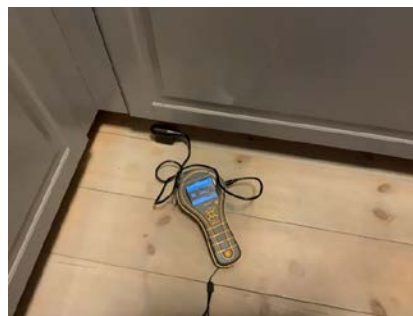
Ved fuktmåletaking av gulv foran innredning var det ikke fuktutslag

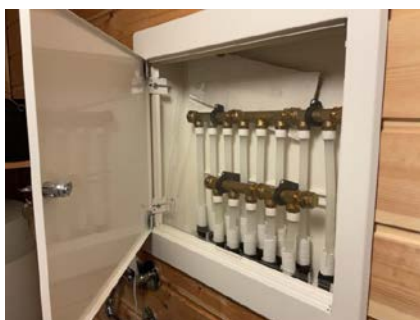
Mangler merking

- Rørkurser på rør-i-rør system bør merkes.
