Edvard Eriksens gate 14E, 1636 GAMLE FREDRIKSTAD

**Romslig rekkehus over 4 etasjer |  
UTLEIEMULIGHETER | Solrike  
uteplasser og sydvendt terrasse |  
Garasje | elbil lader**

# Tilstandsrapport

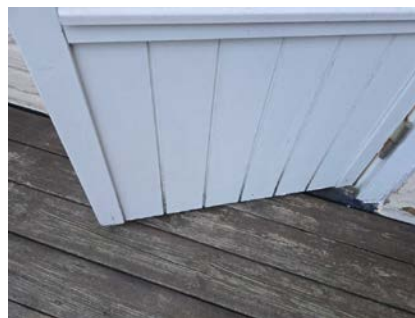
#### Vurdering av avvik:

- Karmene i dører er værslitte utvendig og det er sprekker i trevirket.  
Det er registrert svellin på brystning og generell værslitasje på balkongdør i 1.etg.  
Registrert skader på terskel til dør i u.etg.

Det bør utføres godt vedlikehold på balkongdøren for å bevare levetiden, samt utbedre terskelen lokalt for å forhindre ytterligere skader.

Konsekvensen av manglende tiltak er økt risiko for fuktskader, redusert funksjon og forkortet levetid på dørene.

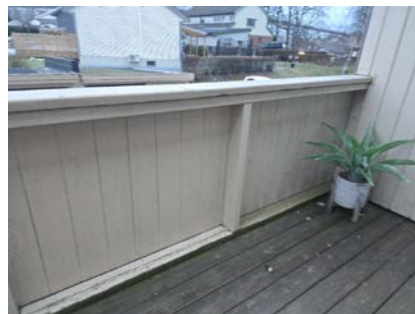
### TG 2 Balkonger, terrasser og rom under balkonger

Terrasse oppført i trekonstruksjon mot sør.

- Det er avvik:  
Terrassebord har behov for vedlikehold.

Terrassebordene bør vedlikeholdes for å forhindre ytterligere slitasje og forlenge levetiden. Manglende vedlikehold kan føre til råte og økt behov for utskifting.

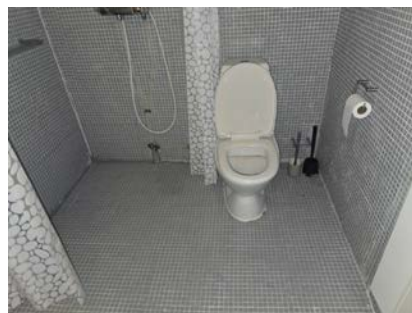
#### Vurdering av avvik:

Ved oppussing av baderommet bør det utføres av fagfolk.

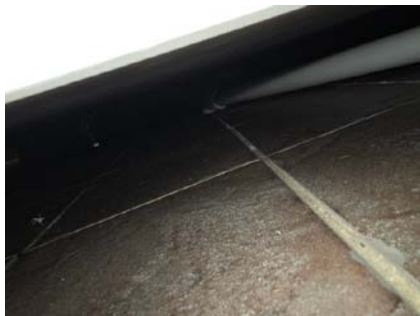
#### Vurdering av avvik:

Det bør fremskaffes dokumentasjon på om det er utført tettesjikt/membran, og det anbefales nærmere undersøkelser for å avklare om baderommet har tilfredsstillende fuktsikring. Manglende eller ukjent tettesjikt utgjør en risiko for fuktskader i omkringliggende konstruksjoner dersom det oppstår lekkasjer.

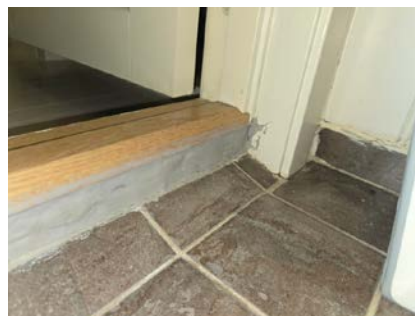
Manglende tilluft begrenser luftutskiftingen og øker risikoen for fuktskader.

Det bør etableres tilfredsstillende tilluft til baderommet, for eksempel ved å montere en luftespalte eller ventil ved døren.

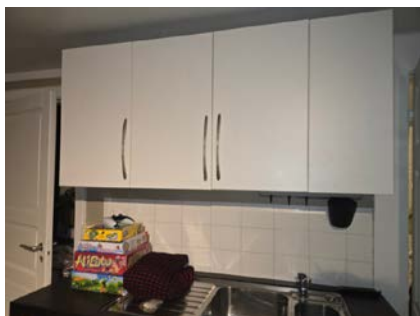
- Uten forsert avtrekk fra kokesonen kan mato og forurensninger fra matlagning spre seg i boligen, noe som blant annet forringer innklimaet. Det bør monteres ventilator med avtrekk eller kullfilter over kokesonen for å sikre tilstrekkelig ventilasjon på kjøkkenet. Manglende ventilasjon kan føre til dårlig luftkvalitet og økt fuktbelastning.

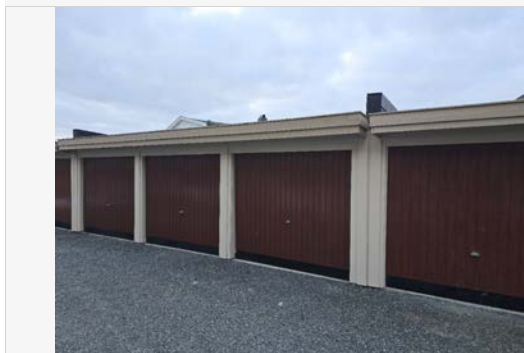
### Garasje

Enkel garasje i felles anlegg. Oppført med støpt plate på mark, ringmur av lettklinkerblokker.  
Bærendekonstruksjon av bindingsverk utvendig kledd med stående trekledning.  
Pulttak oppbygd med tresperrer og bordtak. Utvendig tekking med takpapp.  
Vippeport i trekonstruksjon.  
Fuktskader og dårlig endeved i bunn av trekledning.
