Hiltveitåsen 13, 4724 IVELAND

**Birketveit. Enebolig fra 2013 med høy standard. Stor tomt og dobbel garasje.**

Befaringsdato: 05.05.2025    Rapportdato: 12.05.2025    Oppdragsnr.: 20127-1824    Referansenummer: UE1096  
Foretak: Takstingeniør/Byggm. Torleif Fjellestad    Takstingeniør: Torleif Fjellestad    Vår ref: Sondre Birkeland

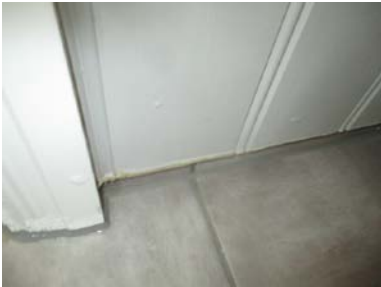
HOVED > BAD

- Overflaten har fuktskade

Panelingsplater har svellet noe ved siden av dør på grunn av oppsug av fuktighet i bunnen av plater.

Plater har svellet noe ved siden av dør

Denne type plater sveller lett ved kontakt med noe fuktighet. Bunnen av plater bør forsegles for å unngå oppsug av fuktighet.
