**Salgsobjekt:** Enebolig  
**Eierform:** Eiet  
**Byggeår:** 1860  
**BRA-i/BRA Total** 93/127 kvm  
**Tomtstr.:** 273 m<sup>2</sup>  
**Soverom:** 2  
**Gnr./bnr.** Gnr. 107, bnr. 76  
**Oppdragsnr.:** 1304250011

# Velholdt og sjarmerende enebolig - nydelig uteplass som må oppleves Flott utsikt, nærhet til sjø

| Tilstandsrapport fra takstmann ..... | 49 |

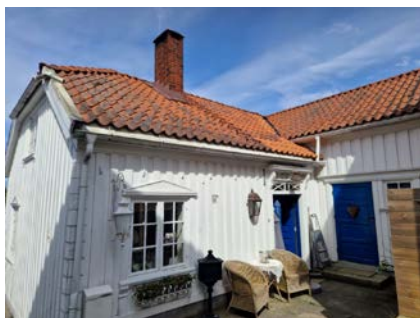
Boligens taktekkning består av krum teglstein antatt skiftet på 1990 tallet. Undertak med papp membran med lekter og sløyfer. Observert fra bakkenivå ble det ikke registrert manglende eller skader. Normal levealder for undertak/papp membran og krum teglstein er 35 til 60 år avhengig av klimatiske forhold. Dette til opplysning til nye hjemmelshavere.

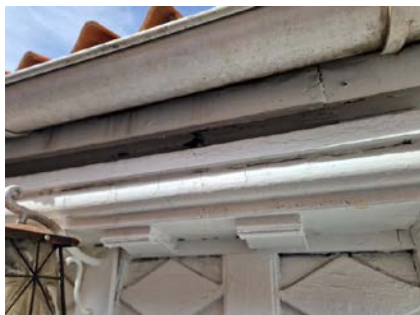
Synlig råteskade i trevirke. Tiltak bør beregnes.

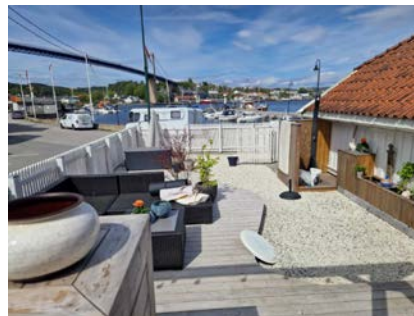
Terrasse mot bolig etablert med pilarer til grunn med dragere i impregneret trevirke. Trapp i impregneret trevirke. Terrasser fyller sin funksjon.
