Hytte - Søndre Merratjern, 2009 NORDBY

**Sjelden mulighet! Idyllisk
tømmerhytte rett ved Søndre
Merratjern. Omgitt av fantastisk
natur og flotte turmuligheter!**

Fritidsbolig
Søndre Merråtjern 0
2009 Nordby

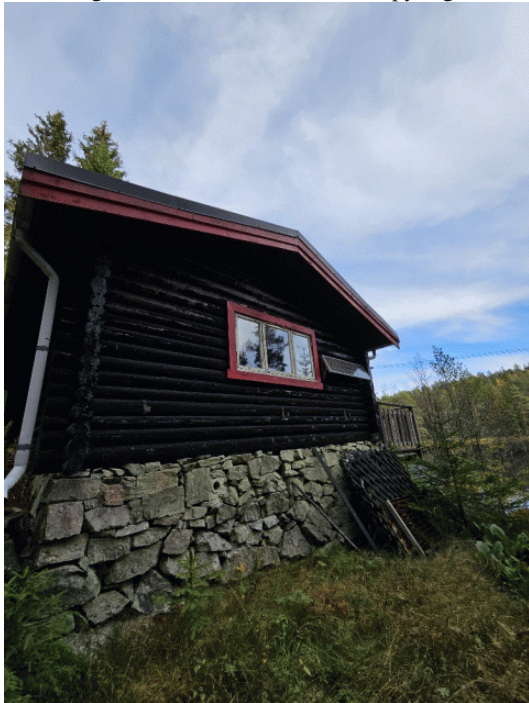
1. Grunn og fundamenter**TG 2** 1.1 Byggegrunn, fundamenter, grunnmur, drenering og sikring mot vann og fuktighet

Det er ikke påvist synlige skader eller skjevheter på fundamentet.

Fritidsboliger oppført på denne tiden må påregnes at det kan være noe fare for fuktighet i grunnmur, dette fordi datidens byggeskikk ikke ble utført med tilfredsstillende fuktsikring, ved bruk av knotteplast og drenerør, lik dagens byggeskikk tilsier.

Utskifting/vedlikehold: Normal tid før utskifting av drencsystem med drencledninger er 20 - 60 år.

Utskifting/vedlikehold: Normal til før spyling av drencsystem med drencledninger er 2- 5 år

TAKSTMANNENS VURDERING VED TG2:	
1.1	Byggegrunn, fundamenter, grunnmur, drenering og sikring mot vann og fuktighet
	Grunnmur fremstår i grei stand, grunnet alder settes tilstandsgrad TG2. Det synlig funktinntreging i matbod. TG2

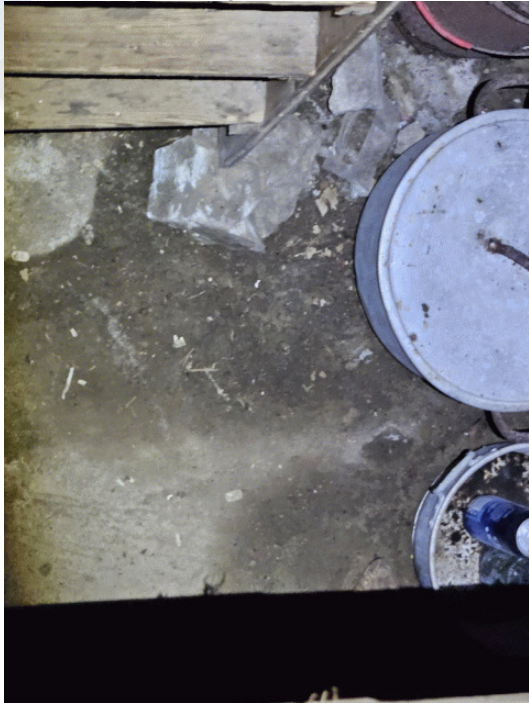
**TG 2** 1.2 Kryp kjeller

Matbod har synlig funktinntrenging i jord-dekket og det er ingen plast (fuktsperre) til grunn, men etasjeskille fremstår tørt uten synlige skader. TG2

Merknader: Utskifting/vedlikehold: Normal tid før utskiftinger av ødelagte deler i etasjeskille av tre er 40 - 60 år.

1.2	Krypekjeller
	Matbod har synlig funktinntreging i jordbeket og det er ingen plast (fuktsperre) til grunn. TG2.
3.1	Vinduer og ytterdører
	Vinduer har passert mer enn sin forventet levetid og har omfattende værslitasje utvendig. Det er ett stort behov for vask, behandling og vedlikehold i nær fremtid. Det må også påberegne seg utskifting av vinduer i nær fremtid. TG2 Ytterdør subber litt i karm og dører generelt har passert mer enn sin forventet levetid. TG2
