Hytte - Søndre Merratjern, 2009 NORDBY

Fritidsbolig
Søndre Merråtjern 0
2009 Nordby

Boligens tekniske tilstand:

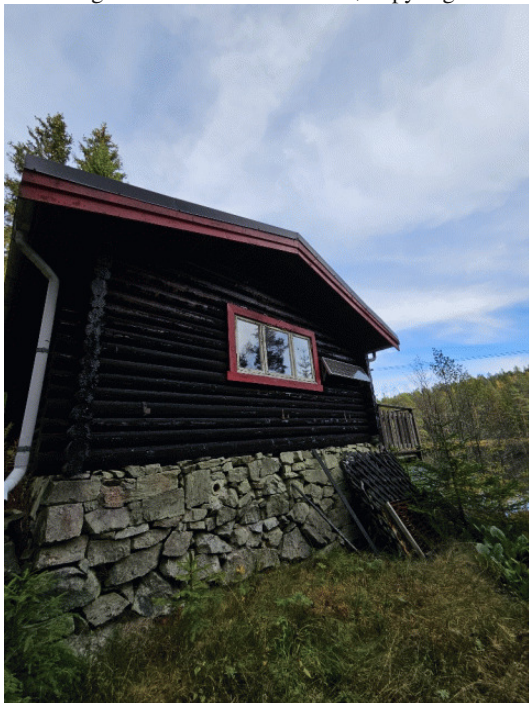
1. Grunn og fundamenter**TG 2** 1.1 Byggegrunn, fundamenter, grunnmur, drenering og sikring mot vann og fuktighet

Det er ikke påvist synlige skader eller skjevheter på fundamentet.

Fritidsboliger oppført på denne tiden må påregnes at det kan være noe fare for fuktighet i grunnmur, dette fordi datidens byggeskikk ikke ble utført med tilfredsstillende fuktsikring, ved bruk av knotteplast og drenerør, lik dagens byggeskikk tilsier.

Utskifting/vedlikehold: Normal tid før utskifting av drencsystem med drencledninger er 20 - 60 år.

Utskifting/vedlikehold: Normal til før spyling av drencsystem med drencledninger er 2- 5 år

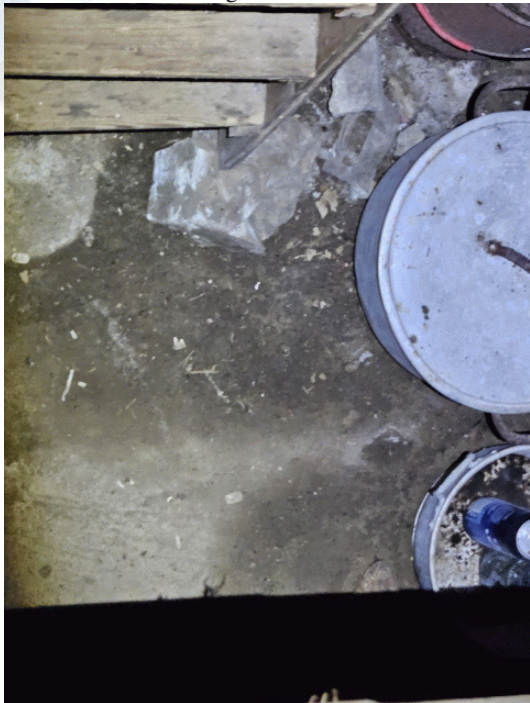
**TG 2** 1.2 Kryp kjeller

Matbod har synlig funktinntrenging i jord-dekket og det er ingen plast (fuktsperre) til grunn, men etasjeskille fremstår tørt uten synlige skader. TG2

Merknader: Utskifting/vedlikehold: Normal tid før utskiftinger av ødelagte deler i etasjeskille av tre er 40 - 60 år.

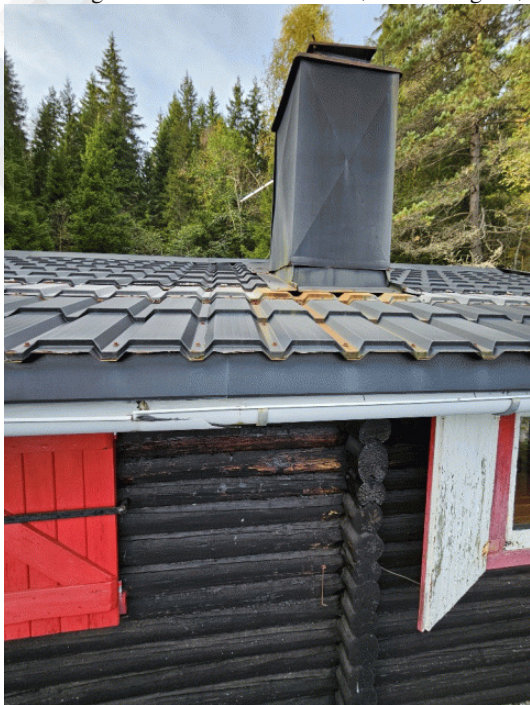
Det er påvist deformasjoner og/eller fuktskader i ytterveggenes konstruksjoner.

Det er påvist skader, sprekker og råteskade på kledningen.

Det ble fuktmålt høy fuktverdier på vindskier med synlig funktinntrenging. TG3 Utskifting av vindskier må påberegnes i nær fremtid.

Yttervegger fremstår med mye værslitasje, avflassing av beis og mye grønske, yttervegger har ett stort behov for vask, behandling og vedlikehold i nær fremtid. TG2

Merknader: Utskifting/vedlikehold: Normal tid før reparasjon av laft, uten utvendig kledning er 20 - 60 år.
 Utskifting/vedlikehold: Normal tid før utskifting av ødelagte deler bindingsverk av tre er 40 - 60 år

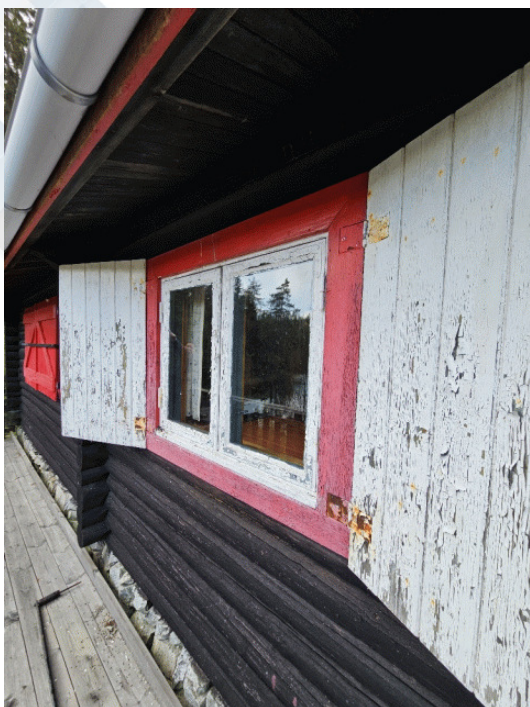
TG 2 3.1 Vinduer og ytterdører

Det er ikke påvist avvik ved beslag, vannbord, omramming, karm eller ytre tetting.

Utskifting/vedlikehold: Normal tid før utskifting av tredør er 30 - 50 år.

Utskifting/vedlikehold: Normal tid før kontroll og justering av tredører er 2 - 8 år.

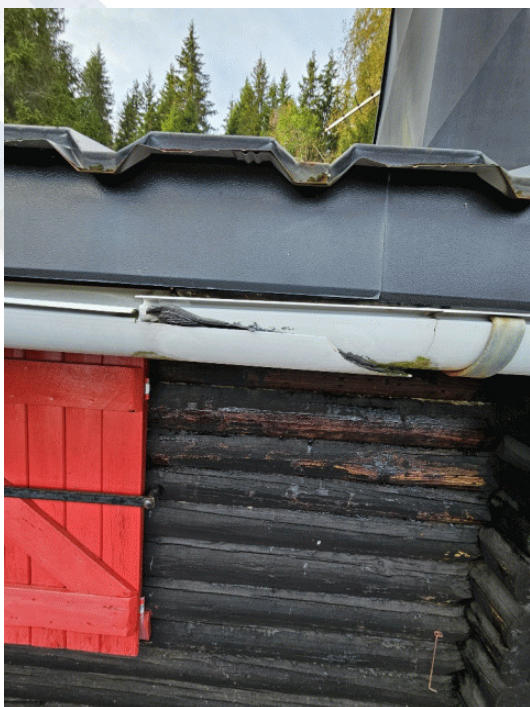
TG 3 4.1 Takkonstruksjon, taktekking og skorstein over tak

Det er mye rust og takplater har en del værslitasje. TG2

Utskifting/vedlikehold: Normal tid før utskifting av takrenner/nedløp i sink eller plastbelagt stål er 25 - 35 år.

Utskifting/vedlikehold: Normal tid før justeringer og rens av takrenner/nedløp i sink eller plastbelagt stål er 5 - 15 år.

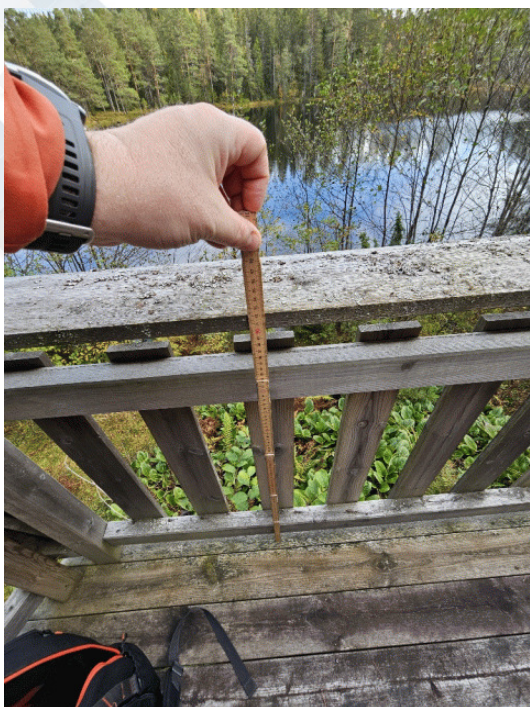
Det er påvist skader, slik som avskalling, deformasjoner, riss, sprekker, råteskader og/eller rust på overflater.

Terrassebord og rekkverk har mye tørrsprekker og står ubehandlet med mye grønske. Terrassen har ett stort behov for vask, behandling og vedlikehold. TG2

Merknader: Utskifting/vedlikehold: Normal tid før utskifting av terrassebord er 10 - 20 år.

Utskifting/vedlikehold: Normal tid før overflatebehandling av terrassebord er 4 - 8 år.
