Lyngrabben 8E, 1890 RAKKESTAD

**Rakkestad - Praktisk og moderne  
leilighet med alt på et plan. Stor  
solrik terrasse.**

# Tilstandsrapport

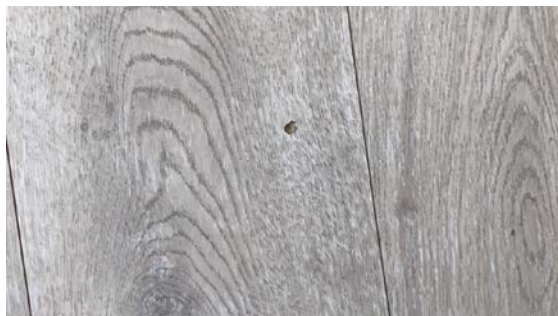
### TG 2 Etasjeskille/gulv mot grunn

Etasjeskille i trebjelkelag.

- Det er målt høydeforskjell på mellom 15-30 mm gjennom hele rommet. Tilstandsgrad 2 gis med bakgrunn i standardens krav til godkjente måleavvik.
