Negardsenga 19, 2834 RAUFOSS

**Stilfull og innholdsrik bolig på  
Negardsenga - 4 soverom - 2 bad  
- garasje - nærhet til sentrum og  
turområder.**

# Tilstandsrapport

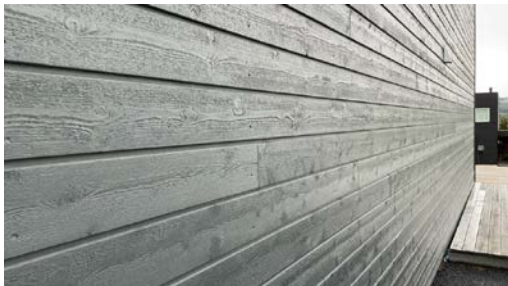
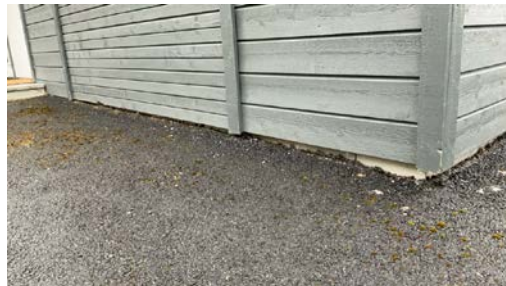
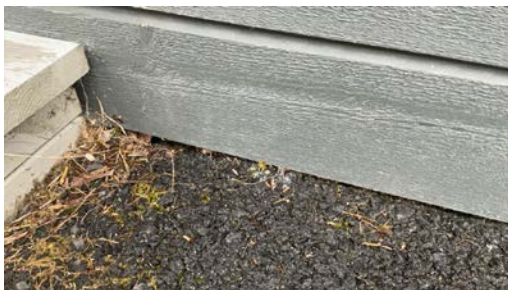
Lav høyde mellom grunnen og kledning, risiko for skader. Anbefalt høyde mellom terreng og kledning er 30cm.

kort avstand til bakkenivå. Anbefalt høyde er min 30 cm.

Risiko for råte.

Ingen umiddelbare tiltak ansees som nødvendig, men det anbefales å følge med bygningsdelen. Høy risiko for fuktopptak og råte i panel som ligger nær bakkenivå.

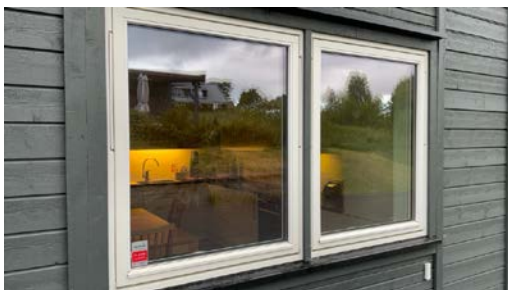
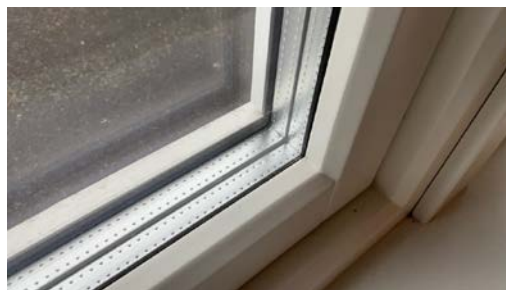
Trevinduer med 3-lags energiglass. Normal tid før utskifting av vindusrammer i tre er 20-60 år.

Normal tid før utskifting av isolerglass er 15-20 år. Besiktiget fra bakkenivå og innvendige rom. Det ble ikke observert eller opplyst om punkterte isolerglass. Pga. temperatur og lysforhold kan dette være vanskelig å oppdage.

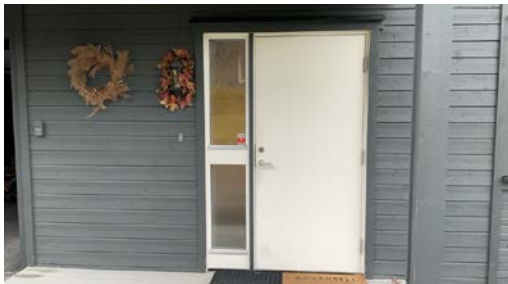
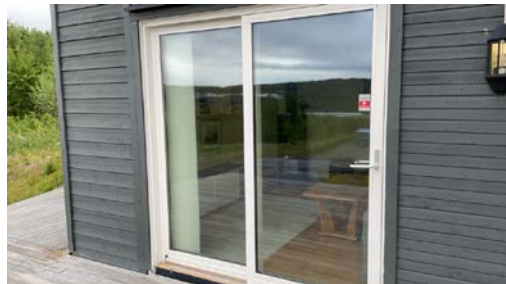
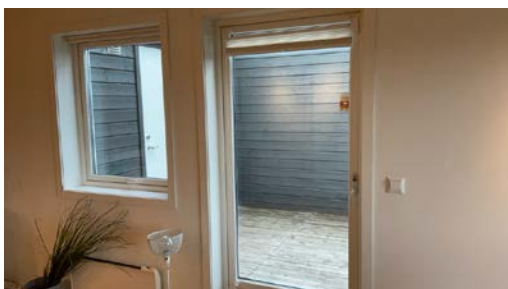
Ytterdør i treverk med 2-lags energiglass. Balkongdør i heve/skyvedør med 3-lags energiglass. Overflatevedlikehold og justeringer må påregnes.

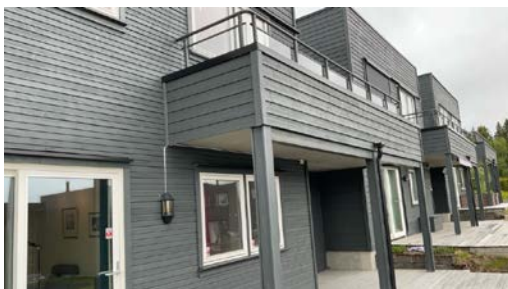
Terrasse med utgang fra stue i begge etasjer. Konstruksjoner, overflater i treverk, rekkverk i glass/metall og håndlist i metall i 2. etasje. Delvis overbygget i 1. etg.  
Markterrasse i 1. etg har ikke rekkverk - tiltak må vurderes utfra behov. Terrasser er overflatebehandlet sommeren 2025.

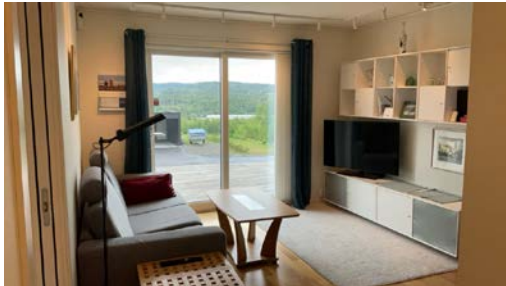
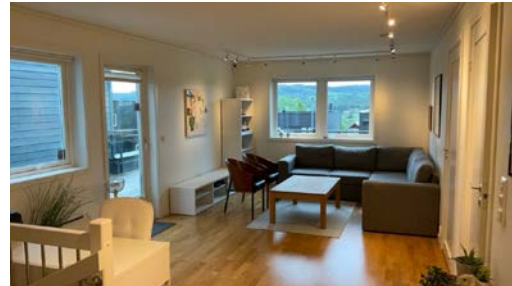
## 1 TG 1 Etasjeskille/gulv mot grunn

Bygningen har støpt gulv på grunnen. Etasjeskille er utført i trekonstruksjoner. Skjevheter og høydeforskjeller i etasjeskillere er kontrollert med krysslaser. Det er ikke funnet nevneverdige avvik, kun mindre høydeforskjeller på ca. 5-15mm. gjennom stuen er registrert. Lokale større avvik kan likevel påregnes. Dette er ikke unormalt i denne type boliger. Etasjeskillerne synes å oppfylle sin tiltenkte funksjon. Det er normalt at gulvoverflater kan være/er utsatt for slitasje. Det kan derfor være enkelte skader/slitasjer som betraktes som mindre overflateskader. Slike skader blir derfor ikke spesifisert, vurdert eller bemerket.

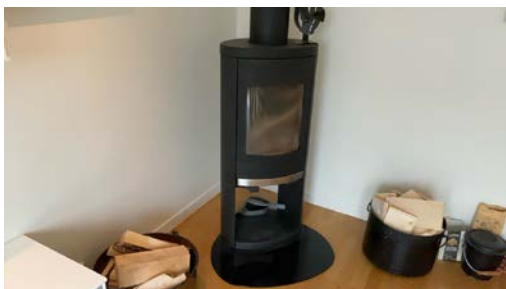
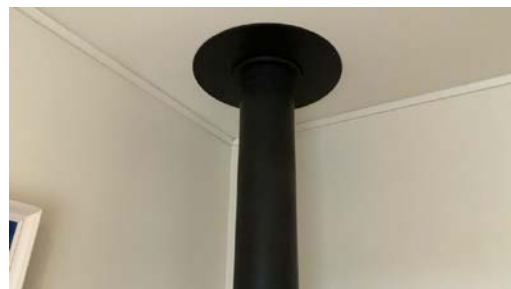
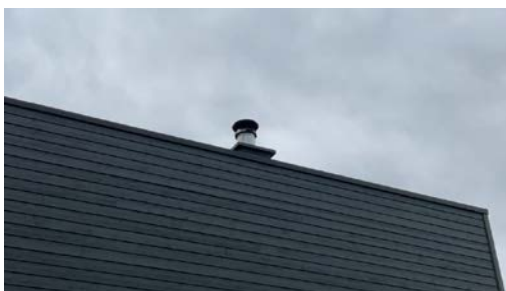
Stålpipe. Peisovn montert i stue.

Veiledningen til TEK17 angir at gulv under og foran ildstedet må være av ubrennbar materiale eller være dekt med ubrennbar plate eller materiale som tilfredsstiller klasse B-s1,d0 (In1). Plata må rekke minst 300 mm ut foran ilegget med mindre annet går fram av monteringsanvisningen.

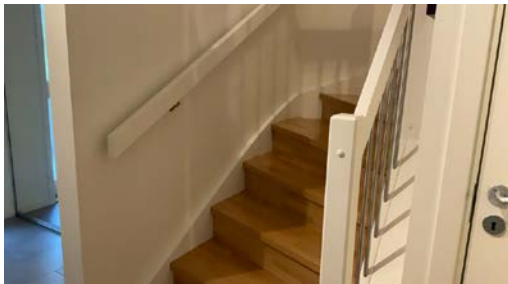
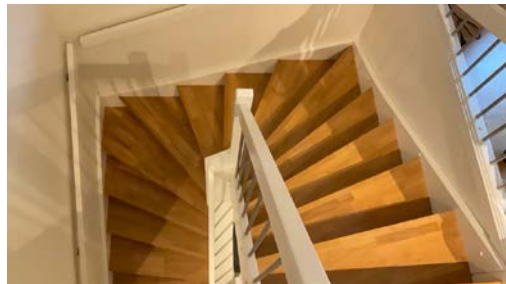
Innvendige trapper mellom etasjer er utført i trekonstruksjoner.

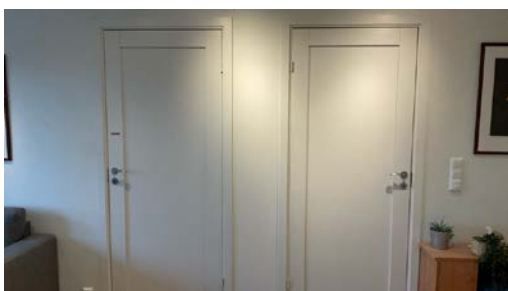
Innvendige dører med malte profilerte overflater. Justeringer må kunne påregnes på tredører som kan bevege seg gjennom ulike årstider. Enkelte sår/merker må påregnes (normal bruksslitasje)

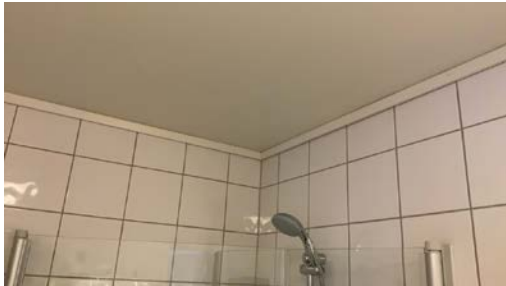
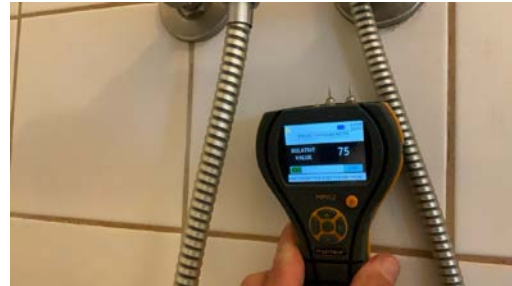
På vegg er: Fliser. I himling er: Malte glatte flater.

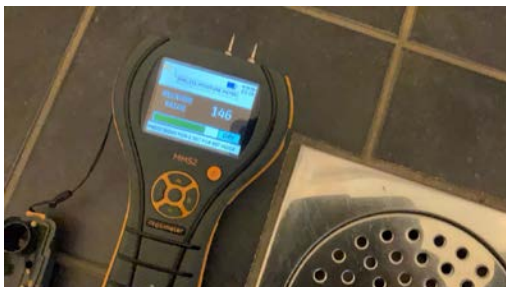
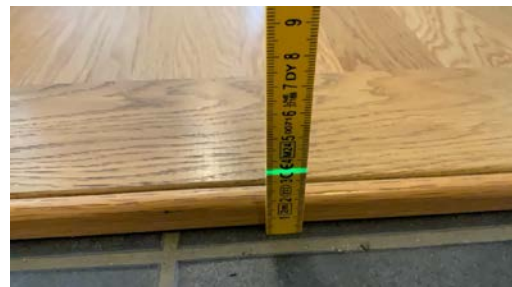
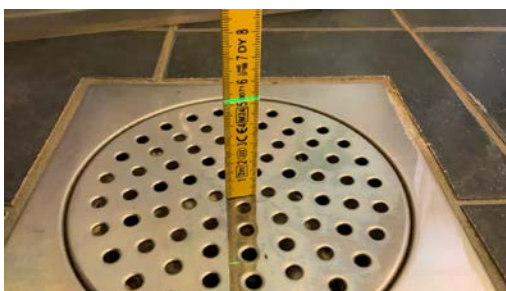
## ETASJE 1 > BAD

### 1 TG 1 Sluk, membran og tettesjikt

Plastsluk. Merk at kontroll av våtrom er visuell kontroll med overflatesøk med fuktindikator i våtsone, gjenstander er ikke flyttet på og det er utført måling av fall fra terskel til topp sluk. Der dokumentasjon på utførelse og oppbygging er forevist blir det kommentert. Badet er ca 12 år gammelt og det er ikke fremvist dokumentasjon, men det er

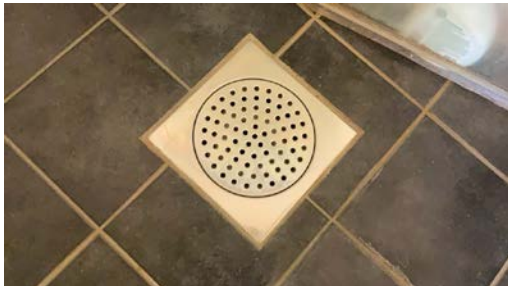
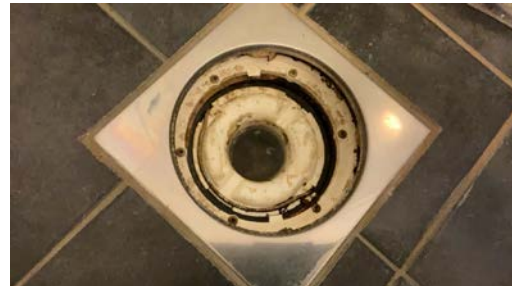
Det er målt ca 17 mm høydeforskjell på gulv fra dørterskel til topp slukrist. Fliser på gulv med gulvvarme. Fallforhold på gulvet er målt og funnet tilfredsstillende. Ved enkle fuktsøk ble det ikke registrert unormale verdier. Det dusjes direkte på gulv/vegg, noe som gir økt belastning på konstruksjonene.

- Til tross for avviket i fall/høydeforskjell til sluk, vil gulvet fortsatt kunne lede vann mot sluket, men med redusert effektivitet. Dette kan potensielt øke risikoen for vannansamling i enkelte områder av badet.
- Våtrommet fungerer med dette avviket.

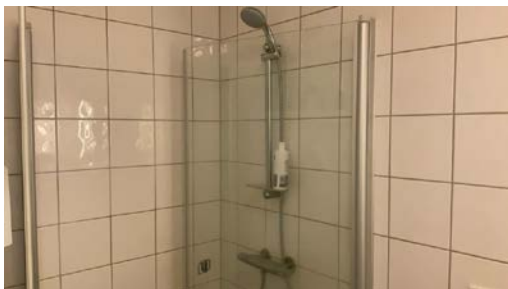
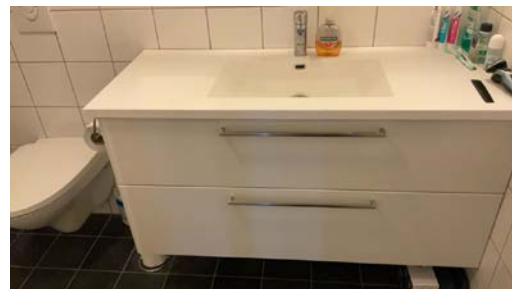
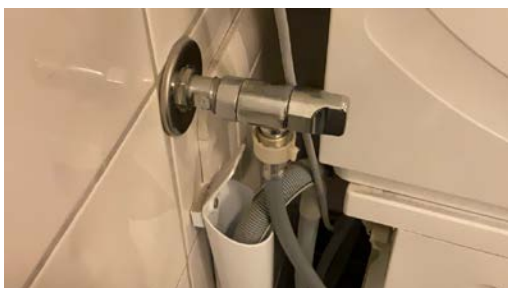
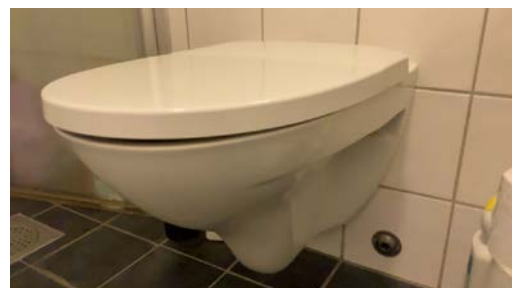
Innredning med servant, dusjhjørne med garnityr, blandebatteri og glassdører, gulvmontert toalett Det registreres ingen avvik på sanitærutstyr og innredninger utover normal bruksslitasje og det virker til at bygningsdelene oppfyller sin tiltenkte funksjon på befaringsdagen.

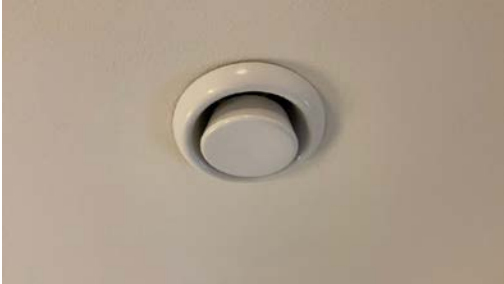
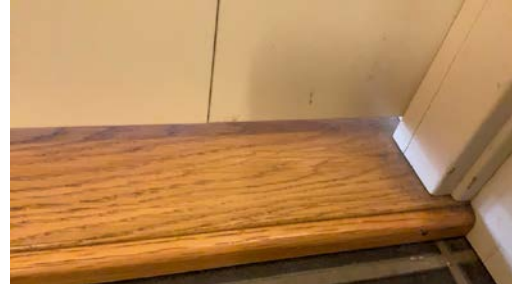
## ETASJE 1 > BAD

### Tilliggende konstruksjoner våtrom

Hulltaking er foretatt og det er ikke påvist unormale forhold.

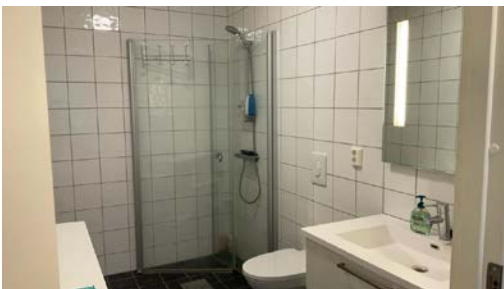
## ETASJE 2 > BAD

### TG 1 Overflater vegger og himling

På vegg er: Fliser. I himling er: Malte glatte flater. Det dusjes direkte på gulv/vegg, noe som gir økt belastning på konstruksjonene. Ved enkle fuktsøk ble det ikke registrert verdier utover hva som forventes som normalt.

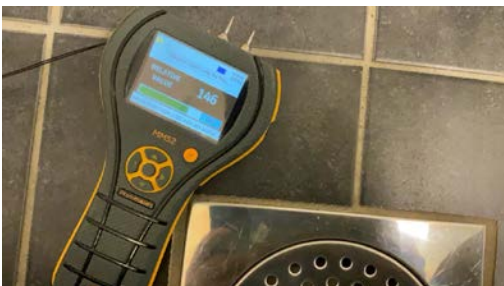
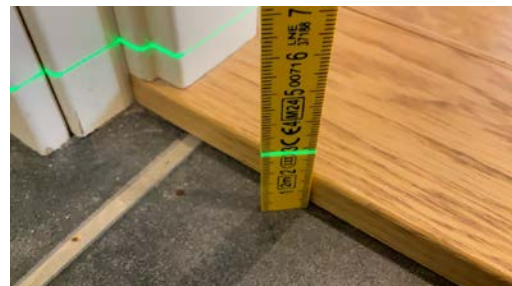
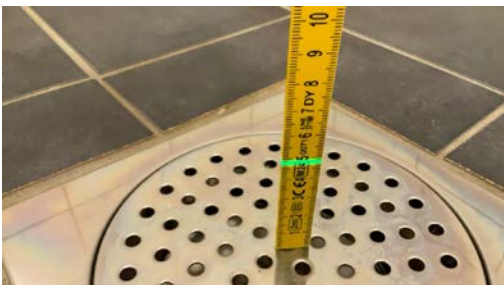
## ETASJE 2 > BAD

### TG 1 Sluk, membran og tettesjikt

Plastsluk. Merk at kontroll av våtrom er visuell kontroll med overflatesøk med fuktindikator i våtsone, gjenstander er ikke flyttet på og det er utført måling av fall fra terskel til topp sluk. Der dokumentasjon på utførelse og oppbygging er forevist blir det kommentert. Badet er ca 12 år gammelt og det er ikke fremvist dokumentasjon, men det er ferdigattest på bygget som forutsetter at nødvendig dokumentasjon foreligger. Alt arbeid er utført av faglærte og samsvarserklæringer skal foreligge i flg eier.

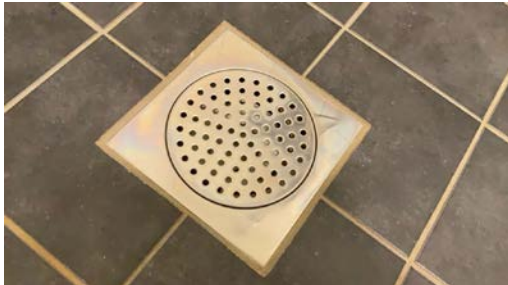
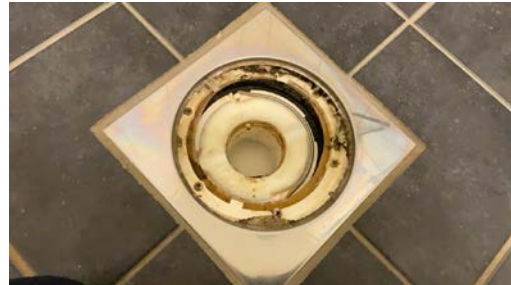
## ETASJE 2 > BAD

### TG 1 Sanitærutstyr og innredning

Innredning med servant, dusjhjørne med garnityr, blandebatteri og glassdører, gulvmontert toalett. Det registreres ingen avvik på sanitærutstyr og innredninger utover normal bruksslitasje og det virker til at bygningsdelene oppfyller sin tiltenkte funksjon på befaringsdagen.

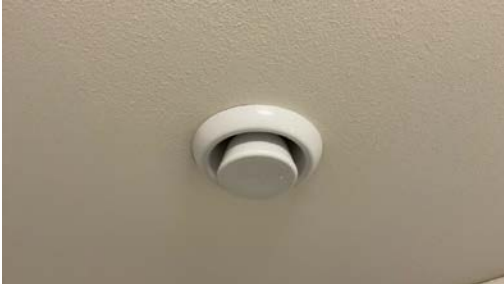
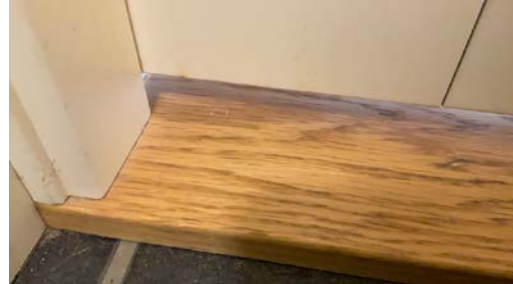
## ETASJE 2 > BAD

### TG 1 Tilliggende konstruksjoner våtrom

Hulltaking er foretatt og det er ikke påvist unormale forhold.

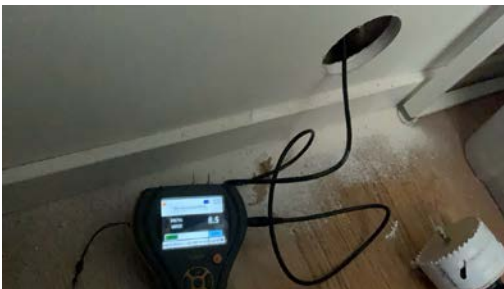
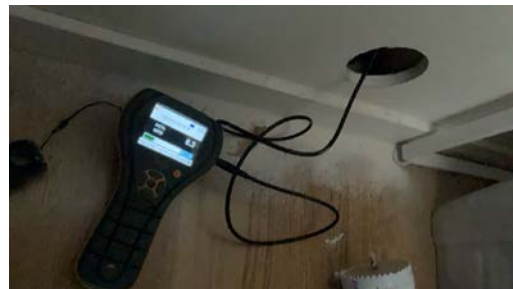
## ETASJE 1 > KJØKKEN

Kjøkken med glatte fronter. Laminerte benkeplater Nedfelt oppvaskkum i børstet rustfritt stål med 1-greps blandebatteri.

Avsatt plass til kjøleskap. Praktisk kjøkken med god skap- og benkeplass. Det er normalt at innredninger og fronter kan være/er utsatt for slitasje. Det kan derfor være enkelte skader/slitasjer som betraktes som mindre overflateskader. Slike skader blir derfor ikke spesifisert, vurdert eller bemerket.

Innredninger synes å oppfylle sin tiltenkte funksjon.

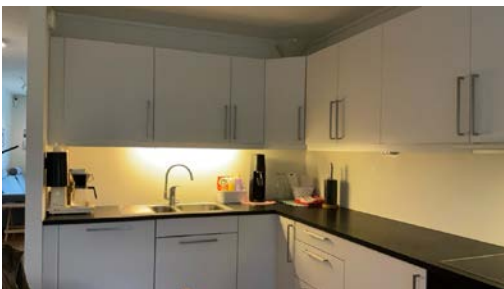
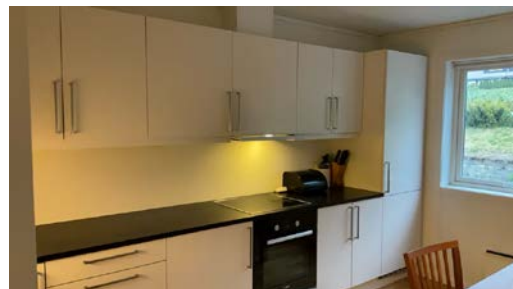
## ETASJE 1 > KJØKKEN

### TG 1 Avtrekk

Avtrekk fra kjøkken montert over kokesone.

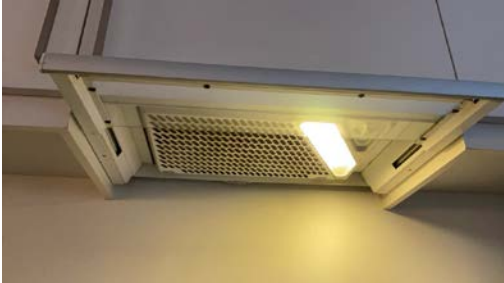
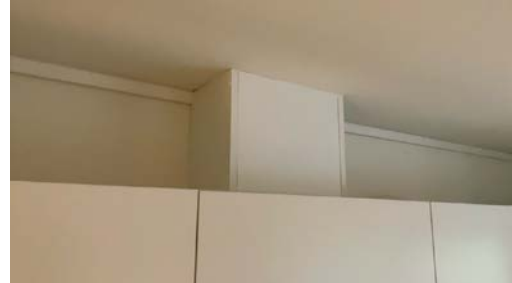
### 1 TG 1 Vannledninger

Synlige vannrør i: Plast, rør-i-rør. Sanitærinstallasjoner er blant de delene i en bygning som har kortest levetid, er vanskeligst å vedlikeholde, og forårsaker flest vann- og fuktskader. Erfaring viser at hele sanitærinstallasjonen skiftes minst en til to ganger i løpet av bygningens levetid. I tillegg må komponenter som f.eks. armaturer skiftes oftere.

Røranlegget oppfyller sin tiltenkte funksjon. Innvendig hovedstoppekran er plassert i bod. Vannmåler er montert. Fordelerskap plassert på bad i 1. etg. Anlegget er ikke teknisk vurdert. Bygningssakkyndig er ikke VVS fagmann.

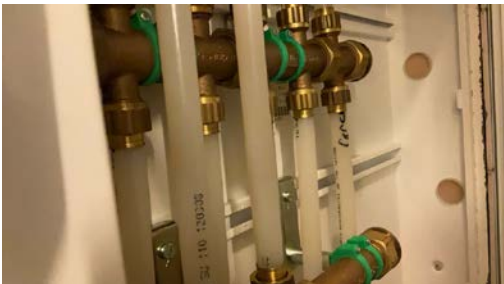
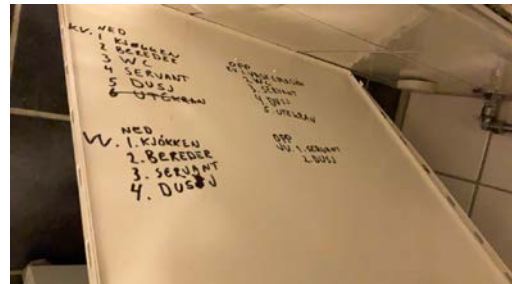
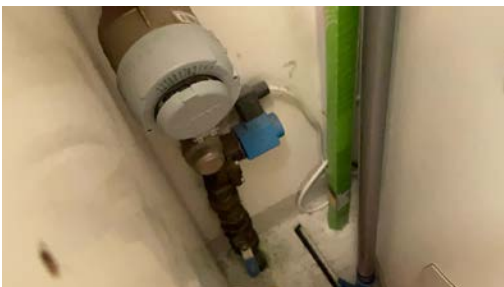
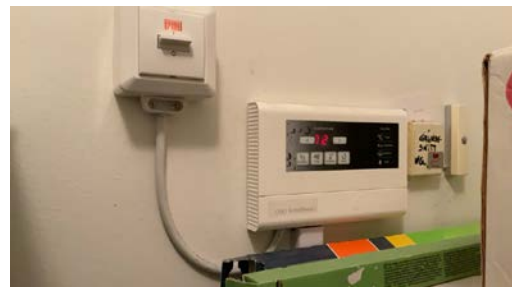
### 1 TG 1 Avløpsrør

Synlige avløpsrør i: Plast. VVS anlegg er ikke den bygningssakkyndiges kompetanseområde. Det gjøres oppmerksom på at herværende kontrollen kun er en stikkprøvekontroll, og gir ingen garanti for at anlegget er feilfritt.

Avløpsanlegget oppfyller sin tiltenkte funksjon. Normal levetid for installasjoner er ca. 30-50 år, men kan variere avhengig av rørmateriale, egenskapene til avløpsvann og vedlikeholdet. Sanitærinstallasjoner er blant de delene i en bygning som har kortest levetid, er vanskeligst å vedlikeholde, og forårsaker flest vann- og fuktskader. Erfaring viser at hele sanitærinstallasjonen skiftes minst en til to ganger i løpet av bygningens levetid. Anlegget er ikke teknisk vurdert. Bunnledningene og utvendige ledninger er nedgravd og ikke tilgjengelig for inspeksjon.

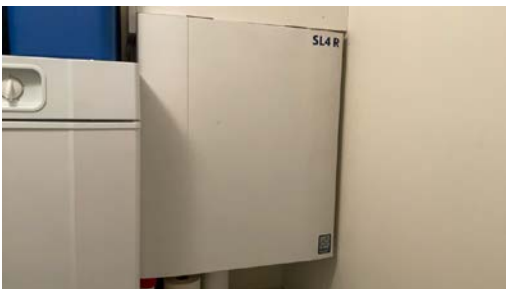
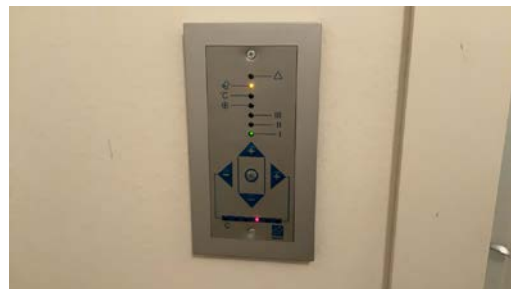
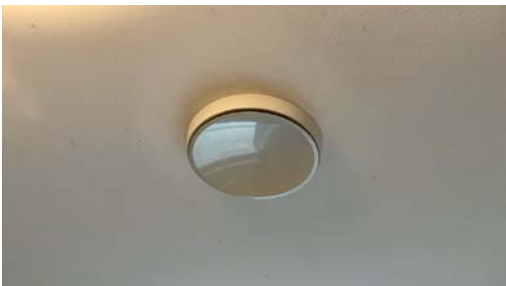
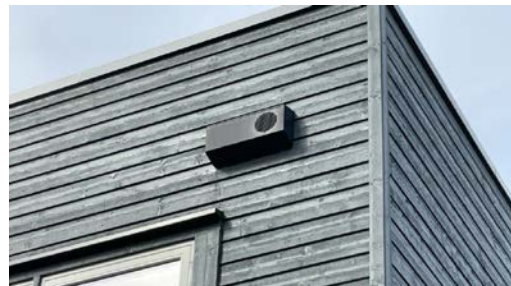
## TG 1 Varmesentral

Oppvarming med panelovner og varmekabler. Varmekabler og termostater er ikke funksjonstestet. Vedovn i stue.

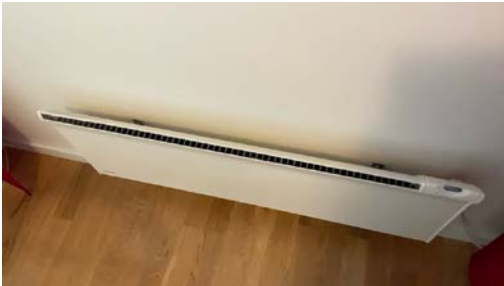
## TG 1 Varmtvannstank

Varmtvannsbereider på ca. 200 liter. Normal levetid for varmtvannsbereidere er ca. 20 år. Bereider er plassert på teknisk rom.

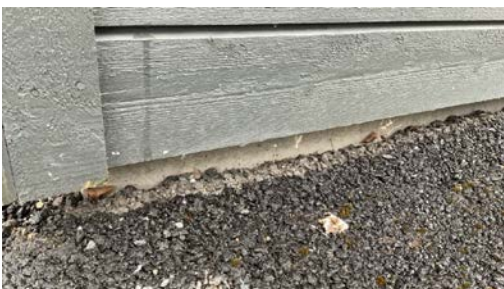
### TG 1 Grunnmur og fundamenter

Støpt grunnmur/plate på mark. Grunnmur har begrenset inspeksjonsmulighet.
