Oscar Nissens gate 9C, 3674 NOTODDEN

**Særdeles romslig 2-roms leilighet  
med trappefri adkomst og meget  
sentral beliggenhet i Notodden  
sentrum**

| Tilstandsrapport ..... | 34 |

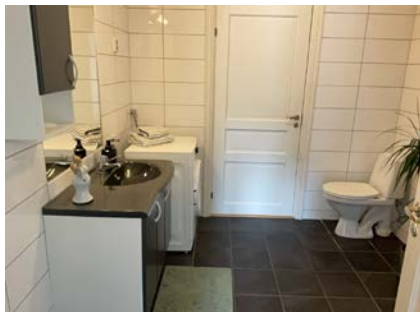
Bad er fra byggeår. Dokumentasjon: Ingen dokumentasjon.  
Det er bestemt i ny forskrift at alle våtrom bygget før 1997 skal ha en tilstandsgrad 3 på grunn av forventet levetid er overskredet og stor fare for avvik og skader.

Bad/vaskerom.

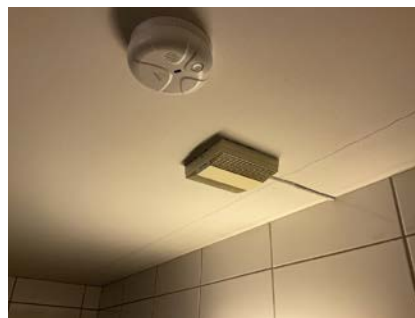
Det er sprekke i betongskjøter i tak.

Sprekk i tak.

Sprekker bør utbedres.

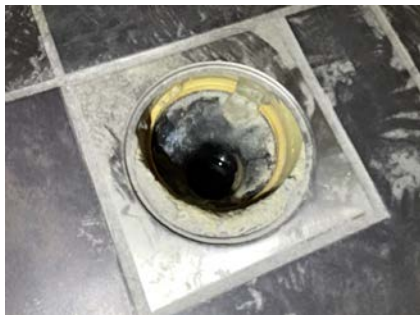
- Det er mulighet for at det kan forekomme vannlekkasje på våtrommet hvor vann ikke vil gå til sluk.
- Det er påvist at høydeforskjell fra topp slukrist til gulv/synlig topp membran ved dørterskel er mindre enn 25 mm.
- Det er påvist avvik i fallforhold til sluk i forhold til krav i forskrift på byggetidspunktet.

Plastsluk med utett membran.

Dersom gulvet blir utsatt for vannsøl, vil det bli liggende noe vann som ikke renner til sluken.  
Det anbefales å montere vannstoppersystem som stenger vannet ved en eventuell lekkasje. Dette reduserer faren for av vann renner til tilstøtende rom ved en eventuell lekkasje.

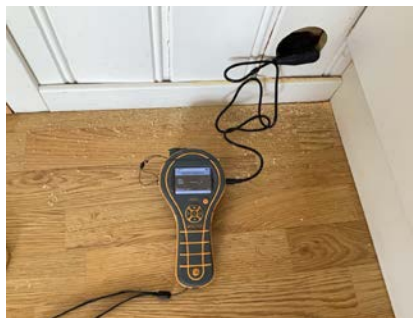
Hulltaking er foretatt uten å påvise unormale forhold. Hulltaking er foretatt i soverom mot dusjsone. Fuktkvotemåling (vekt%) i konstruksjonen ble målt til under 6% - ingen avvik.

Fuktmåling i konstruksjonen mot dusjkabinett.

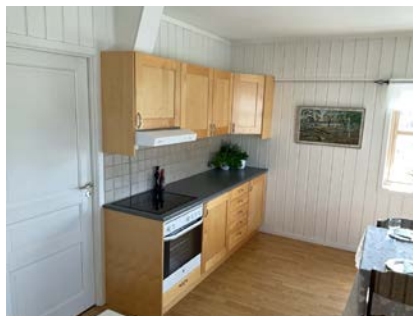
Kjøkkenet har innredning med profilerte fronter. Benkeplaten er av laminat. Det er oppvaskmaskin, platetopp, stekeovn og komfyrvakt.

Kjøkkeninnredning - Bilde 1.

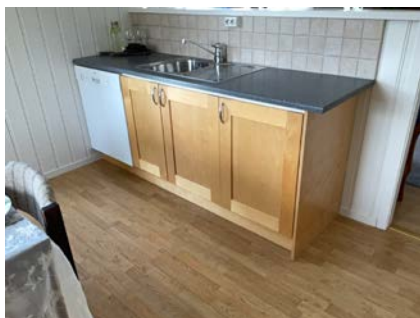
Kjøkkeninnredning - Bilde 2.
