Vollveien 13, 1816 SKIPTVET

**Et velholdt rekkehus i etablert og pent borettslag - fin planløsning med stor stue. Fine uteplasser og gode solforhold!**

Det er ikke behov for utbedringstiltak, dog anbefalt å holde konstruksjonen under oppsikt.

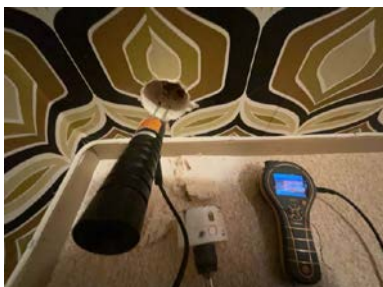
Gulvet er av betong. Veggene har betong/mur og plater. Hulltaking er foretatt, og det er påvist avvik i konstruksjonen, indikasjon viser høye fuktverdier. Hulltaking er foretatt i innredet rom.

- Det er gjennom hulltaking påvist høyt fuktnivå inne i trekonstruksjonen i hulltakingen, men ikke påvist fuktskader i dette området. Høy luftfuktighet kan over tid føre til muggvekst eller sverting av materialer. Samtidig kan materialer og konstruksjoner bli ødelagt.

- Grunnmuren er en Multimur. Grunnmuren er særlig fuktutsatt konstruksjon og har høy skadefrekvens.
- Det ble etter hulltaking, påvist høye fuktverdier i veggen på befaringsdagen. Også påvist svartsopp. Merkbare fukt på gips i bakkant mot betong.

- Multimurelementet var en vanlig byggemåte på 1980-/1990-tallet, men har en høyere risiko for fukt-, mugg- og råteskader. Årsaken til dette er at multimuren består av et betongtyre med organisk kjerne. Hvis det går hull på betongen, vil muren absorbere fukt og få skader.

- Takstmannen anbefaler at innforede vegger rives for å forhindre videre skadeutvikling. Med tanke på tilstand til drenering, bør ikke murvegger kles inn, men heller ha så god luftsirkulasjon som mulig for å forhindre fuktskader.

- Takstmannen anbefaler at innforede vegger rives inn til betong for å forhindre videre skadeutvikling. Med tanke på alder til drenering, bør murvegger ikke kles inn, men heller ha så god luftsirkulasjon som mulig for å forhindre fuktskader.

**Kostnadsestimat: 10 000 - 50 000**

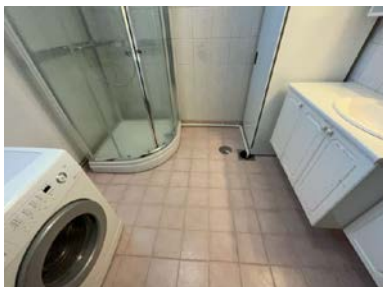
Bad/vaskerom i underetasje, pusset opp ca. 1996. Det er fliser på gulvet og malte plater samt fliser på veggen. Rommet er innredet med servantinredning (generelt slitt), med lyse fronter samt overhengende speil, belysning og sideskap. Det er også montert utslagsvask i rustfritt stål. Dusjkabinettet er plassert i hjørnet og har dører i glass, dusjarmaturet er håndholdt. Videre er det opplegg og plass til oppvaskmaskin i rommet. Stråleovn på veggen varmer opp rommet. Badet/vaskerommet ventileres naturlig via ventil i vegg.

- Totalreovering er kun en anbefaling grunnet alder, badet kan fortsatt tåle forsiktig bruk med tett dusjkabinett, det er dog ingen garantier. En slik løsning kan forhindre fuktskade, men gir ingen erstatning for tettesjikt/membran samt skader på rør.

**Kostnadsestimat: Over 300 000**
