Reins gate 6, 3611 KONGSBERG

**Pen 3-roms selveierleilighet i 2. etasje. Attraktiv beliggenhet midt i Kongsberg sentrum!**

# Tilstandsrapport

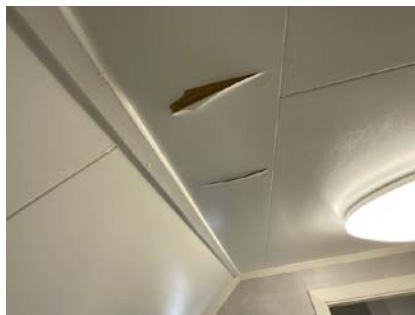
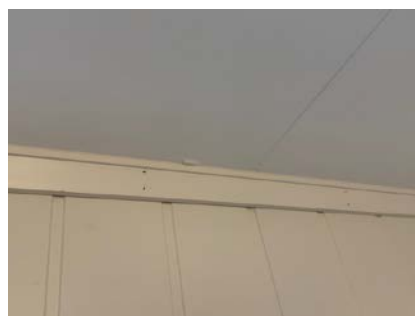
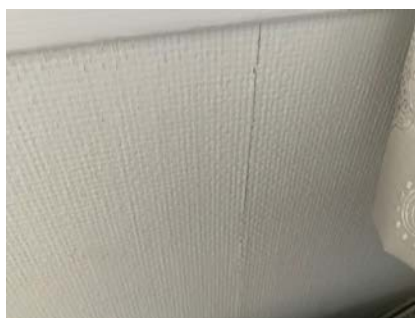
- Det er påvist skader på overflater.

Det er opplyst om høy fuktighet på yttervegg på soverom i forrige tilstandsrapport. Uvisst hvor. Yttervegger var vesentlige tildekket av møbler ved befaring.

Fuktighet antas å være kondensering mot yttervegg, nærmere undersøkelser anbefales.

- Gjennomføre ytterligere undersøkelser og foreta utbedring av skade.

Når boligen er tømt og ryddet, bør det foretas en helhetlig vurdering av overflatens tilstand/ slitasjegrad. Kostnader til nødvendige utbedring og ønsket standardheving må påregnes.

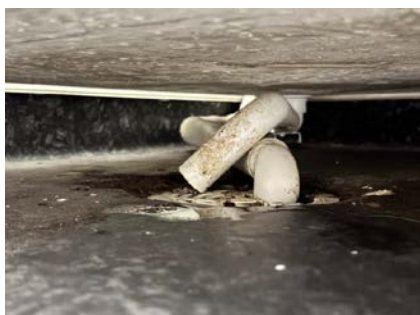
### 2.ETASJE. > BAD/VASKEROM

- Tilgang til sluk må bedres både for inspeksjon og rengjøring.
- Når sluket har begrenset tilgang, er det vanskelig å rengjøre sluket og å inspisere den for å oppdage skader i membranen/fuger rundt sluket, som er avgjørende for å forhindre lekkasjer.

- Sluket må sjekkes og rengjøres jevnlig.
  - Overvåk tilstanden jevnlig. For å få tilstandsgrad 0 eller 1 må slukløsningen skiftes ut og sannsynligvis må også membransjiktet skiftes/utbedres. Det er imidlertid vanskelig å si noe om tidspunktet for når dette er nødvendig.
  - Eldre sluk av støpejern er ofte utsatt for rust som kan medføre lekkasjer. Eventuelle lekkasjer kan medføre fuktskader på tiliggende konstruksjoner.
  - Eldre sluk av plast er ofte utsatt for lekkasjer og særlig i overganger. Eventuelle lekkasjer kan medføre fuktskader på tiliggende konstruksjoner.
- Dusjkabinett må flyttes når sluket skal renses.
