Reins gate 6, 3611 KONGSBERG

**Pen 3-roms selveierleilighet i 2. etasje. Attraktiv beliggenhet midt i Kongsberg sentrum!**

# Tilstandsrapport

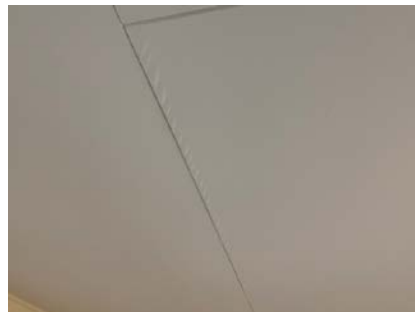
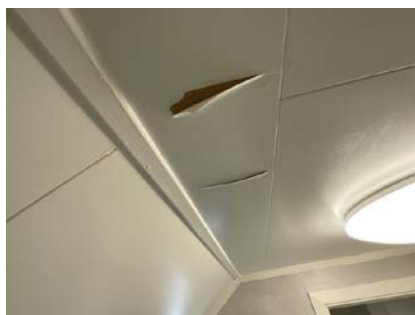
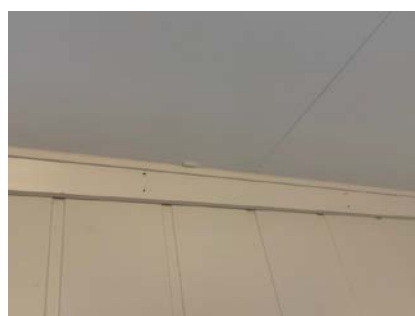
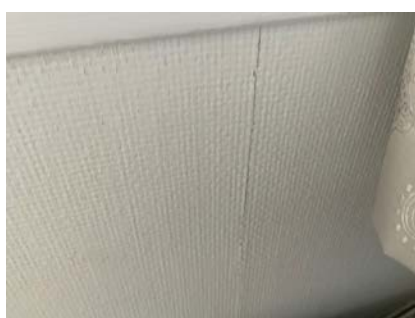
- Det er påvist skader på overflater.

Det er opplyst om høy fuktighet på yttervegg på soverom i forrige tilstandsrapport. Uvisst hvor. Yttervegger var vesentlige tildekket av møbler ved befaring.

Fuktighet antas å være kondensering mot yttervegg, nærmere undersøkelser anbefales.

- Gjennomføre ytterligere undersøkelser og foreta utbedring av skade.

Når boligen er tømt og ryddet, bør det foretas en helhetlig vurdering av overflatens tilstand/ slitasjegrad. Kostnader til nødvendige utbedring og ønsket standardheving må påregnes.

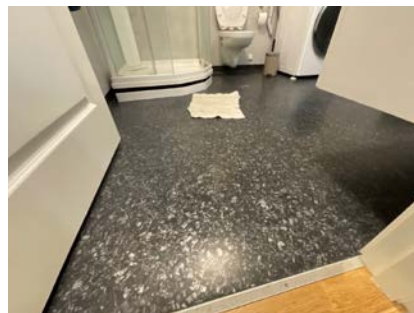
### 2.ETASJE. > BAD/VASKEROM

- Tilgang til sluk må bedres både for inspeksjon og rengjøring.
- Når sluket har begrenset tilgang, er det vanskelig å rengjøre sluket og å inspisere den for å oppdage skader i membranen/fuger rundt sluket, som er avgjørende for å forhindre lekkasjer.

- Sluket må sjekkes og rengjøres jevnlig.
  - Overvåk tilstanden jevnlig. For å få tilstandsgrad 0 eller 1 må slukløsningen skiftes ut og sannsynligvis må også membransjiktet skiftes/utbedres. Det er imidlertid vanskelig å si noe om tidspunktet for når dette er nødvendig.
  - Eldre sluk av støpejern er ofte utsatt for rust som kan medføre lekkasjer. Eventuelle lekkasjer kan medføre fuktskader på tiliggende konstruksjoner.
  - Eldre sluk av plast er ofte utsatt for lekkasjer og særlig i overganger. Eventuelle lekkasjer kan medføre fuktskader på tiliggende konstruksjoner.
- Dusjkabinett må flyttes når sluket skal renses.

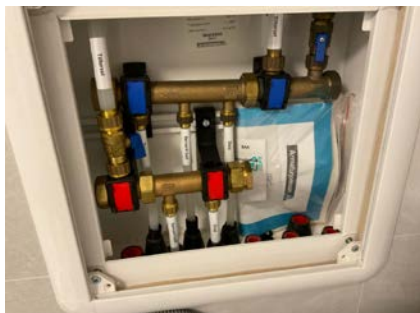
## ! TG 2 Avløpsrør

Det er avløpsrør av plast.

- Det er ikke behov for utbedringstiltak siden anlegget fungerer i dag, men ut ifra alder kan skader plutselig oppstå på eldre anlegg.
- Eldre avløpsrør har blant annet større sannsynlighet for lekkasjer, noe som kan føre til omfattende og kostbare vannskader i boliger.
