Bustebrotet 6, 5419 FITJAR

**Romslig enebolig med solrik  
beliggenhet i naturskjønne  
omgivelser | Dobbel garasje | Stor  
hage**

## EIERSKIFTERAPPORT™

Bustabrotet 6 , 5419 Fitjar

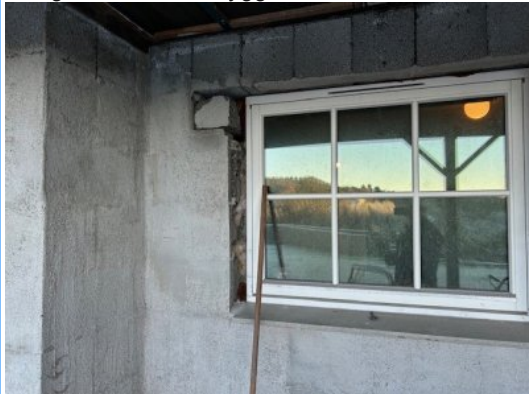
Det er påvist avvik ved beslag, vannbord, omramming, karm eller ytre tetting.

**Merknader:** Nyere terrassedør på kjøkken.

Øvrige dører er fra byggeår.

| TAKSTMANNENS VURDERING VED TG3: | |
|---|---|
| | TG3 settes grunnet manglende fagmessig tetting rundt vindu i kjeller.<br>Dette kan føre til at fukt og skadedyr kommer inn i boligen.<br>Vinduene må tettes og listes før avviket kan lukkes. |

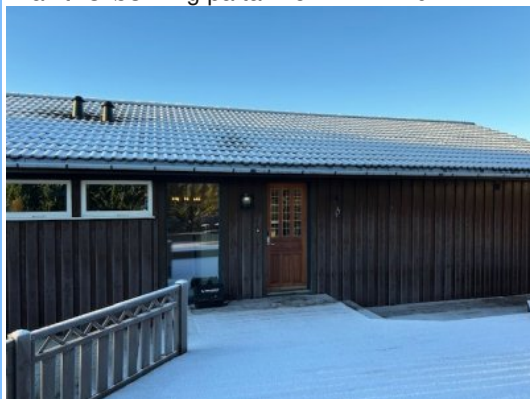
#### TG 2 4.1 Takkonstruksjon, takteking og skorstein over tak

takkonstruksjonen sikres for nedfall som kan føre til skade. Anbefaler at det monteres snøfangere.

**Merknader:** Betongtakstein har normalt en teknisk levetid på 40-50 år.

Krav til snøsikring på tak kom i TEK 10.

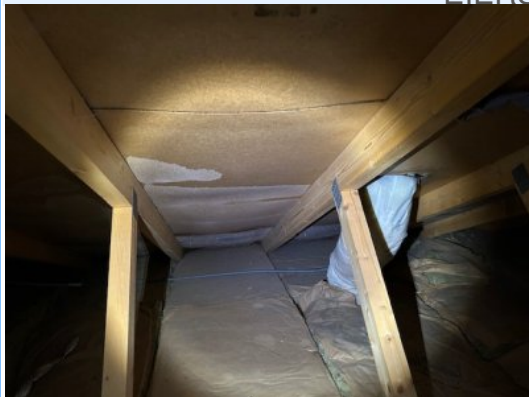
#### **TG iu** 4.2 Undertak, lekter og yttertekking (taktekkingen)

Det er påvist lekkasjer, fuktskjolder, kondens og lignende ved piper, overganger, i bjelker eller takluker.

| TAKSTMANNENS VURDERING VED TG3: | |
|---|---|
| | TG3 settes grunnet manglende lufting av loftskonstruksjon.<br>Manglende lufting kan føre til kondens og fukt.<br>Anbefaler å etablere lufting i gesimser og i gavlevegger der dette er mulig. |

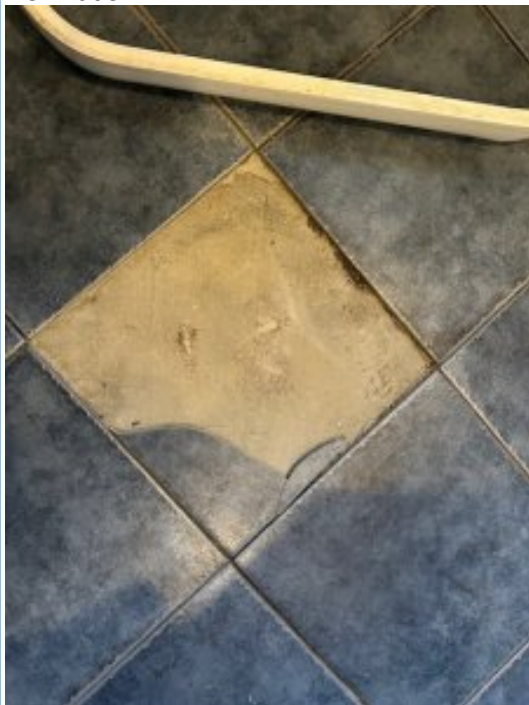
Det er påvist riss og sprekker.  
 Det er påvist sprekker i fuger.  
 Skjøter og underkant av plater på gulv er ikke inspisert.  
 Det er påvist bom (hulrom) under fliser.  
 Det er ikke påvist spor etter råteskade, muggvekst eller skadedyr.  
 Det er ikke påvist tilfredsstillende fall til sluket.  
 Terskel er vurdert som ikke tilfredsstillende.  
 Det er ikke påvist knirk i gulvet.  
 Det er ikke påvist tilfredsstillende høydeforskjell fra toppen av sluket til toppen av membranen ved dørterskelen.  
 Det er påvist flekker eller andre skader.

Gulvflaten er dekket med fliser.  
 Fall er kontrollert med laser.  
 Det er ikke fall til sluk.  
 Flere gulvfliser er løse og har sprekker.  
 Terskel mangler spalte for tilluft.

| TAKSTMANNENS VURDERING VED TG3: | |
|---|---|
| | TG3 settes da det må etableres nytt gulv med fall til sluk og det er sprekker i flere fliser.<br>Manglende fall til sluk kan føre til oversvømmelse i boligen ved en vannlekkasje. |

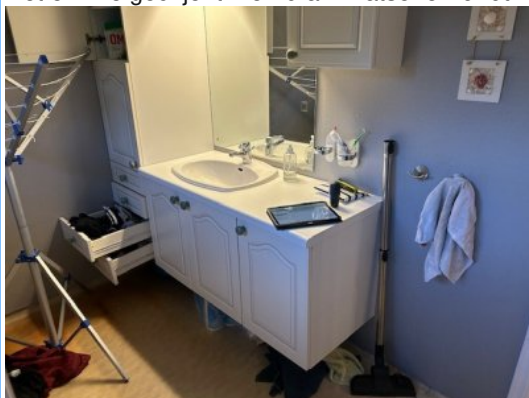
**TG 3** 7.1.3 Membran, tettesjiktet og sluk

Membranen er fra 2000  
 Det er ikke påvist avvik i forhold til sluk, rørgjennomføringer, mansjetter eller klemring.  
 Det er muligheter for å rengjøre sluk.  
 Det er ikke påvist tegn på feil utførelse, feil materialvalg, skadelig fukt eller utettheter.  
 Arbeidet vurderes som fagmessig utført.  
 Det er boret hull i tilstøtende rom eller fra undersiden.  
 Det er fuktkontrollert med egnet fuktmåleverktøy.

Membranen ligger skjult i konstruksjonen og kan ikke kontrolleres på samme måte som synlige bygningsdeler. Tilstanden til membranen vurderes etter alder og forventet gjenstående levetid.  
 Hullboring er utført i soverom.  
 Fukt er kontrollert i ramme. Ingen avvik.

**Merknader:** Det mangler tetting i underkant av veggplater.  
Det er ikke godkjent membran i våtsoner rundt vask.

| TAKSTMANNENS VURDERING VED TG3: | |
|---|---|
| | TG3 settes grunnet alder på tettesjikt.<br>Det må etableres nytt tettesjikt før avviket kan lukkes. |

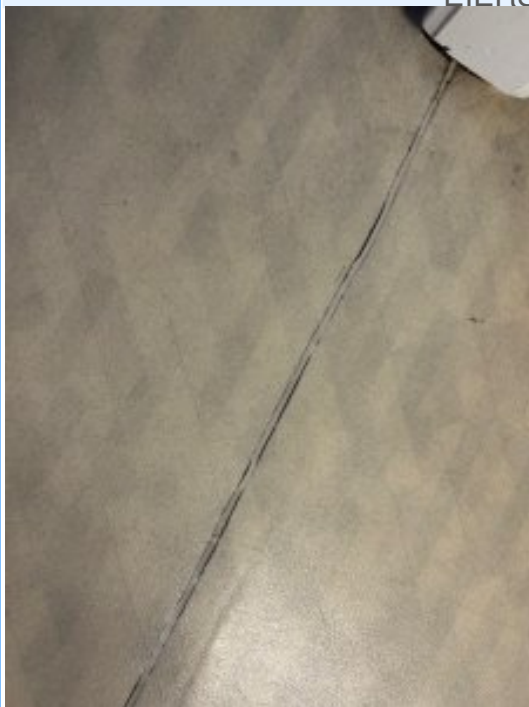
**TG 3** 7.2.2 Overflate gulv

Det er påvist riss og sprekker.  
Det er påvist sprekker i fuger.  
Skjøter og underkant av plater på gulv er ikke inspisert.  
Det er ikke påvist spor etter råteskade, muggvekst eller skadedyr.  
Det er ikke påvist tilfredsstillende fall til sluket.  
Terskel er vurdert som tilfredsstillende.  
Det er ikke påvist knirk i gulvet.  
Det er ikke påvist tilfredsstillende høydeforskjell fra toppen av sluket til toppen av membranen ved dørterskelen.  
Det er påvist flekker eller andre skader.

**Merknader:** Det er sprekker i fugeskjøt på belegg.

| TAKSTMANNENS VURDERING VED TG3: | |
|---|---|
| | TG3 settes da det er avdekket utettheter i skjøt på belegget.<br>Utetthetene kan repareres men anbefaler å skifte gulvbelegg.<br>Lekkasje i gulvbelegg kan føre til skader i gulvkonstruksjonen under belegget. |
