**NY PRIS! | Romslig enebolig med solrik beliggenhet i naturskjønne omgivelser | Dobbel garasje | Stor hage**

## EIERSKIFTERAPPORT™

**ENEBOLIG**

Bustabrotet 6 , 5419 Fitjar

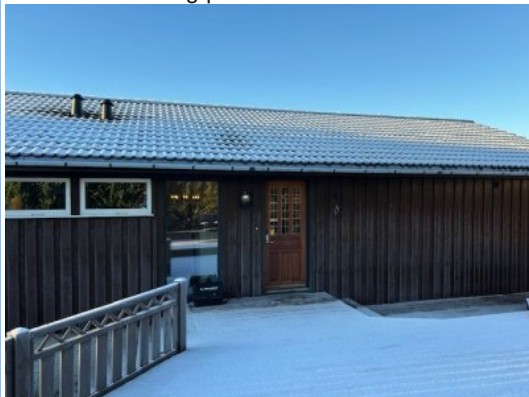
#### TG 2 4.1 Takkonstruksjon, takteking og skorstein over tak

Det gjøres oppmerksom på at det savnes snøfangere på takflaten over inngangsparti og terrasse. Viktig at takkonstruksjonen sikres for nedfall som kan føre til skade. Anbefaler at det monteres snøfangere.

**Merknader:** Betongtakstein har normalt en teknisk levetid på 40-50 år.

Krav til snøsikring på tak kom i TEK 10.

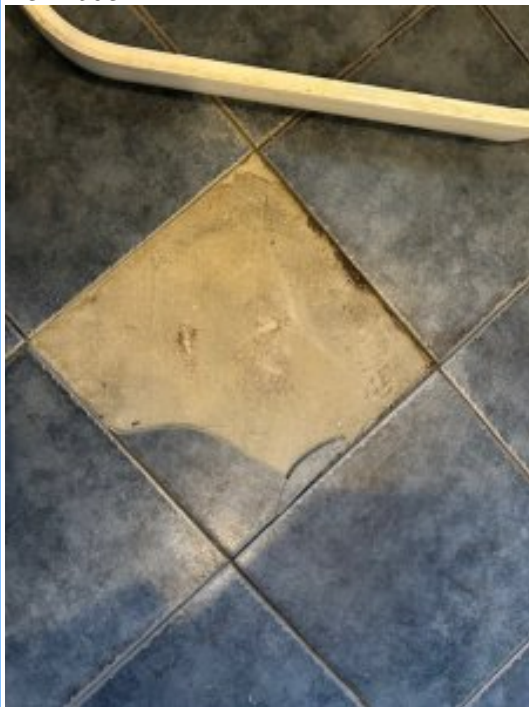
Det er påvist riss og sprekker.  
 Det er påvist sprekker i fuger.  
 Skjøter og underkant av plater på gulv er ikke inspisert.  
 Det er påvist bom (hulrom) under fliser.  
 Det er ikke påvist spor etter råteskade, muggvekst eller skadedyr.  
 Det er ikke påvist tilfredsstillende fall til sluket.  
 Terskel er vurdert som ikke tilfredsstillende.  
 Det er ikke påvist knirk i gulvet.  
 Det er ikke påvist tilfredsstillende høydeforskjell fra toppen av sluket til toppen av membranen ved dørterskelen.  
 Det er påvist flekker eller andre skader.

Gulvflaten er tekket med fliser.  
 Fall er kontrollert med laser.  
 Det er ikke fall til sluk.  
 Flere gulvfliser er løse og har sprekker.  
 Terskel mangler spalte for tilluft.

7.1.2	Bad Overflate gulv
	TG3 settes da det må etableres nytt gulv med fall til sluk og det er sprekker i flere fliser. Manglende fall til sluk kan føre til oversvømmelse i boligen ved en vannlekkasje.
	Takstmannens prisvurdering ved utskiftning antas mellom Kr. 100 000.- og 300.000.-

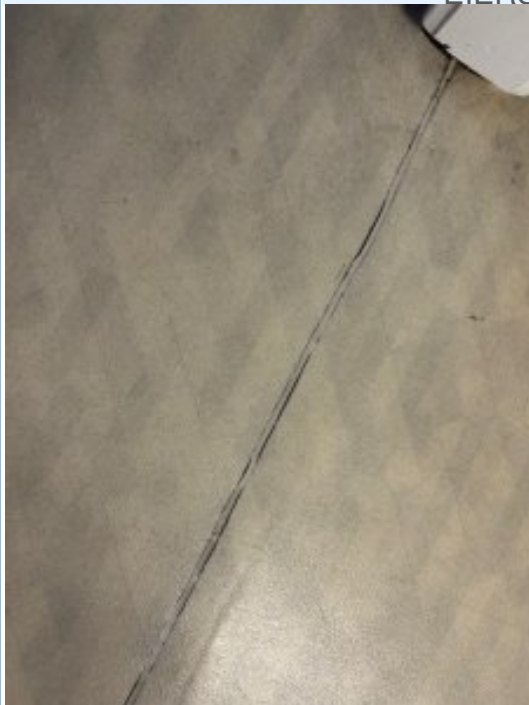
**TG 3** 7.2.2 Overflate gulv

Det er påvist riss og sprekker.  
 Det er påvist sprekker i fuger.  
 Skjøter og underkant av plater på gulv er ikke inspisert.  
 Det er ikke påvist spor etter råteskade, muggvekst eller skadedyr.  
 Det er ikke påvist tilfredsstillende fall til sluket.  
 Terskel er vurdert som tilfredsstillende.  
 Det er ikke påvist knirk i gulvet.  
 Det er ikke påvist tilfredsstillende høydeforskjell fra toppen av sluket til toppen av membranen ved dørterskelen.  
 Det er påvist flekker eller andre skader.

**Merknader:** Det er sprekker i fugeskjøt på belegg.

7.2.2	Vaskerom Overflate gulv
	TG3 settes da det er avdekket utettheter i skjøt på belegget. Utetthetene kan repareres men anbefaler å skifte gulvbelegg. Lekkasje i gulvbelegg kan føre til skader i gulvkonstruksjonen under belegget.
	Takstmannens prisvurdering ved utskiftning antas mellom Kr. 100 000.- og 300.000.-
