Flott 4-roms leilighet med gjennomgående god standard | Balkong | P-plass i garasje | Ingen dok.avgift.

Aktiv Voss har gleden av å presentere Koglehaugen 13. En lekker 4-romsleilighet i et veletablert borettslag i Skulestadmo.

Leilegheit i burettslag (i blokk)
Koglehaugen 13
5710 Skulestadmo

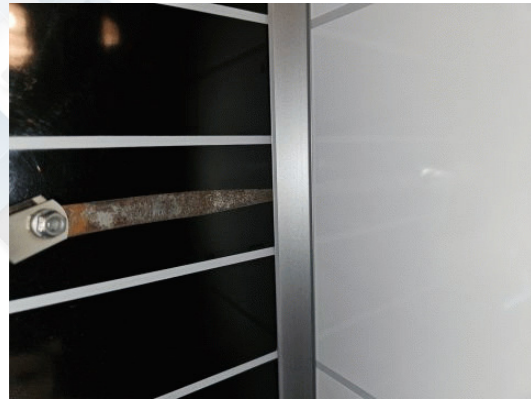
Ved visuell kontroll vart det avdekka fuktskjolde inne i vegg. Den var tørr på synfaringsdagen og kan stamme fra tidlegare lekkasje. Det kan tenkast at lekkasjen kjem frå gjennomføring for blandebatteri. Anbefalar å halde det under tilsyn. Hullboring er gjennomført frå bod i området ved dusj. Forblendingslokket kan enkelt demonterast for framtidige undersøkingar.

Merknader: Bilete syner ventilblad som kan førast inn mellom hjørneprofil og baderomsplate. Det skal ikkje vera mogleg om plater er montert med tilstrekkelig silikon.

Punktet er vurdert til TG2 med bakgrunn i mangelfull silikon i hjørneprofiler på baderomsplater. Ved manglande silikon er det ein risiko for at det kan trekke fukt inn bak hjørneprofil som igjen kan trekke inn i baderomsplater. Konsekvens av dette kan vera lekkasje/fuktskader i konstruksjonen.

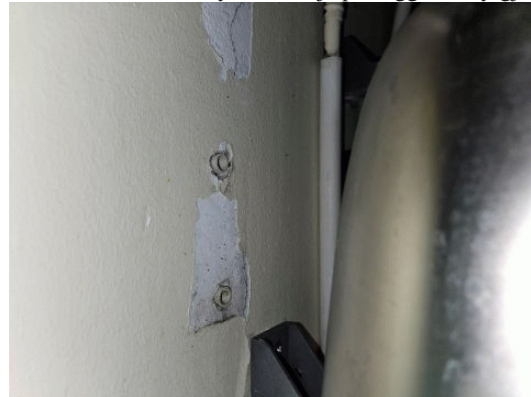
Slette malte flater i tak og på vegg.
Overflater er truleg frå byggeår. Elde og slitasje er registrert. Sprekker i overgang frå vegg til tak er registrert.

Med bakgrunn i elde og slitasje vert overflate tak og vegg vurdert til TG2.

Merknader: Bilete syner slitasje på vegg som fylgjer av utskifting av vask.

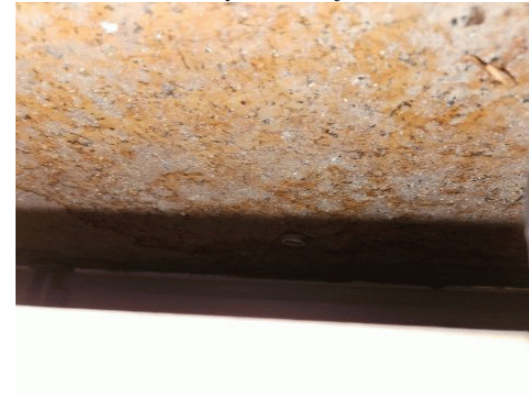
På gulv under benkeskap for vask er det registrert ei fuktskjolde. Det er ikkje registrert lekkasjar på synfaringsdagen.
Ukjent opphav. Gulv er ikkje fuktig på synfaringsdagen.
Frå 2010 vart det krav om automatisk lekkasjestopp under vaskemaskin. Det var ikkje eit krav i aktuell leilegheit under oppussing i 2014/15, då vannrør ikkje vart flytta på. Underteikna vil uansett på generelt grunnlag anbefala å montera automatisk lekkasjestopp for å sikre tidleg avstenging av vatn ved eventuell lekkasje.

Merknader: Bilete syner fuktskjolde under benkeskap ved vask på kjøkken.

Kjøkkenet er vurdert til TG2 med bakgrunn i usikkerheit rundt fuktskjolde under benkeskap til vask. Anbefalar å få det ytterligere undersøkt av røyrløsgar og eventuelt få montert automatisk lekkasjestopp.
