Østerdalen 9, 5305 FLORVÅG

**Meget flott og innholdsrik  
enebolig med store og solrike  
uteplasser | Utleieleilighet |  
Garasje | Nydelig utsikt |**

| Tilstandsrapport ..... | 53 |

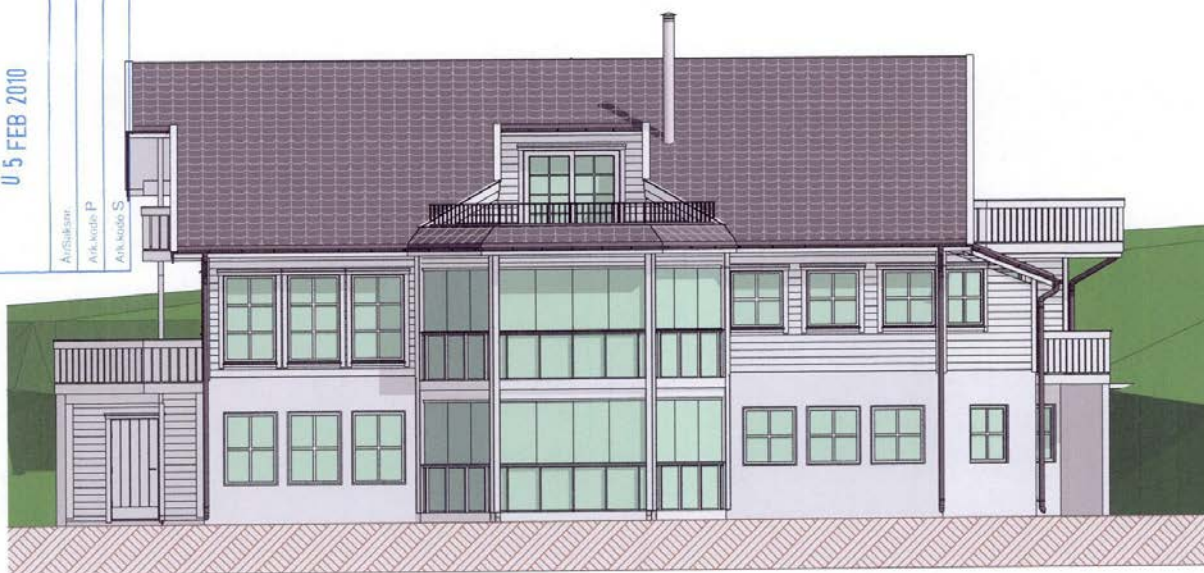
#### VEDLEGG E-2

DET OMSØKES KUN INNGLASSING AV ALTAN I DEN MIDTERSTE ETASJEN, IKKE UNDERETASJEN.  
TILTAKET VIL IKKE OMFATTE FARGETONET GLASS SOM TEGNINGEN KAN GI INNTRYKK AV.

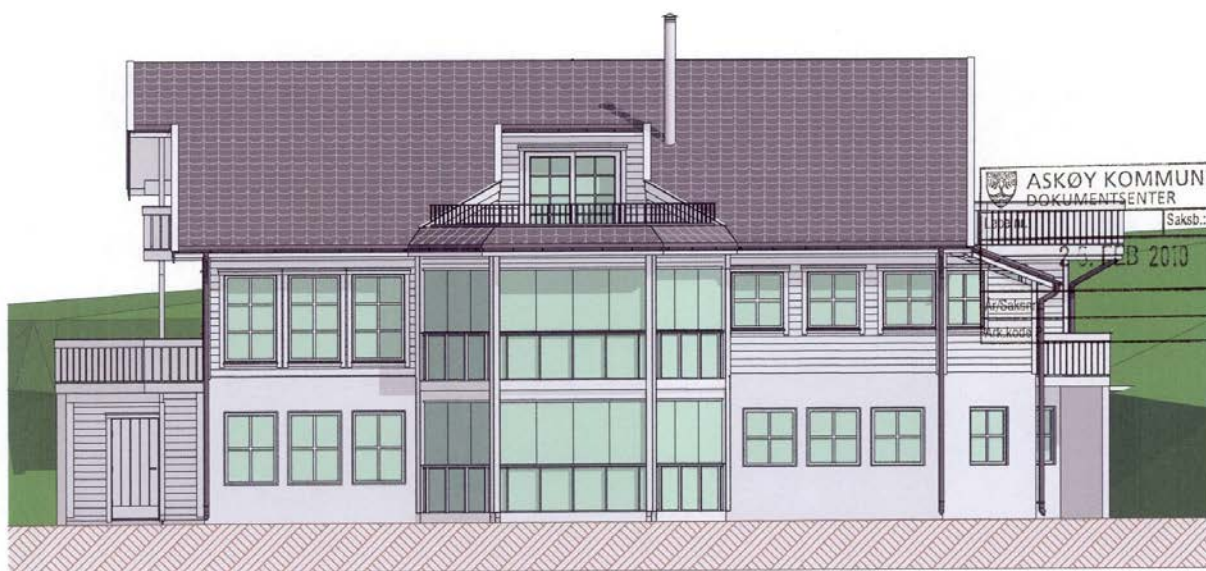
#### VEDLEGG E-2

| | | BYGGEREN:<br>Svein Cato Kalhovd, .<br>TEKNISK:<br><b>FASADE MOT SØR-VEST</b><br>PROSJEKT:<br>Ny bolig m/leil, Erdal<br>G.nr.5, B.nr.170 | DATO:<br>06.09.2007<br>MALESTOKK:<br>1:100<br>TEKNISKEBOK:<br>A40-4 | |

DET OMSØKES KUN INNGLASSING AV ALTAN I DEN MIDTERSTE ETASJEN, IKKE UNDERETASJEN.  
TILTAKET VIL IKKE OMFATTE FARGETONET GLASS SOM TEGNINGEN KAN GI INNTRYKK AV.
