Tinngata 72G, 3660 RJUKAN

**Rekkehus med trivelig og usjenert  
hage - Attraktiv beliggenhet - Alt  
på én flate - Ingen boplikt**

# Tilstandsrapport

Befaringsdato: 05.06.2025      Rapportdato: 05.09.2025      Oppdragsnr.: 19974-1581      Referansenummer: LM2686  
Autorisert foretak: Din Taksering AS      Vår ref:

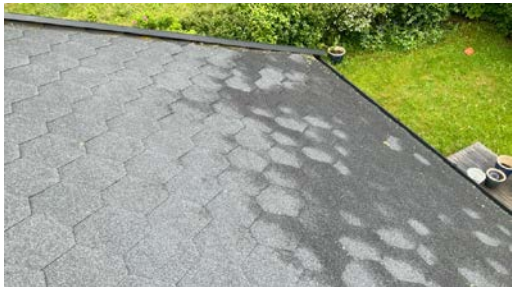
Tak tekket med shingel

- Tidspunkt for utskiftning av undertak nærmer seg.
- Tidspunkt for utskiftning av takteking nærmer seg.

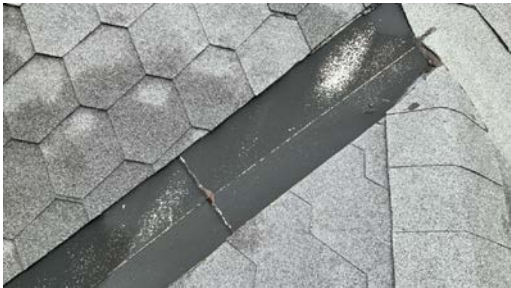
Noe manglende overflatebehandling på beslag i gradrenner.

Beslag som flasser, bør males med maling tilpasset formålet. Dette vil forlenge levetiden på beslagene.

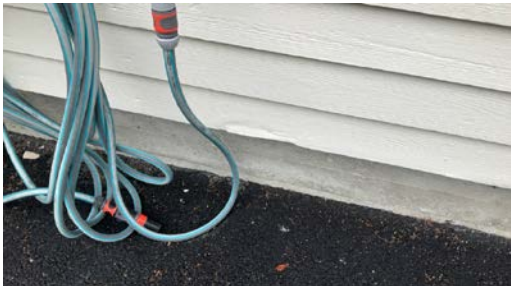
- Det er ingen eller liten lufting i nedre kant av kledning mot grunnmur.
- Det er påvist spredte råteskader i bordkledningen.

Noe råde i nederste bord ved vannkran.

- Råteskadet trekledning må skiftes ut.
- Råteskader i bordkledningen kan fortsette å utvikle seg både i tilliggende bordkledning og til bakenforliggende veggkonstruksjon, dersom en ikke foretar tiltak.
- Uten tilstrekkelig lufting bak bordkledningen kan fuktighet som trenger inn bak bordene eller gjennom veggen innenfra ikke tørke opp. Dette skaper ideelle forhold for råtesopp og muggvekst.

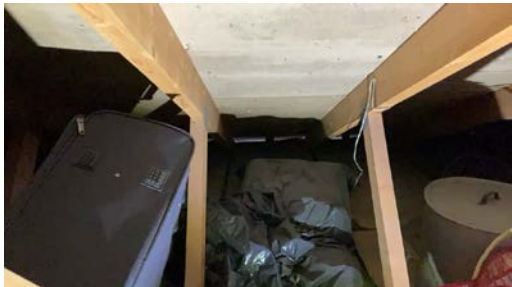
Noe merker etter kondens på undertak i spon

- Lufting/ventilering bør forbedres.

Dersom det blir fukt i innvendig tak, må tiltak iverksettes.

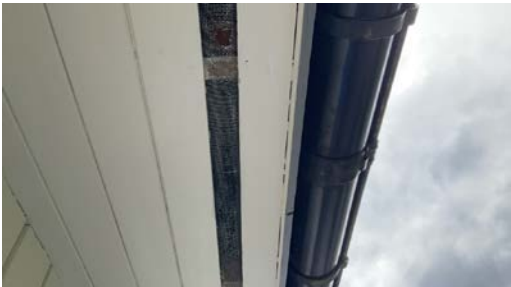
Lufting i gesimser.

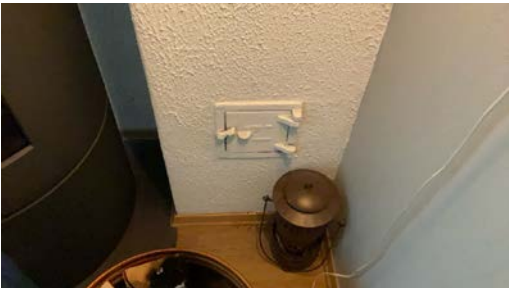
Sotluke for nærmeste treverk.

Siden sotluke/feieluke står nærmere enn 30cm fra brennbar anbefales det å montere en brannstein tilpasset formålet bak luke. Dette for å redusere faren for brann.

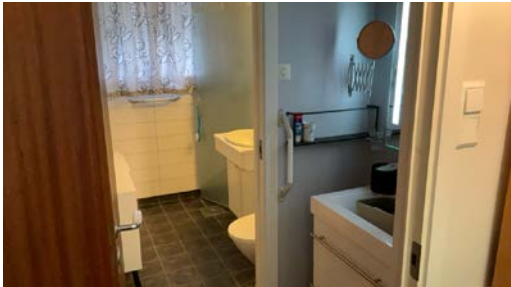
Bad.

- Det er vindu/dør med ikke fuktbestandige materialer i våtsonen (ved vask, dusj, badekar, osv.), løsningen eller byggematerialet er uegnet.
- Våtromsplater er ikke montert fagmessig.

- Dersom våtromsplatene ikke er montert fagmessig, kan dette medføre utettheter som øker risikoen for fuktinntrengning bak platene. Over tid kan dette føre til oppfukting av tilstøtende konstruksjoner, noe som kan resultere i råteskader, muggvekst og eventuelle lekkasjer.
- Uegnede materialer må fuktbeskyttes/utskiftes.

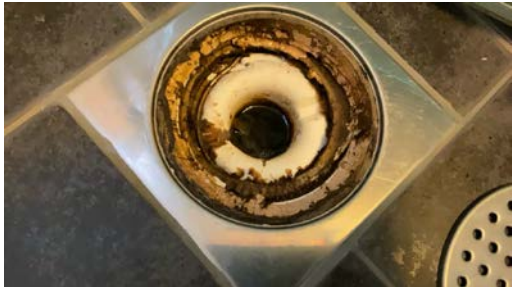
- Det er påvist at flisfuger har riss/sprekker.
- Det er påvist avvik i fallforhold til sluk i forhold til krav i forskrift på byggetidspunktet.

Sluk i plast.

- Slike riss/sprekker kan indikere bakenforliggende fuktskader, og konstruksjonen bør observeres jevnlig for å vurdere utvikling.
- Til tross for avviket i fall/høydeforskjell til sluk, vil gulvet fortsatt kunne lede vann mot sluket, men med redusert effektivitet. Dette kan potensielt øke risikoen for vannansamling i enkelte områder av badet.
- Et bad med manglende/ redusert fall til sluk blir mindre funksjonelt og sikkert for brukeren. Dette kan medføre stående vann på gulvet, vann som ikke ledes effektivt til sluket, økt risiko for at vann renner ut av rommet og redusert sklisikkerhet på gulvet.

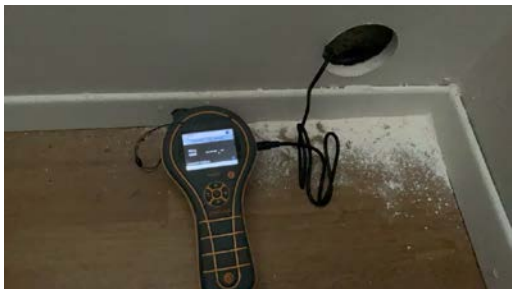
Hulltaking er foretatt uten å påvise unormale forhold. Hulltaking er foretatt i soverom mot dusjsone. Fuktkvotemåling (vekt%) i konstruksjonen ble målt til under 6% - ingen utslag.

Fuktmåling i konstruksjon mot dusjsone.

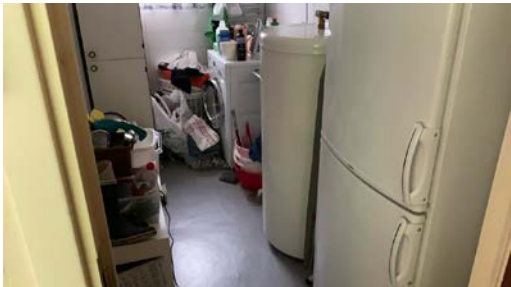
Enkelt vaskerom.

- Våtrommet har behov for omfattende oppgraderinger. For å sikre en løsning som oppfyller gjeldende krav, bør tettesjikt, sluk og røropplegg oppgraderes og dokumenteres.
- Manglende oppgradering av våtrommet medfører høy risiko for at konstruksjonene ikke vil tåle vanlig bruk av vann eller lekkasjer. Dette kan føre til fuktskader på tilstøtende konstruksjoner.

**Kostnadsestimat: 100 000 - 300 000**

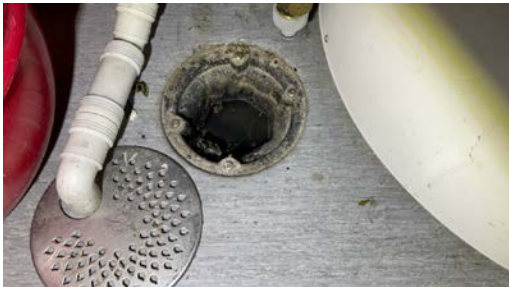
Plastsluk i gulvet.
