Tilstandsrapport

Boligbygg med flere boenheter

Hollendergata 2E , 0190 OSLO

Rapportdato: 17.04.2026

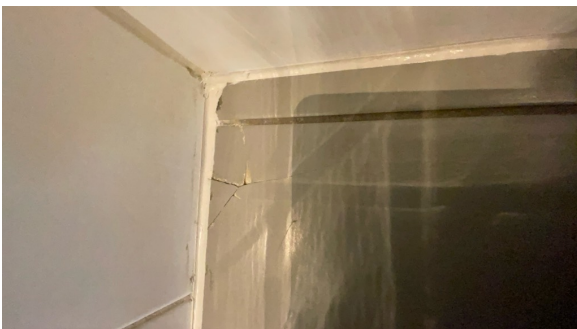
TG 2 Overflater Gulv

Det er fliser på gulvet med varmekabler.

Det er en høydeforskjell på ca. 30 mm fra topp slukrist til topp flis ved døren. Dette er innenfor dagens krav.

- Det er påvist at flisfuger har riss/sprekker.
- Det er påvist sprekker i fliser.

Det er sprekk i en flis i dusjen, og i en gulvflis utenfor dusjsonen.

- Fliser må skiftes.

Det anbefales å skifte flisene med sprekker.

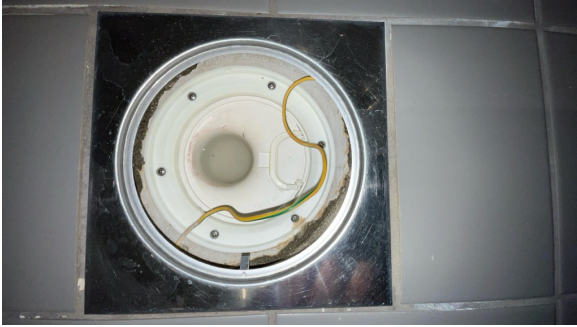
TG 2 Sluk, membran og tettesjikt

Det er plastsluk. Membranen er festet til klemringen på sluket.

- Mer enn halvparten av forventet brukstid er passert på membranløsningen.

TG 2 pga: Tettesjikt har nådd en alder som gjør tettheten usikker i tiden som kommer.

- Overvåk tilstanden jevnlig. For å få tilstandsgrad 0 eller 1 må tettesjiktet skiftes ut, men tidspunktet for når dette er nødvendig er vanskelig å si noe om.

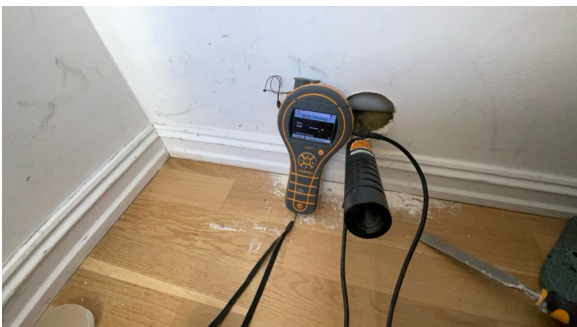
TG 0 Tilliggende konstruksjoner våtrom

Hulltaking er foretatt i tilstøtende soverom. Det ble ikke påvist fukt i veggen mot badet.

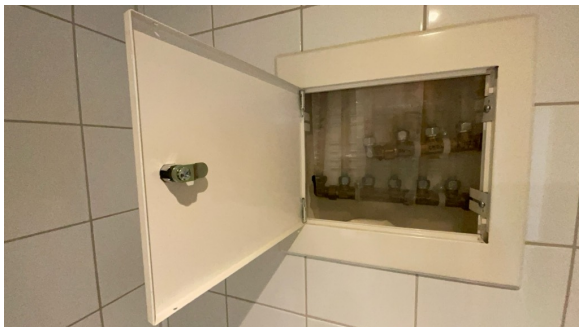
! TG 1 Avløpsrør

Det er rør i rørsystem med fordelerskap på badet. Det er stoppekraner i rommet over badet.

Kontrollen er avgrenset til innvendig i boligen, og kontrollen stopper ved veggjennomføringer. Resterende er sameiet/borettslaget sitt ansvar

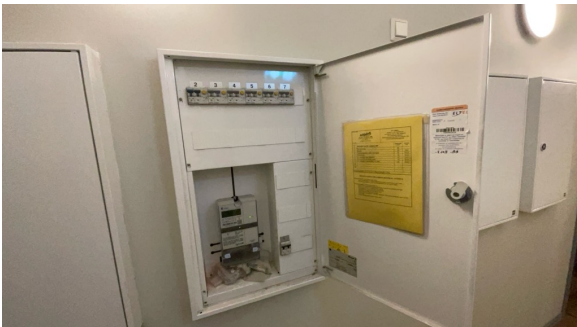
Det ble utført el tilsyn i 2026. Mangelen er utbedret.

1. Foreligger det eltilsynsrapport de siste 5 år, og det er ikke foretatt arbeid på anlegget etter denne, utenom retting av eventuelle avvik i eltilsynsrapport (dvs en el-tilsynsrapport uten avvik)?
Ja

3. Foreta en helhetsvurdering av det elektriske anlegget, dets alder, allmenne tilstand og fare for liv og helse. Bør det elektriske anlegget ha en utvidet el-kontroll?

Nei
