# Pent og gjennomført hyttetun åpent og meget solrikt beliggende i vakkert turområde.

# Om Heimstølvegen 11

Befaringsdato: 06.02.2026

Rapportdato: 11.02.2026

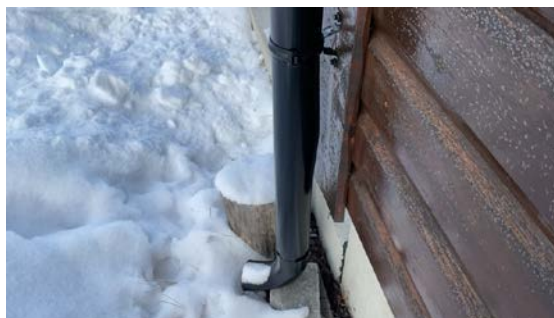
Registrert frostspreng på nedløp

Bør etableres bortledning vekk fra bygningskropp

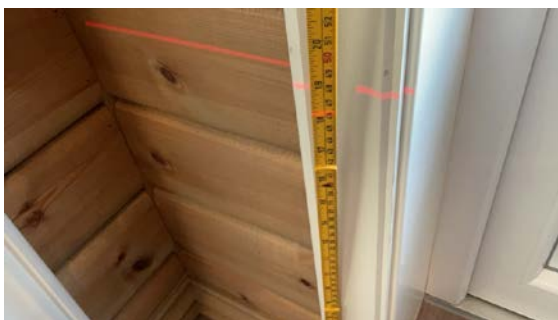
- Det er målt høydeforskjell på mellom 15-30 mm gjennom hele rommet. Tilstandsgrad 2 gis med bakgrunn i standardens krav til godkjente måleavvik.
- Målt høydeforskjell på mellom 10 - 20 mm innenfor en lengde på 2 meter. Tilstandsgrad 2 gis med bakgrunn i standardens krav til godkjente måleavvik.

Målt høyde på 48,3 cm i gang

Målt høyde på 46,3 cm, avvik målt på 2 cm

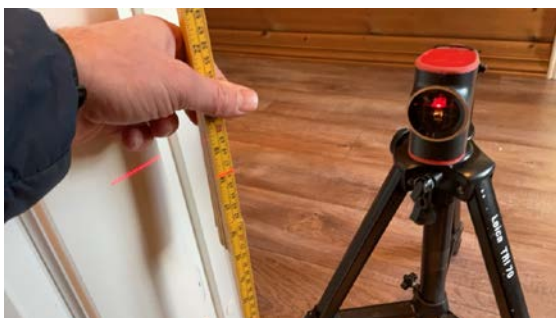
- Det er påvist at høydeforskjell fra topp slukrist til gulv/synlig topp membran ved dørterskel er mindre enn 25 mm.
- Det er påvist avvik i fallforhold til sluk i forhold til krav i forskrift på byggetidspunktet.

Høyde utifra laser ved terskel, høyde på 46 cm

- Et bad med manglende/reduert fall til sluk blir mindre funksjonelt og sikkert for brukeren. Dette kan medføre stående vann på gulvet, vann som ikke ledes effektivt til sluket, økt risiko for at vann renner ut av rommet og redusert sklisikkerhet på gulvet.
- Til tross for avviket i fall/høydeforskjell til sluk, vil gulvet fortsatt kunne lede vann mot sluket, men med redusert effektivitet. Dette kan potensielt øke risikoen for vannansamling i enkelte områder av badet.

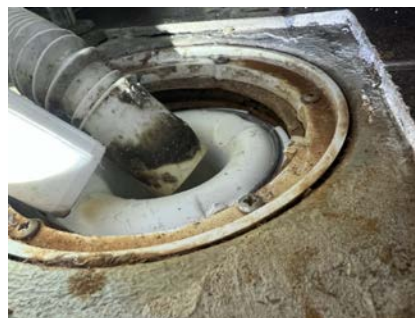
1.ETASJE > BAD

Fra sluk er slukmansjett korrekt under klemring

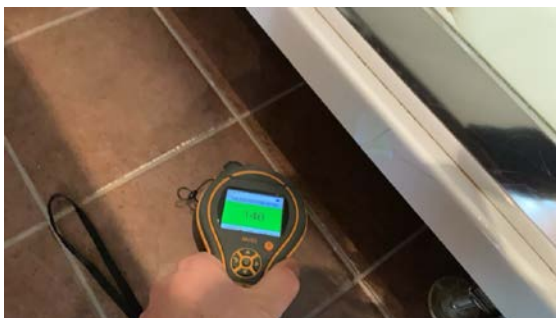
Ved fuktmåletaking av overflatesøk i dusj var det ikke fuktutslag

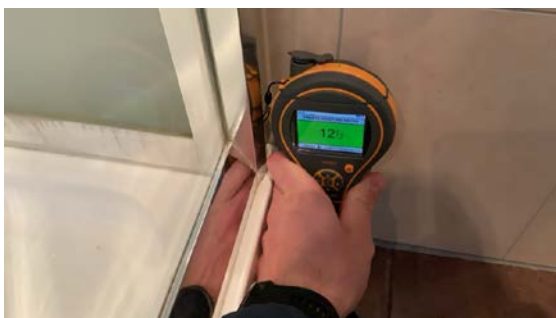
Ved fuktmåletaking av overflatesøk i dusj var det ikke fuktutslag
