Om Heimstølvegen 11

Befaringsdato: 06.02.2026

Rapportdato: 11.02.2026

Sammendrag av boligens tilstand

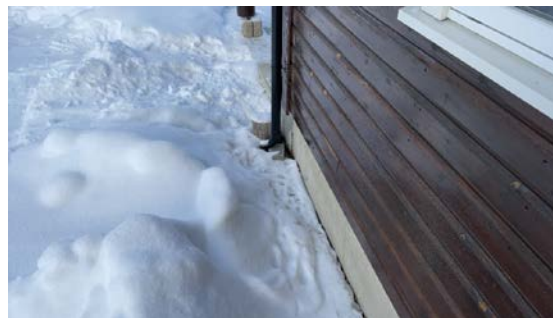
Bør etableres bortledning vekk fra bygningskropp

- Stigetrinn for feier må monteres.
- Det bør lages system for bortledning av vann fra taknedløp ved grunnmur.

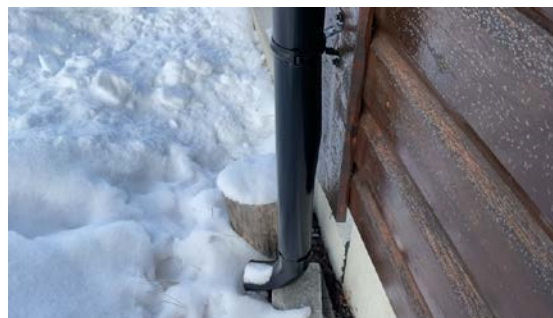
Registrert frostspreng på nedløp

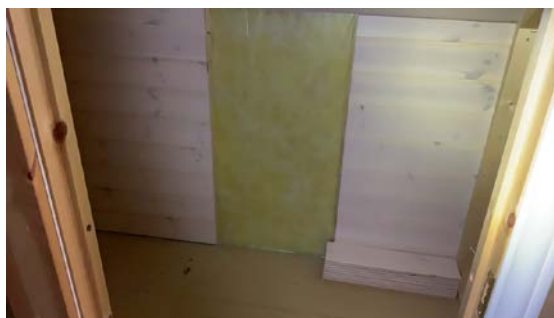
Gjenstående arbeid bod loftetasjen

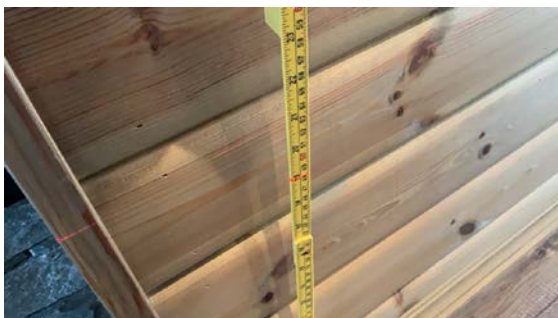
Det er målt høydeforskjell på mellom 15-30 mm gjennom hele rommet. Tilstandsgrad 2 gis med bakgrunn i standardens krav til godkjente måleavvik. Målt høydeforskjell på mellom 10 - 20 mm innenfor en lengde på 2 meter. Tilstandsgrad 2 gis med bakgrunn i standardens krav til godkjente måleavvik.

Målt høyde på 48,3 cm i gang

- For å få tilstandsgrad 0 eller 1 må høydeforskjeller rettes opp. Det vil imidlertid sjelden være økonomisk rasjonelt som et enkeltstående tiltak i en bolig som dette. Dersom boligen en gang skal renoveres, kan man vurdere slike tiltak.

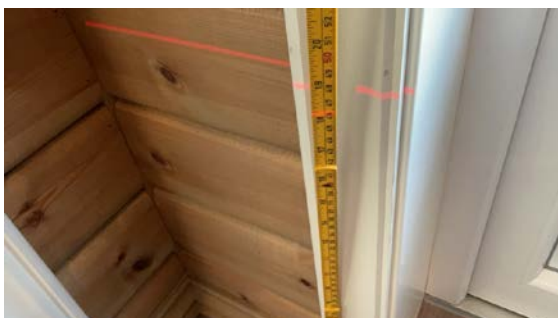
Etasjeskille/gulv på grunn er overflatemålt med bruk av krysslaser målingene er gjort ved stikkprøver i enkelte rom. Målingene ble gjort i kjøkken/stue og gang. Disse viser 10 mm avvik på 2,0 meter lengde som høyeste avvik og 20 mm i hele rommet i gang som størst avvik.

- Det er målt høydeforskjell på mellom 15-30 mm gjennom hele rommet. Tilstandsgrad 2 gis med bakgrunn i standardens krav til godkjente måleavvik.
- Målt høydeforskjell på mellom 10 - 20 mm innenfor en lengde på 2 meter. Tilstandsgrad 2 gis med bakgrunn i standardens krav til godkjente måleavvik.

Målt høyde på 46,3 cm, avvik målt på 2 cm

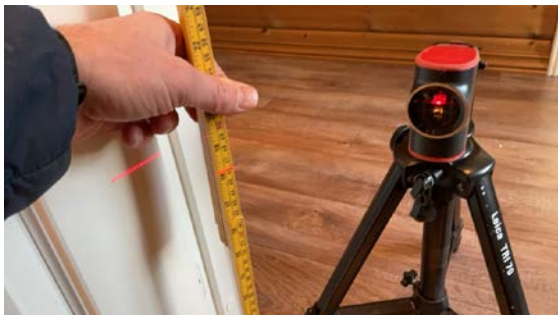
- Det er påvist at høydeforskjell fra topp slukrist til gulv/synlig topp membran ved dørterskel er mindre enn 25 mm.
- Det er påvist avvik i fallforhold til sluk i forhold til krav i forskrift på byggetidspunktet.

Høyde utifra laser ved terskel, høyde på 46 cm

- Et bad med manglende/reduert fall til sluk blir mindre funksjonelt og sikkert for brukeren. Dette kan medføre stående vann på gulvet, vann som ikke ledes effektivt til sluket, økt risiko for at vann renner ut av rommet og redusert sklisikkerhet på gulvet.
- Til tross for avviket i fall/høydeforskjell til sluk, vil gulvet fortsatt kunne lede vann mot sluket, men med redusert effektivitet. Dette kan potensielt øke risikoen for vannansamling i enkelte områder av badet.

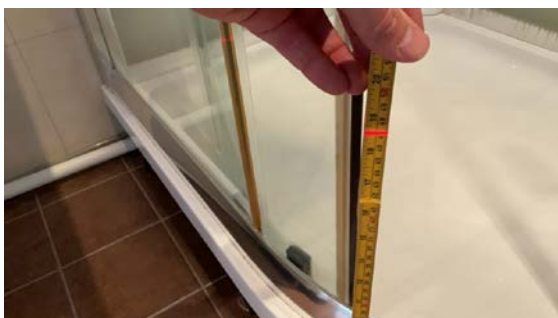
Målt høyde på 47 cm foran dusjkabinett, høydeforskjell på 1 cm

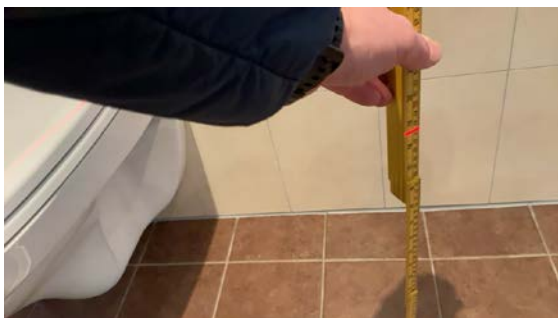
Høyde på 47 cm ellers på gulv og tilnærmet flatt

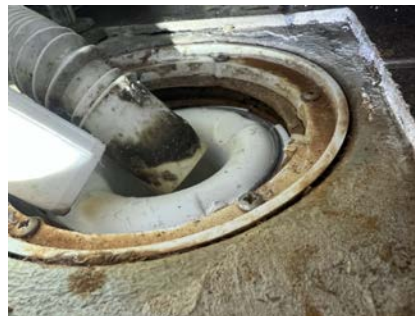
Fra sluk er slukmansjett korrekt under klemring

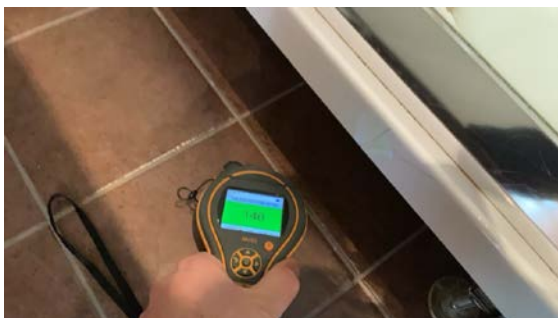
Ved fuktmåletaking av overflatesøk i dusj var det ikke fuktutslag

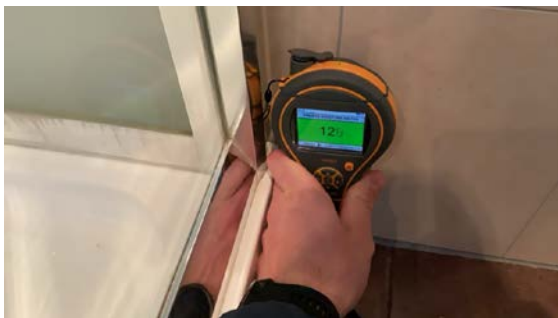
Ved fuktmåletaking av overflatesøk i dusj var det ikke fuktutslag

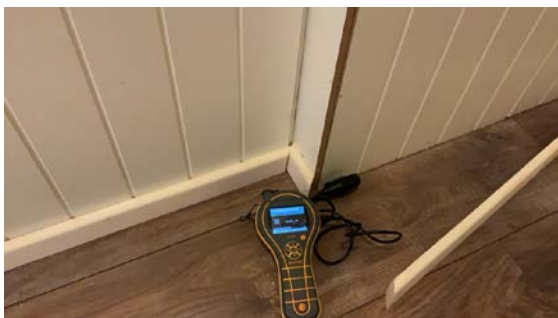
Ved fuktmåletaking av vegg ved innebygd sistene var det ikke fuktutslag

Området siternekasse bør holdes under tilsyn, og det anbefales å vurdere installasjon av lekkasjestoppeføler for å oppdage eventuelle lekkasjer tidlig og unngå skade på tilstøtende rom eller konstruksjoner.

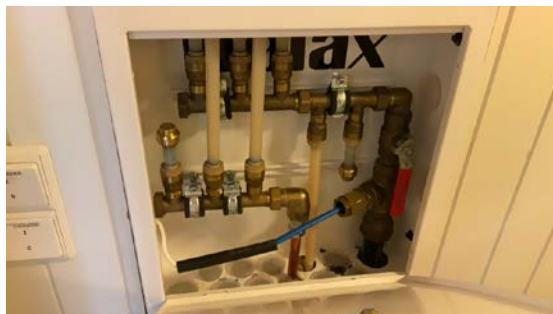
Fordelerskap

Innvendige vannledninger er av plast (rør i rør). Det er besiktiget i rørskap.

Vannledning, avløpsledning og VVS-installasjoner er kun visuelt kontrollert, og dermed uten rør-/VVS-teknisk bakgrunn. For en fullstendig kontroll av anlegget anbefales kontroll av rørlegger.

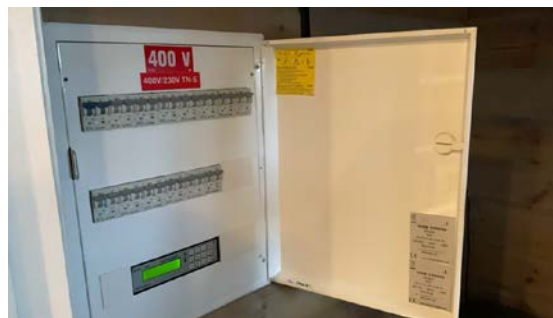
Sikringskap

10. Er det tegn på at kabelinnføringer og hull i inntak og sikringskap ikke er tette, så langt dette er mulig å sjekke uten å fjerne kapslinger?
Nei
11. Finnes det kursfortegnelse, og er den i samsvar med antall sikringer?
Ja
12. Foreta en helhetsvurdering av det elektriske anlegget, dets alder, allmenne tilstand og fare for liv og helse. Bør det elektriske anlegget ha en utvidet el-kontroll?
Nei

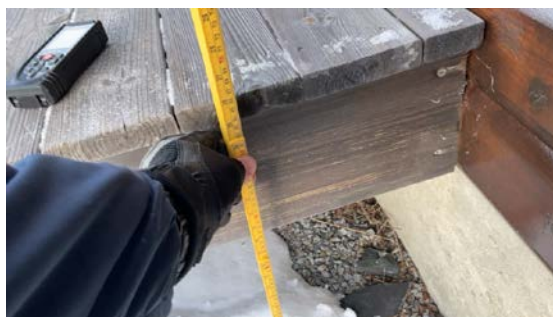
Høyde til terreng fra inngangsparti er over 0,5 m og mangler rekkverk ved inngang sider

- Det bør gjennomføres radonmålinger.
- Rekkverk må monteres på balkong eller terrasse for å lukke avviket.
- Rekkverk på innvendig trapp må monteres for å lukke avviket.
- Håndløper på innvendig trapp må monteres på vegg for å tilfredsstille krav på byggetidspunktet.
- Åpninger i innvendige trapper er såpass store at det ut ifra sikkerhetsmessige forhold anbefales å lage mindre åpninger.

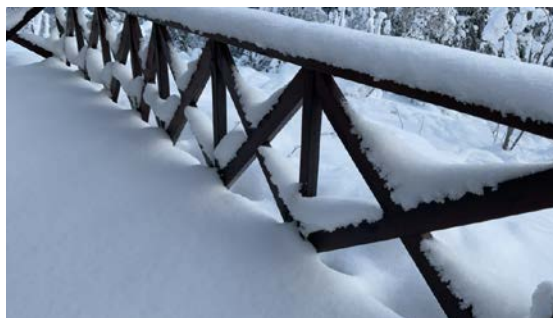
Åpninger i rekkverk mot øst er over krav

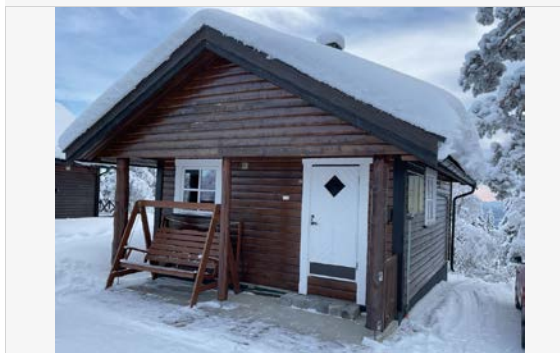
Anneks

Må hensyntas at bygningen ikke er tilstandsvurdert, kun enkel bygningsbeskrivelse og avvik på bygning er fratrukket i teknisk verdi, for ytterligere vurdering bør det foretas tilstandsvurdering.

Bygget er ikke tilstandsvurdert ihht Forskrift til avhendingslova og NS3600. Dette er kun en enkel beskrivelse.
