Lilleakerveien 37D, 0284 OSLO

**Tiltalende 4-roms toppleilighet  
over 2 plan | Takterrasse på 8 m<sup>2</sup> |  
Garasjeplass | Peis | Attraktiv  
beliggenhet**

# Tilstandsrapport

# gnr. 10, bnr. 98, snr. 24

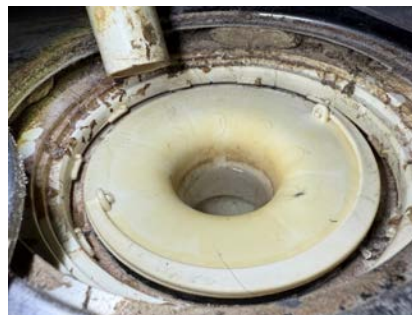
#### Vurdering av avvik:

#### Konsekvens/tiltak

Sluk under badekar

- Sluket må sjekkes og rengjøres jevnlig.
- Installering av tett dusjkabinett anbefales.
- Overvåk tilstanden jevnlig. For å få tilstandsgrad 0 eller 1 må slukløsningen skiftes ut og sannsynligvis må også membransjiktet skiftes/utbedres. Det er imidlertid vanskelig å si noe om tidspunktet for når dette er nødvendig.
