aktiv.

Rasvågveien 266C, 4432 HIDRASUND

**Flekkefjord/ Hidra - Nyere 3-roms leilighet med unik utsikt, stor terrasse og carport. Ingen boplikt!**

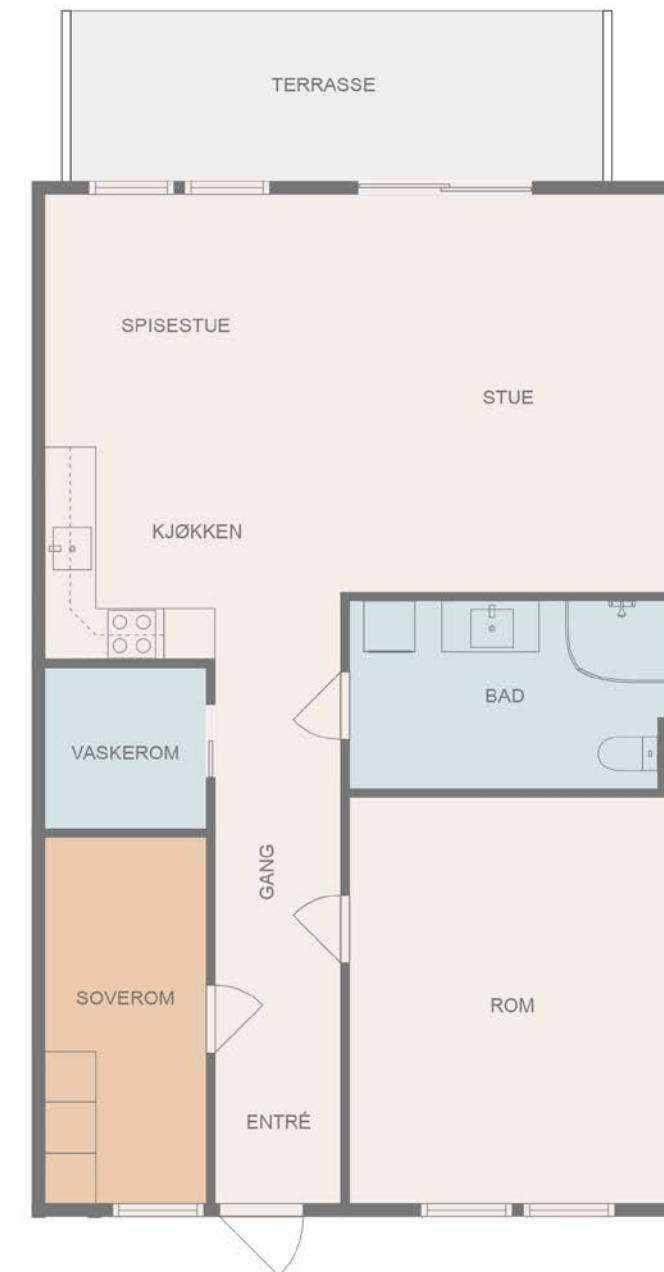
1. etasje

BRA-i: 81 m<sup>2</sup> stue/kjøkken, 2 soverom, bad og teknisk rom/ innvendig bod.

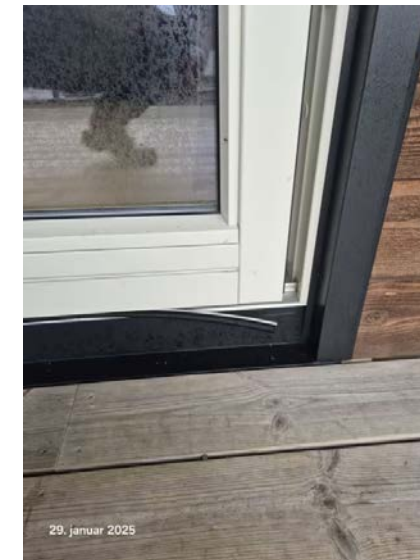
### 6.2 Vinduer og dører

Beskrivelse	
Vinduer og balkongdør i 2-lags glass.	
Er det gjennomført arbeider etter opprinnelig byggeår?	Nei
Er det påvist punkterte eller sprukne glass?	Nei
Er det påvist værslitte karmen, fuktskader eller råteskader?	Nei
Er det ved stikkprøver registrert avvik ved åpne/lukkemekanismen?	Nei
Er det påvist avvik ved utvendig tetting som beslag, vannbord, og omramming?	Ja
<b>Oppsummering av vinduer og dører</b>	<b>TG-2</b>
Balkongdør har en løs pakning under skyvedørsblad som må fikses / settes på plass.

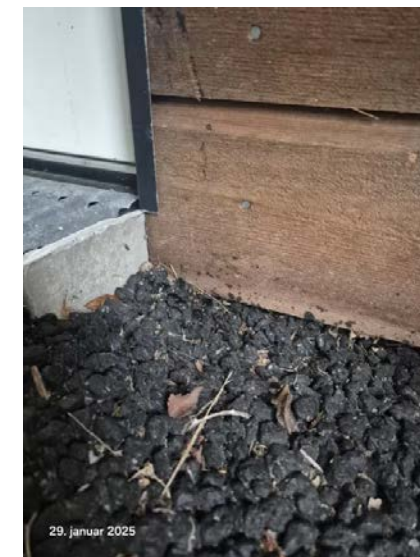
### 6.3 Yttervegger

TG 3: Lite eller ingen lufting av kledningsbord nederst ved inngangsparti. Asfalt går mot kledning, og stenger for luft, og stenger inne fuktighet. Anbefalte tiltak/ytterligere undersøkelser anbefales: Kledning må kappes høyere opp, slik at det kommer til luft.

Type fasade	Liggende kledning
Yttervegger av betong, som er påforet og kledd med liggende kledning.	
Er det gjennomført arbeider etter opprinnelig byggeår?	Nei
Er det påvist skjevheter/riss/sprekker/setninger?	Nei
Er det påvist fuktskade/sopp/råte eller slitt overflate?	Ja
Er det liten eller ingen lufting av kledningen?	Ja
Er det manglende musetetting i nedkant av kledning/plater?	Nei
<b>Oppsummering av yttervegger</b>	<b>TG-3</b>
Det er ved stikkprøver ikke registrert avvik på museband. Stedvis noe værslitte overflater, trenger kun vanlig vedlikehold.	
TG 3: Lite eller ingen lufting av kledningsbord nederst ved inngangsparti. Asfalt går mot kledning, og stenger for luft, og stenger inne fuktighet.	
<b>Anbefalte tiltak / ytterligere undersøkelser anbefales</b>	
Kledning må kappes høyere opp, slik at det kommer til luft.	
<b>Utbedringskostnader</b>	<b>Under 10 000</b>

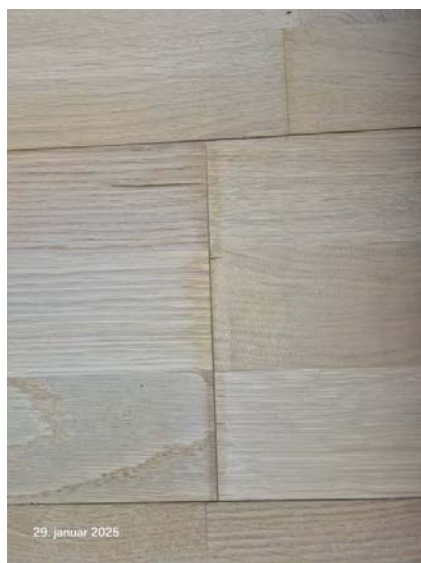
## 6.4 Etasjeskille og gulv på grunn

Etasjeskille og gulv på grunn:  
Det er registrert symptomer på at det har vært fuktig tidligere på gulvet i stua, ved skyvedør mot terrasse. Må passe på at det ikke kommer mer fuktighet ned i skjøter, dette vil forverre tilstanden på laminaten.

Type	Betongdekke
Betongdekke som gulv på grunn, og etasje-skille i betong.	
Er det påvist nedbøy, skjevheter eller svikt i etasjeskille/gulv?	Nei
<b>Oppsummering av etasjeskille og gulv på grunn</b>	
<p>Det er registrert symptomer på at det har vært fuktig tidligere på gulvet i stua, ved skyvedør mot terrasse.</p> <p>Må passes på at det ikke kommer mer fuktighet ned i skjøter, dette vil forverre tilstanden på laminaten.</p>
