**NY PRIS! Flekkefjord/ Hidra - Nyere  
3-roms leilighet med unik utsikt,  
stor terrasse og carport. Ingen  
boplikt!**

# Nyere 3-roms leilighet med unik utsikt, stor terrasse og carport. Ingen boplikt!

## 6. Hovedrapport

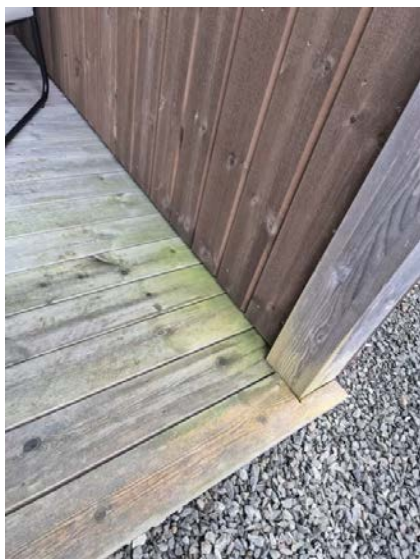
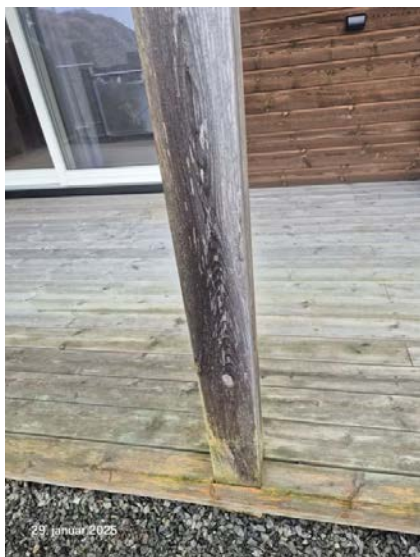
### 6.1 Balkong, terrasse, platting

| Terrasse med std. imp. terrassebord. |

| Er det tegn på sopp/råteskader i treverk eller skader i betong? | Ja |

**TG-2**

Treverk er stedvis værslitt, og trenger vedlikehold.

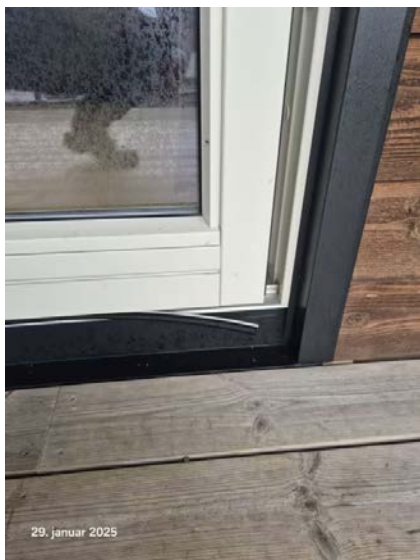
### 6.2 Vinduer og dører

| Vinduer og balkongdør i 2-lags glass. | |
| Er det påvist avvik ved utvendig tetting som beslag, vannbord, og omramming? | Ja |
| Balkongdør har en løs pakning under skyvedørsblad som må fikses / settes på plass. | |

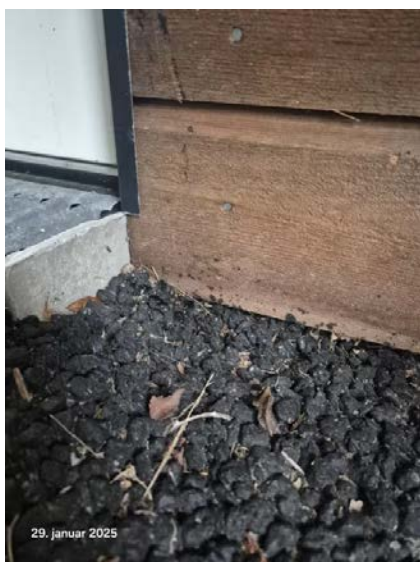
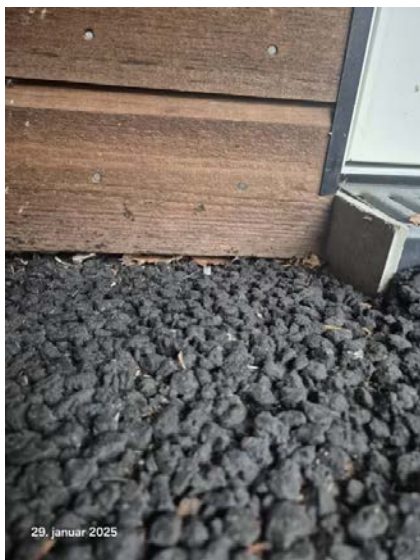
## 6.3 Yttervegger

| Yttervegger av betong, som er påforet og kledd med liggende kledning. | |
| Er det påvist fuktskade/sopp/råte eller slitt overflate? | Ja |
| <p>Det er ved stikkprøver ikke registrert avvik på museband.</p> <p>Stedvis noe værslitte overflater, trenger kun vanlig vedlikehold.</p> <p>TG 3: Lite eller ingen lufting av kledningsbord nederst ved inngangsparti. Asfalt går mot kledning, og stenger for luft, og stenger inne fuktighet.</p> | |

| Kledning må kappes høyere opp, slik at det kommer til luft. | |
| <b>Utbedringskostnader</b> | <b>Under 10 000</b> |

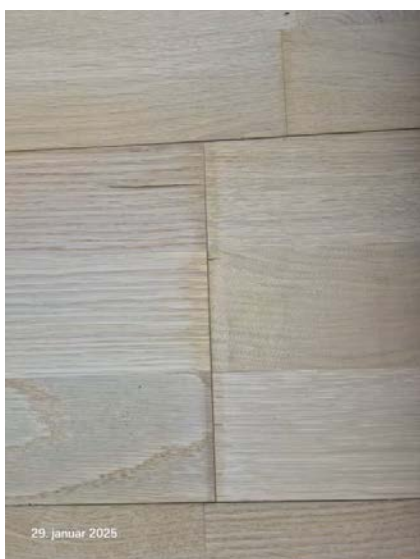
## 6.4 Etasjeskille og gulv på grunn

| Betongdekke som gulv på grunn, og etasje-skille i betong. | |
| <p>Det er registrert symptomer på at det har vært fuktig tidligere på gulvet i stua, ved skyvedør mot terrasse.</p> <p>Må passes på at det ikke kommer mer fuktighet ned i skjøter, dette vil forverre tilstanden på laminaten.</p> | |

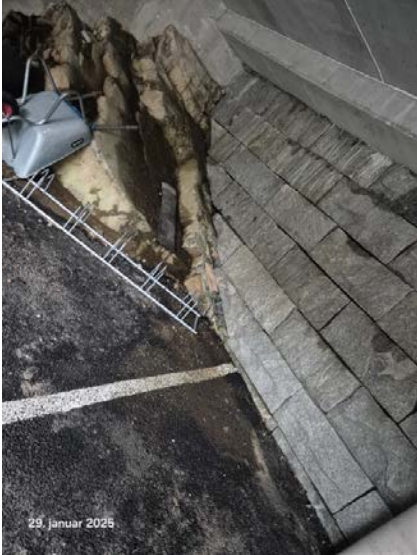
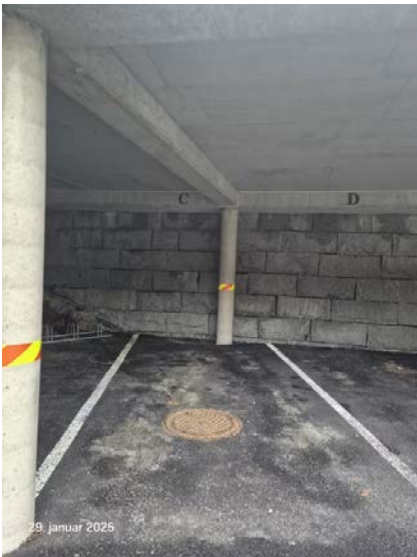
## 6.15 Øvrig: Parkering i carport

Felles carportanlegg med egen parkeringsplass.

Ingen umiddelbar kostnad
