Furustubben 6A, 1831 ASKIM

**Pen og velholdt leilighet med 2  
soverom - vannbåren gulvvarme -  
solrik veranda -parkeringsplass i  
parkeringskjeller.**

# Tilstandsrapport

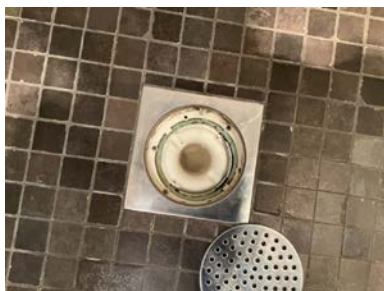
## Vurdering av avvik:

- Det er påvist at høydeforskjell fra topp slukrist til gulv/synlig topp membran ved dørterskel er mindre enn 25 mm.
- Det er påvist avvik i fallforhold til sluk i forhold til krav i forskrift på byggetidspunktet.

Det er plastsluk og smøremembran med ukjent utførelse.

Tettesjiktet/membran ligger skjult i konstruksjonen, det er derfor ingen mulighet for kontroll. Vurderingen av tettesjiktet er derfor basert på alder (forventet levetid) og brukstillatelse (indikerer at ansvarsområder er ansvarsbelagt med foretak).

- Våtrommet kan fungere som det er, men utbedring er nødvendig for å lukke avviket. Det anbefales å rette opp fall mot sluk ved renovering. Ved lekkasjer kan sluket ha begrenset kapasitet, noe som kan føre til vannskader i tilstøtende rom.
