Parkgata 14B, 2317 HAMAR

**Lækker 2-roms leilighet i 4.etg med  
heis. Arealeffektiv med smarte  
løsninger. Balkong.**

| Tilstandsrapport ..... | 44 |

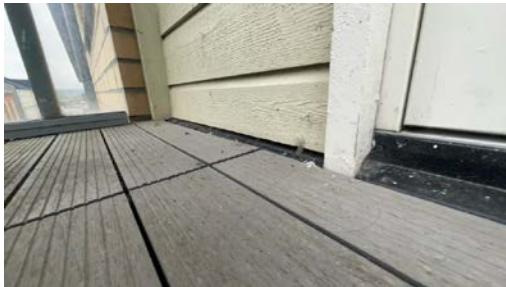
- Uten tilstrekkelig lufting bak bordkledningen kan fuktighet som trenger inn bak bordene eller gjennom veggen innenfra ikke tørke opp. Dette skaper ideelle forhold for råtesopp og muggvekst.

Lufting av kledningen er ikke iht. dagens anbefalte løsning, men heller ikke dårligere enn normal løsning ved bygningens byggeår.

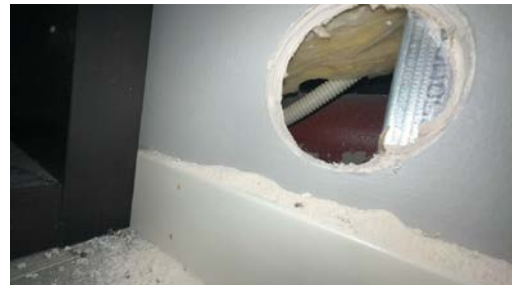
Hulltaking foretatt fra bod mot bad. Ved bruk av fuktindikator på utsatte steder registrerte jeg ingen unormale verdier. Det var ikke synlig trevirke inne i vegg til å utføre fuktmåling.

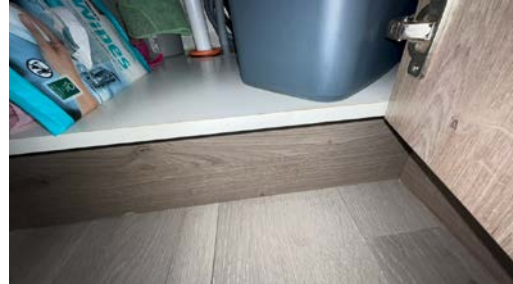
Fuktskjolder/svelling i bunnplate i benkeskap. Ved bruk av fuktindikator registrerte jeg ingen unormale verdier. Komfyrvakt anbefales montert. Tilstandsgrad gitt pga. nevnte forhold.

Fuktskjolder/svelling i bunnplate i benkeskap.
