Averøyveien 59, 6530 AVERØY

**Enebolig med sentral beliggenhet  
på Bruhagen i Averøy| Kort avstand  
til skole og butikker| Garasje og  
balkong**

Befaringsdato: 28.01.2026

Rapportdato: 05.02.2026

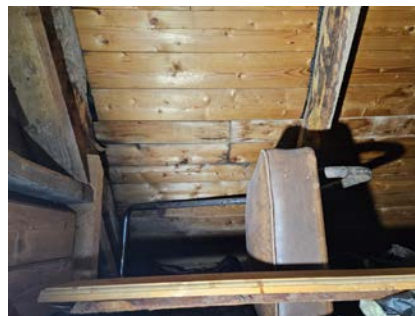
- Det er påvist fuktskjolder/skader i takkonstruksjonen.

Det er synlige fuktskjolder ved sperrer og undertak. Det var ikke tilkomst for å komme opp på mørkeloftet på befaringsdagen, og derfor ble fuktmåling ikke foretatt.

Det bør gjennomføres nærmere undersøkelser for å avdekke årsaken til fuktskjoldene, samt fuktmåling når tilkomst er mulig.

Dersom årsaken ikke utbedres, kan det oppstå videre fuktskader og redusert levetid på takkonstruksjonen.

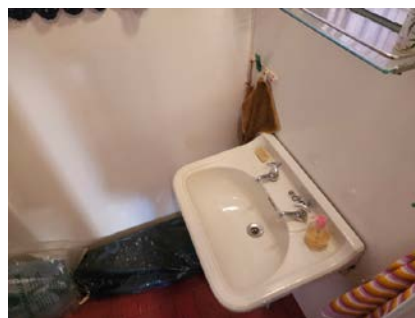
#### TG 3 Tilliggende konstruksjoner våtrom

Hulltaking er foretatt og forhøyet fuktnivå er avdekt. Hulltaking er en stikk kontroll ett sted. Kontrollen kan ikke utelate fuktskader andre steder i rommet.

- Hulltaking er foretatt og det er påvist avvik i konstruksjonen.
- Det er i hulltakingen påvist fukt/råteskader.

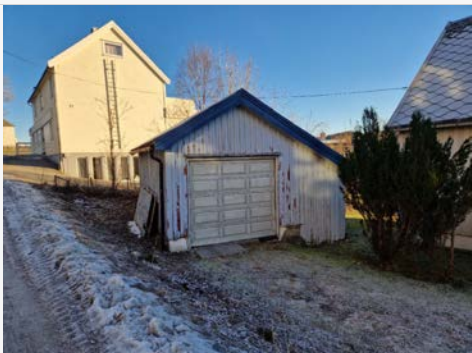
### Garasje

Bygget har gjennomgående lav standard. Se nærmere beskrivelse under Konstruksjoner.
