Averøyveien 59, 6530 AVERØY

**Enebolig med sentral beliggenhet
på Bruhagen i Averøy| Kort avstand
til skole og butikker| Garasje og
balkong**

Enebolig
  Averøyveien 59 , 6530 AVERØY
  AVERØY kommune
  # gnr. 53, bnr. 37

Tilstandsrapport

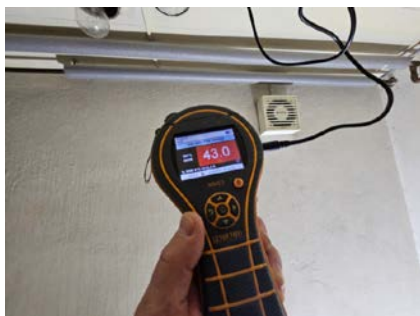
ETASJE 1 > KJØKKEN

TG 1 Overflater og innredning

Gulvet er belagt med vinylbelegg. Veggene er kledd med malte plater. Det innvendige taket er lagt med malte plater. Det er en tre-farget kjøkken- innredning som går over to vegger. Innredningen er av skap og skuffer i glatte fronter. Benkeplaten er av laminat med en nedfelt dobbeltvask. Kjøkkenet er utstyrt med frittstående frys/kjøleskap og komfyr.
- Lukket peisovn

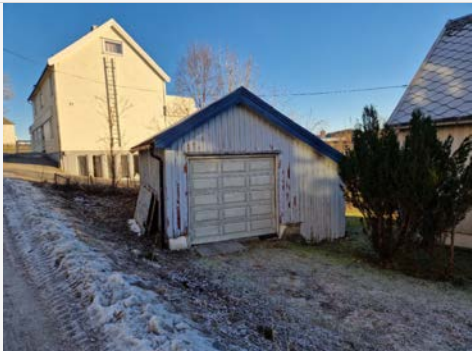
Garasje

Bygget har gjennomgående lav standard. Se nærmere beskrivelse under Konstruksjoner.
