# Romslig opprinnelig 4-roms | To balkonger | Garasje | Rett ved marka | Nye vinduer 2024

## Edvard Munchs vei 99 3. Etasje

# Tilstandsrapport

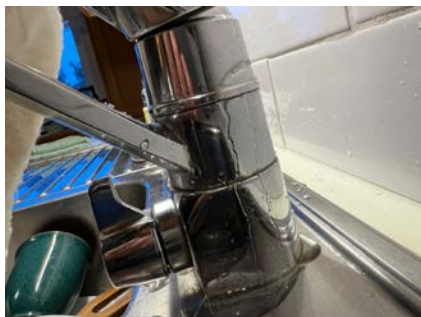
## 3. ETASJE > KJØKKEN

#### Vurdering av avvik:

- Mer enn halvparten av forventet brukstid er passert på innvendige vannledninger.
- Armatur/blandebatteri er ikke tett
- Det er avvik:

- Det er registrert korrosjon på vannrørene.

- Tiltak:
- Anlegget må sjekkes av fagperson, som må utføre eventuelle tiltak på anlegget.
- Armaturer/blandebatteri som lekker, må skiftes/utbedres

TG 3 er gitt da blandeblender på kjøkken bør byttes grunnet lekkasje.

**Kostnadsestimat: Under 20 000**

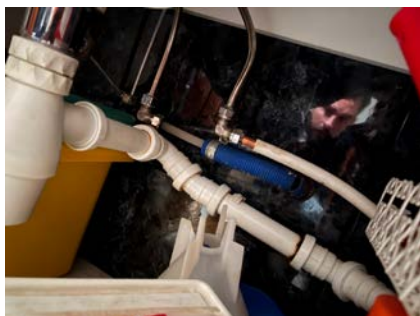
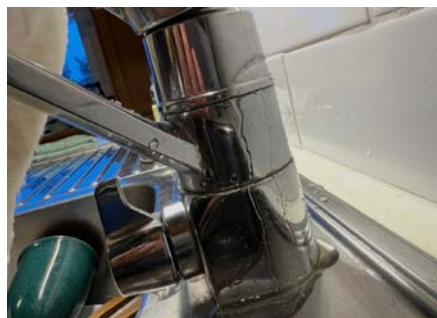
## TG 2 Avløpsrør

Det er avløpsrør av plast.  
Anlegget er i hovedsak skjult.

- Eldre avløpsrør har blant annet større sannsynlighet for lekkasjer, noe som kan føre til omfattende og kostbare vannskader i boliger.
- Anlegget bør sjekkes av fagperson.
