Målsnesveien 2758, 9321 MOEN

**Velholdt fritidsbolig med  
fantastisk utsikt over  
Malangsfjorden og Kvaløya.  
Båtplass medfølger.**

# Tilstandsrapport

## FRITIDSBOLIG

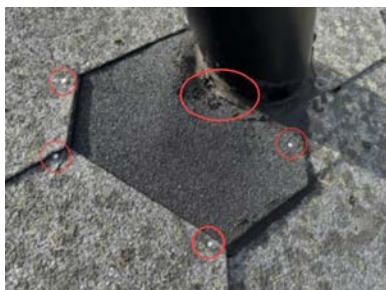
Ved inspeksjon av taktekingen har jeg påvist at det er lappet rundt røret til toalettet, det er spikret åpent på pappshingelen samt at det ser ut til at det er svikt i fugemassen mellom røret og pappshingelen. Det er sprekker i pappshingelen på mønet.

Spikret åpent og svikt i fugemassen.

Konsekvensene av skadene og alderen på taktekingen kan være vanninntrengning til konstruksjonen. Utett takteking vil føre til skader i underliggende konstruksjoner.

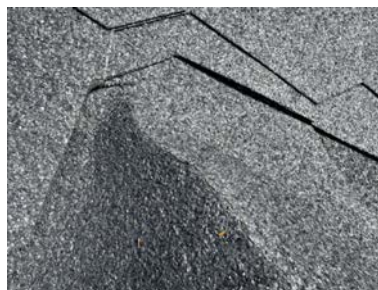
Sprekker i tekkingen.

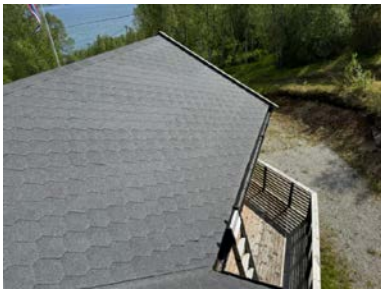
Det er påvist frostsprengning på takrennedløp.

Det er ikke montert snøfangere hvor folk kan ferdes.

Manglende snøfangere kan føre til skader på mennesker og utstyr ved takras.

Feil ved takrenner og nedløp utsetter fasader for unødvendig mye vann, noe som øker risiko for skader og reduserer levetiden til nærliggende konstruksjoner.

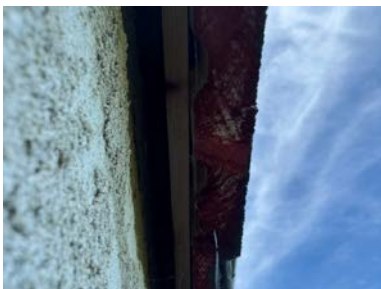
Kledningen er ikke ventilert.

- Uten tilstrekkelig lufting bak bordkledningen kan fuktighet som trenger inn bak bordene eller gjennom veggen innenfra ikke tørke opp. Dette skaper ideelle forhold for råtesopp og muggvekst.

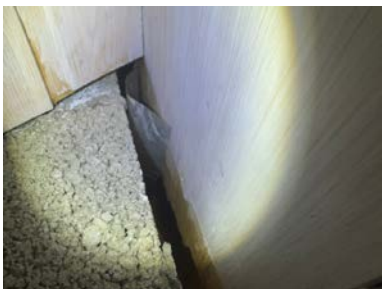
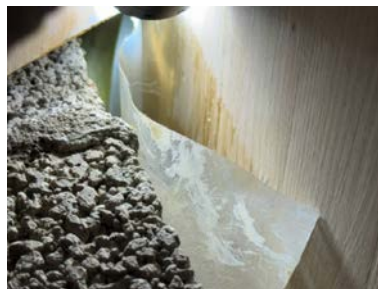
Dampsperran rundt pipen.

Det anbefales at dampsperre rundt pipen utbedres. Utett dampsperre fører til at fuktig «inneluft» trekker gjennom konstruksjonen og kondenserer på kald del av konstruksjonen. Kondens kan føre til fuktskader som på sikt vil føre til råteskader på konstruksjoner.

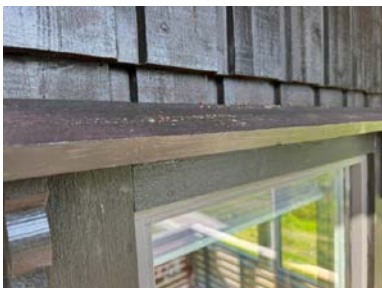
Omramming rundt vinduer.

Vinduet må justeres.

Avviket med omrammingene gir risiko for fuktinntrenging til skjulte konstruksjoner.

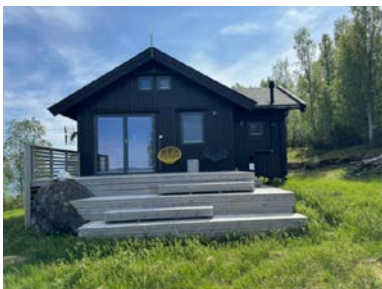
Det er ikke montert rekkverk på deler av altanen.

- Rekkverk må monteres for å lukke avviket.
- Rekkverkshøyde må endres for å tilfredsstille krav på byggemeldingstidspunktet.

Jeg anbefaler at altaner og rekkverk behandles for å forlenge levetiden.  
Feil ved rekkverk øker risiko for fall med personskader.

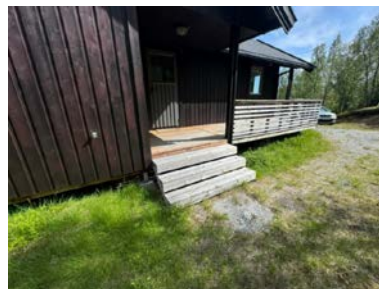
Det er ikke montert rekkverk på trappen.

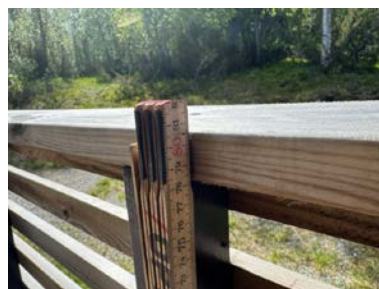
Rekkverkshøyden.

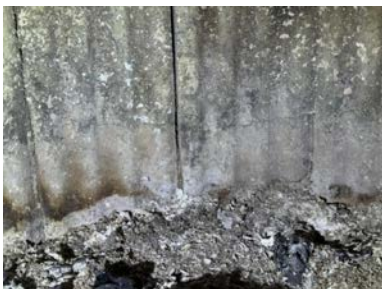
- Det er påvist sprekker i ildfast stein inne i ovnen.

Sprekke i ildfast stein i ovnen.

- Skadet stein i ovnen må skiftes ut for å lukke avviket.

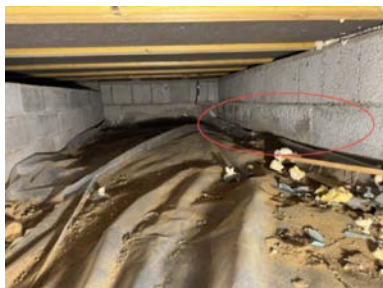
Ved inspeksjon av krypkjeller er det påvist saltutslag på grunnmuren, dette tyder på at det er fukttilgang til krypkjelleren.

Saltutslag

Krypekjellere er en risikokonstruksjon hvor vi ofte ser skader. Denne bygningsdelen må derfor inspiseres jevnlig slik at eventuelle skader ikke kan utvikle seg. Jeg anbefaler at det monteres utvendig fuktsikring på muren og at terrenget justeres på utsiden.

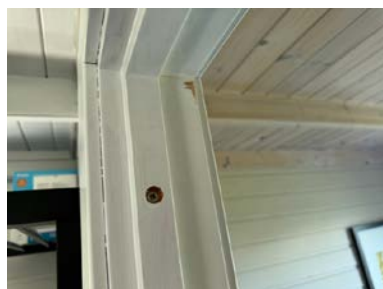
Dørene har over tid seget i karmen og må derfor justeres.

Eksempel på dør som tar i karm.

Konsekvensen er økt slitasje på dører og karm.

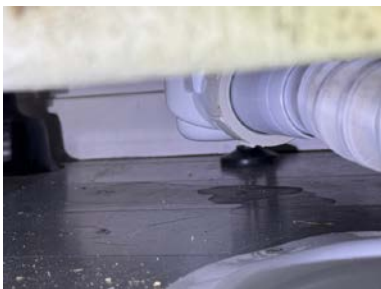
Det er påvist tegn til lekkasje fra avløpet til dusjkabinettet.

Tegn til drypplekkasje fra dusjkabinettet.

Rommet må oppgraderes/renoveres før daglig bruk for å redusere risiko/omfang av skader. Ved å utsette gulv og vegger for vann kan det oppstå sopp og råteskader i skjulte deler av konstruksjonen.

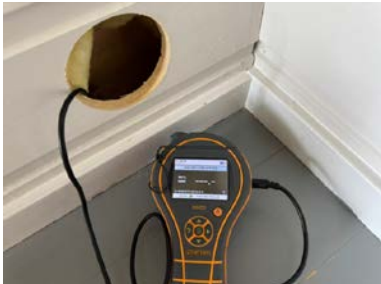
Hulltaking er foretatt uten å påvise unormale forhold. Hulltaking er foretatt fra gangen mot dusjkabinettet. Fuktkvotemåling (vekt%) i konstruksjonen ble ikke registrert. Våre fuktmålere angir ikke fuktverdier lavere enn 6vektprosent.

Fuktmåling.

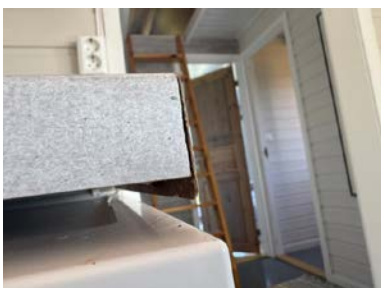
Løst kantlist.

Utett fuge og kantlist kan føre til fuktsvelling i benkeplaten ved vannpåkjenning. Den må regnes med noe vedlikehold av kjøkkeninnredningen.

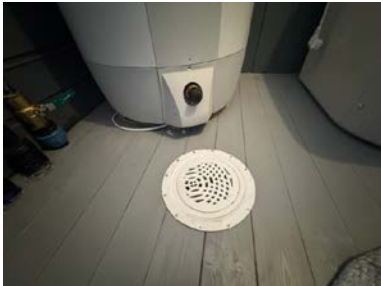
Varmtvannstanken står på rom med sluk, gulvet er av malt furu slik at ved en lekkasje fra varmtvannstanken kan det oppstå skader på gulvet.

Sluk ved varmtvannstanken.

Konsekvensen av ikke tilfredsstillende avrenning fra varmtvannstanken er risiko for skader på gulv og skjulte konstruksjoner ved en eventuell lekkasje.

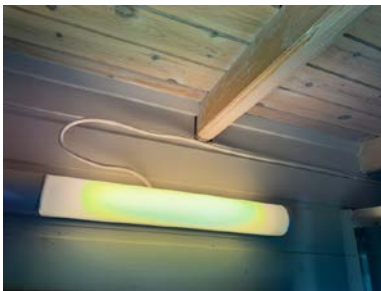
Løs ledning på badet.

Kostnadsestimatet er knyttet opp mot kostnader for å innhente el-takst. Utbedringskostnader av påpekte avvik i denne rapport og el-takst vil komme i tillegg.

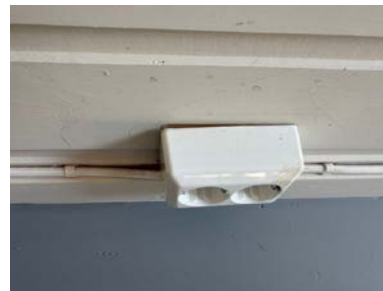
Løs stikkontakt på veggen.

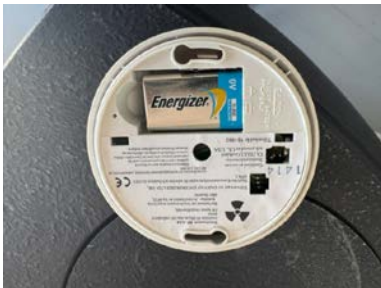
3. **Ja Røykvarsleren ligger løs på hemsen, denne skal monteres i tak.**
4. Er det skader på røykvarslere?  
**Ja Røykvarslerene i boligen er eldre enn angitte funksjonstid.**

Røykvarsleren

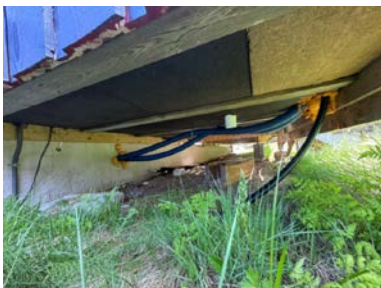
Det er ikke mulig å påvise utvendig fuktsikringer på grunnmuren.

Uten tilstrekkelig fuktsikring kan vann trenge inn i grunnmuren, noe som kan føre til høyt fuktnivå i krypekjelleren. Dette kan resultere i muggvekst, råte og svekkelse av konstruksjonen.

Det må sikres riktig terrengforhold for å redusere vannpåkjenning mot drenering.

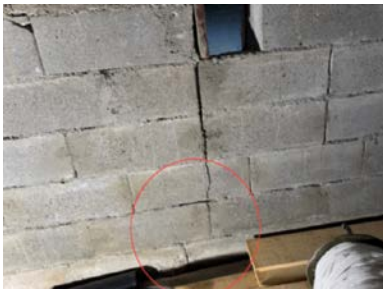
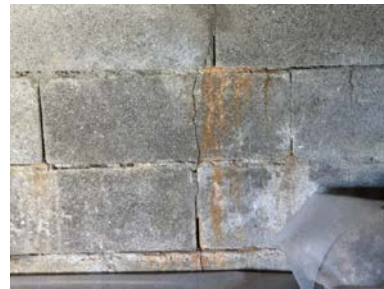
Riss i grunnmuren.

Sprekker kan tillate vann å trenge inn i grunnmuren. Vann som trenger inn i sprekkekanaler kan fryse og utvide seg, noe som forverrer sprekkekanalene og kan føre til ytterligere skader.

I forbindelse med utbygging av drenering vil det være naturlig å utbedre sprekkdannelsene.

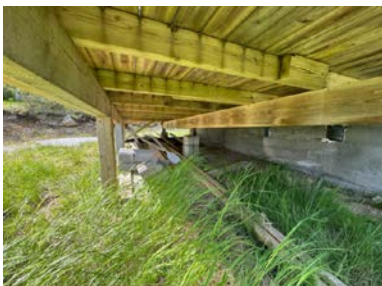
Fall mot grunnmuren.
