Målsnesveien 2758, 9321 MOEN

**Velholdt fritidsbolig med  
fantastisk utsikt over  
Malangsfjorden og Kvaløya.  
Båtplass medfølger.**

# Tilstandsrapport

## FRITIDSBOLIG

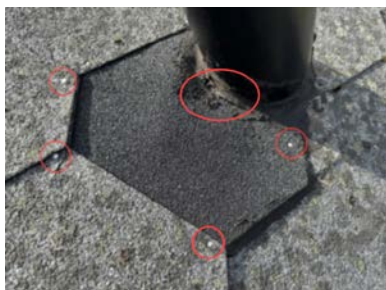
Ved inspeksjon av taktekingen har jeg påvist at det er lappet rundt røret til toalettet, det er spikret åpent på pappshingelen samt at det ser ut til at det er svikt i fugemassen mellom røret og pappshingelen. Det er sprekker i pappshingelen på mønet.

Konsekvensene av skadene og alderen på taktekingen kan være vanninntrengning til konstruksjonen. Utett takteking vil føre til skader i underliggende konstruksjoner.

Spikret åpent og svikt i fugemassen.

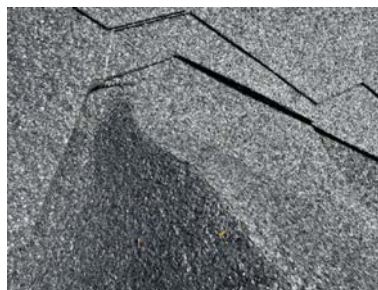
Sprekker i tekkingen.

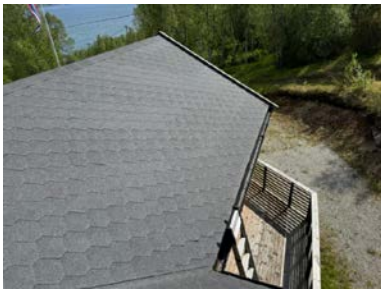
Manglende snøfangere kan føre til skader på mennesker og utstyr ved takras.

Det er ikke montert snøfangere hvor folk kan ferdes.

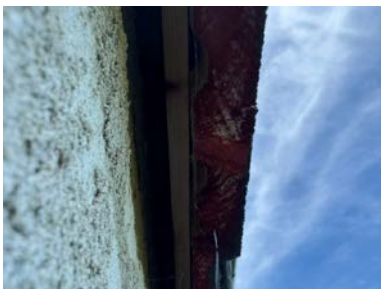
- Uten tilstrekkelig lufting bak bordkledningen kan fuktighet som trenger inn bak bordene eller gjennom veggen innenfra ikke tørke opp. Dette skaper ideelle forhold for råtesopp og muggvekst.

Kledningen er ikke ventilert.

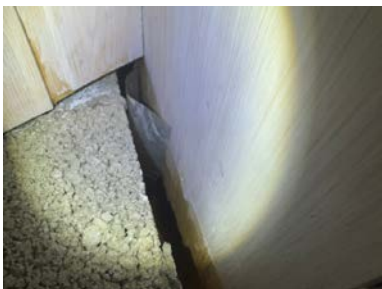
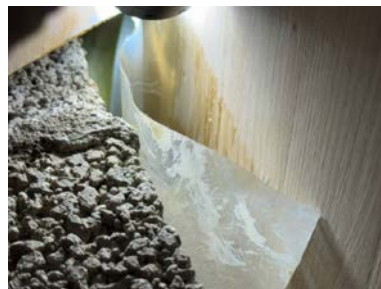
Dampsperran rundt pipen.

Det anbefales at dampsperre rundt pipen utbedres. Utett dampsperre fører til at fuktig «inneluft» trekker gjennom konstruksjonen og kondenserer på kald del av konstruksjonen. Kondens kan føre til fuktskader som på sikt vil føre til råteskader på konstruksjoner.

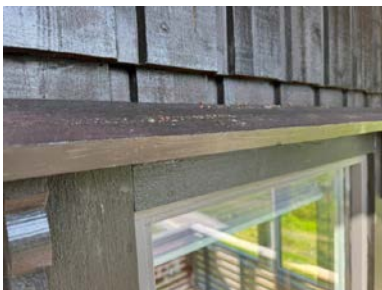
Avviket med omrammingene gir risiko for fuktinntrenging til skjulte konstruksjoner.

Omramming rundt vinduer.

Vinduet må justeres.

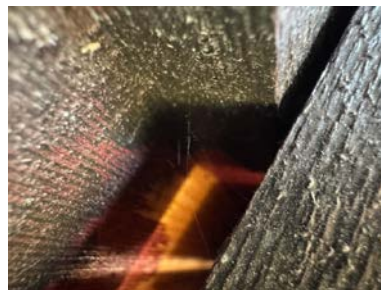
Åpninger i omrammingen.

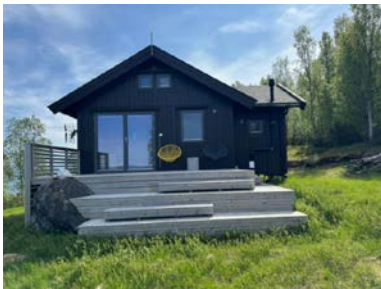
Det er ikke montert rekkverk på deler av altanen.

- Rekkverk må monteres for å lukke avviket.
- Rekkverkshøyde må endres for å tilfredsstille krav på byggemeldingstidspunktet.

Jeg anbefaler at altaner og rekkverk behandles for å forlenge levetiden.  
Feil ved rekkverk øker risiko for fall med personskader.

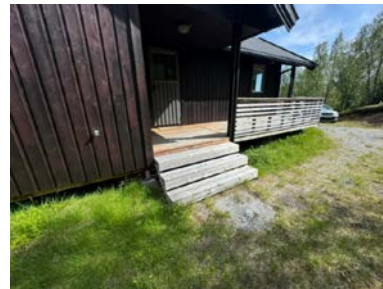
Det er ikke montert rekkverk på trappen.

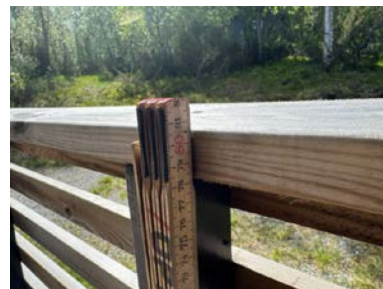
Rekkverkshøyden.

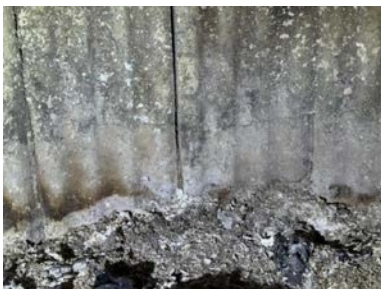
- Det er påvist sprekker i ildfast stein inne i ovnen.

Sprekke i ildfast stein i ovnen.

- Skadet stein i ovnen må skiftes ut for å lukke avviket.

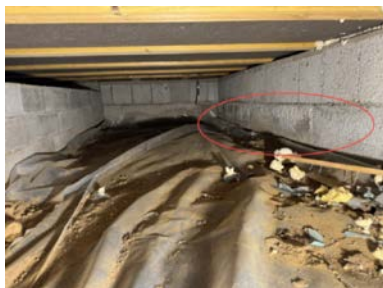
Ved inspeksjon av krypkjeller er det påvist saltutslag på grunnmuren, dette tyder på at det er fukttilgang til krypkjelleren.

Saltutslag

Krypekjellere er en risikokonstruksjon hvor vi ofte ser skader. Denne bygningsdelen må derfor inspiseres jevnlig slik at eventuelle skader ikke kan utvikle seg. Jeg anbefaler at det monteres utvendig fuktsikring på muren og at terrenget justeres på utsiden.

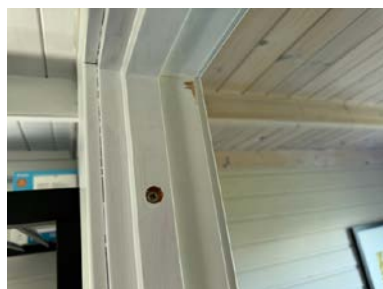
Dørene har over tid seget i karmen og må derfor justeres.  
Konsekvensen er økt slitasje på dører og karm.

Eksempel på dør som tar i karm.

- Enkelte dører må justeres.

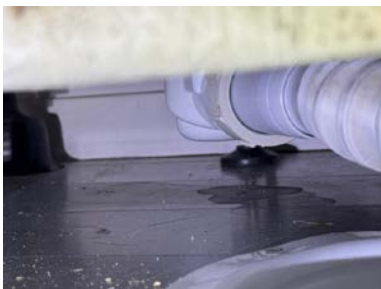
Det er påvist tegn til lekkasje fra avløpet til dusjkabinettet.

Tegn til drypplekkasje fra dusjkabinettet.

Rommet må oppgraderes/renoveres før daglig bruk for å redusere risiko/omfang av skader. Ved å utsette gulv og vegger for vann kan det oppstå sopp og råteskader i skjulte deler av konstruksjonen.

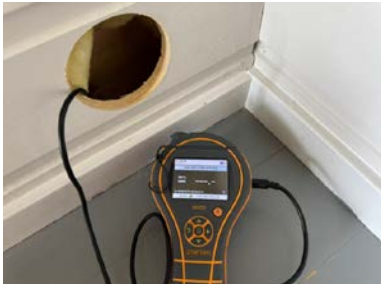
Hulltaking er foretatt uten å påvise unormale forhold. Hulltaking er foretatt fra gangen mot dusjkabinettet. Fuktkvotemåling (vekt%) i konstruksjonen ble ikke registrert. Våre fuktmålere angir ikke fuktverdier lavere enn 6vektprosent.

Fuktmåling.

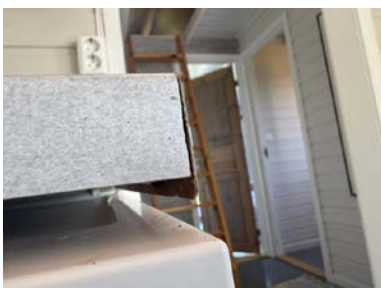
Løst kantlist.

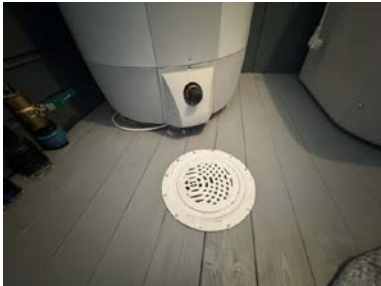
Konsekvensen av ikke tilfredsstillende avrenning fra varmtvannstanken er risiko for skader på gulv og skjulte konstruksjoner ved en eventuell lekkasje.

Sluk ved varmtvannstanken.

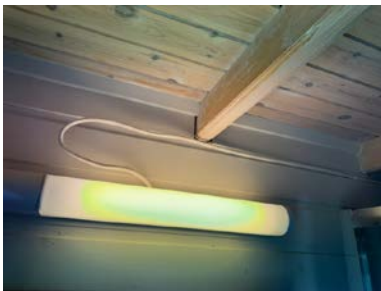
Løs ledning på badet.

Kostnadsestimatet er knyttet opp mot kostnader for å innhente el-takst. Utbedringskostnader av påpekte avvik i denne rapport og el-takst vil komme i tillegg.

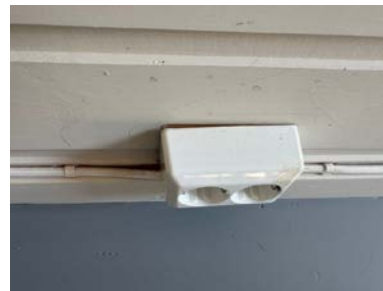
Løs stikkontakt på veggen.

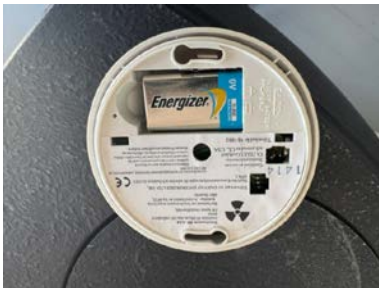
3. **Ja Røykvarsleren ligger løs på hemsen, denne skal monteres i tak.**
4. Er det skader på røykvarslere?  
**Ja Røykvarslerene i boligen er eldre enn angitte funksjonstid.**

Røykvarsleren

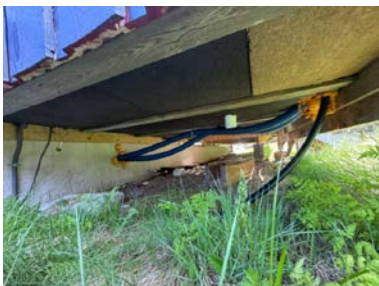
Uten tilstrekkelig fuktsikring kan vann trenge inn i grunnmuren, noe som kan føre til høyt fuktnivå i krypekjelleren. Dette kan resultere i muggvekst, råte og svekkelse av konstruksjonen.

Det er ikke mulig å påvise utvendig fuktsikringer på grunnmuren.

Det må sikres riktig terrengforhold for å redusere vannpåkjenning mot drenering.

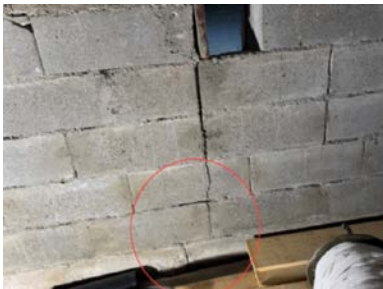
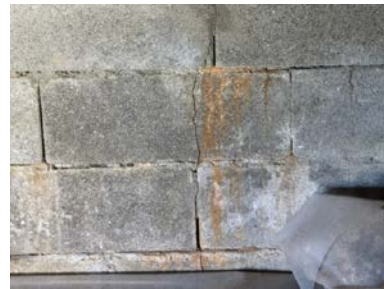
Sprekker kan tillate vann å trenge inn i grunnmuren. Vann som trenger inn i sprekkekanaler kan fryse og utvide seg, noe som forverrer sprekkekanalene og kan føre til ytterligere skader.

Riss i grunnmuren.

I forbindelse med utbygging av drenering vil det være naturlig å utbedre sprekkdannelsene.

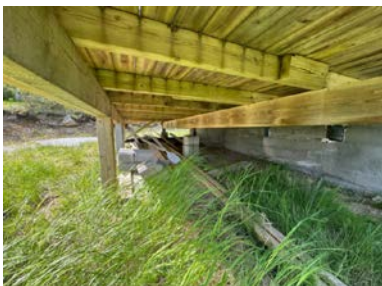
Fall mot grunnmuren.

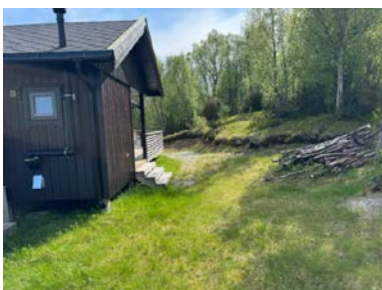
Terrenget.
