Ileflaen 7, 1940 BJØRKELANGEN

**Pen halvpart av tomannsbolig fra 2023. Carport, peis og varmepumpe. Vaskerom, stor terrasse og flott allrom m/utsikt.**

Befaringsdato: 15.10.2025

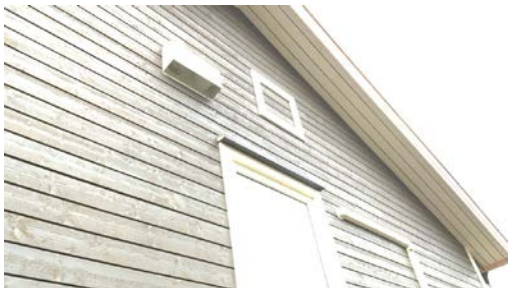
## TG 1 Vinduer

Bygningen har malte trevinduer med 3-lags glass.

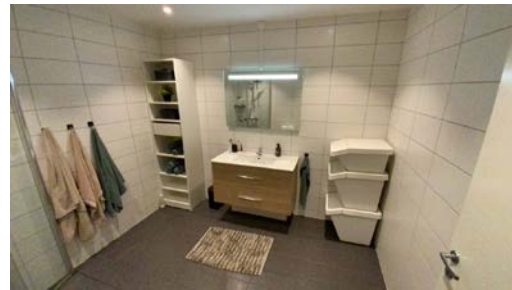
- Det er påvist avvik i fallforhold til sluk i forhold til krav i forskrift på byggetidspunktet.

Det bør foretas en lokal utbedring slik at vann ikke ligger igjen over tid, da dette kan føre til at salter kommer frem og ekstra belastning på underliggende membran.

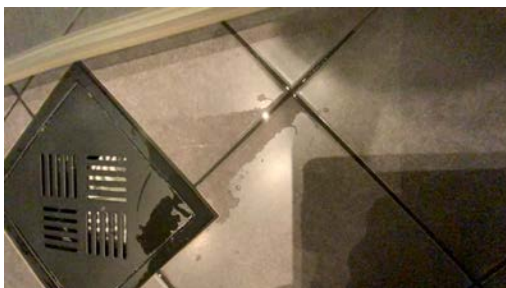
## ⓘ TG 1 Sluk, membran og tettesjikt

Det er plastsluk og smøremembran med dokumentert utførelse.

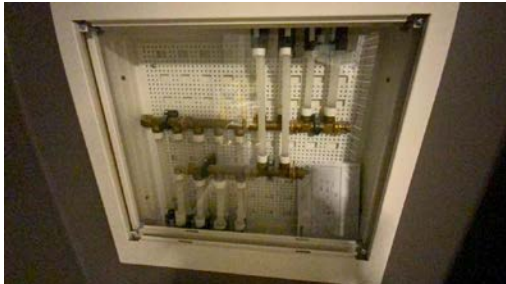
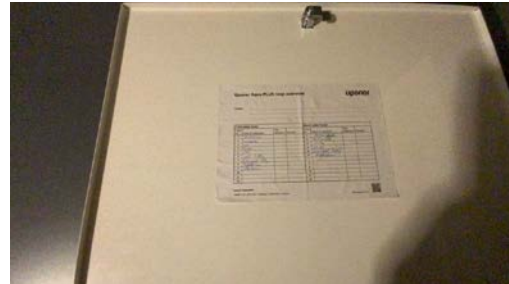
Innvendige vannledninger er av plast (rør i rør). Det er besiktiget i rørskap på vaskerom. Stoppekran med vanstopper på vaskerom.

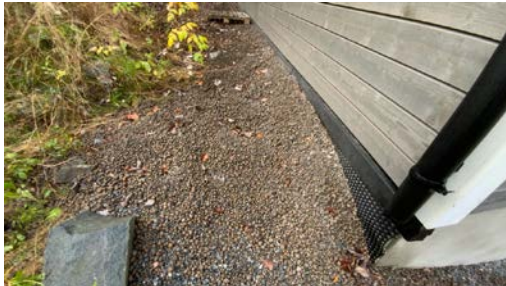
## ! TG 2 Fuktsikring og drenering

Utbedre terrenget slik at grunnmursplasten med klemlist føres over terreng. Når grunnmursplasten ligger under terreng, utsettes grunnmuren for økt fuktbelastning, noe som kan føre til fukttinntrengning i muren innvendig.

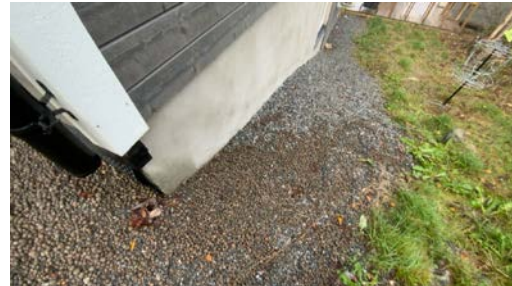
## TG 1 Grunnmur og fundamenter

Avvik: · Det er påvist dårlig fall eller flatt terreng inn mot grunnmur og dermed muligheter for større vannansamlinger.

Bygningen har betonggrunnmur med støpt dekke.

- Det bør foretas terrengjusteringer.

Som tiltak bør foretas justeringer der tomten heller mot huset for å unngå unødig fuktbelastning mot grunnmur og krypkjeller. Konsekvens ved manglende fall kan føre til at overflatevann samler seg inntil grunnmuren, noe som øker risikoen for fuktskader og skader på konstruksjonen.
