## Enebolig attraktivt beliggende med alt på en flate! Gode solforhold og garasje.

Aktiv eiendomsmegling har gleden av å presentere Rugbråtveien 2!

Befaringsdato: 11.04.2025

Rapportdato: 15.04.2025

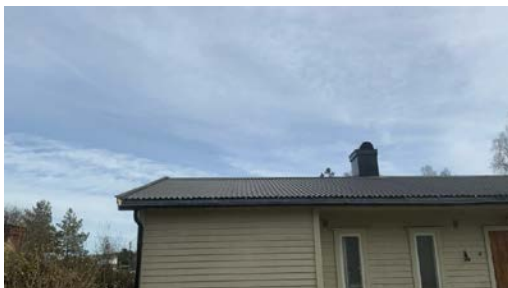
- Tidspunkt for utskiftning av takteking nærmer seg.
- Tidspunkt for utskiftning av undertak nærmer seg.

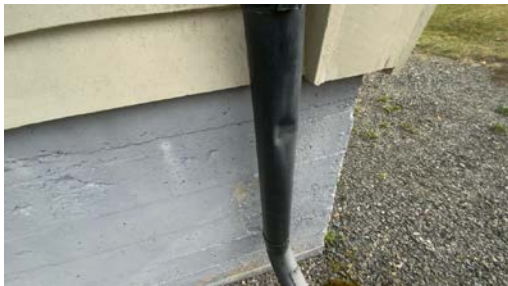
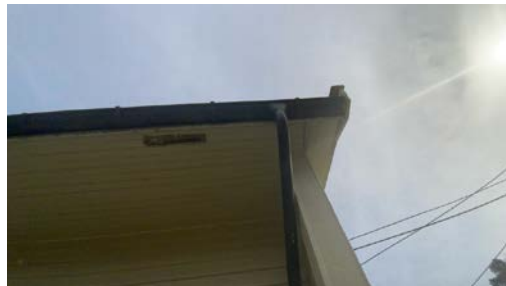
## Veggkonstruksjon

- Veggkonstruksjon: Det er påvist betydelige råteskader i bordkledningen. Det er flere steder funnet råteskader i trekledningen.
- Utvendige trapper: Det er ikke montert rekkverk. Utvendig trapp foran inngangsparti har omfattende skader (store sprekker). Rekkverksavviket gjelder trappen ut fra balkongdøra i stua.

Yttervegger av bindingsverk med liggende trekledning.

- Råteskadet trekledning må skiftes ut.

**Kostnadsestimat: 50 000 - 100 000**

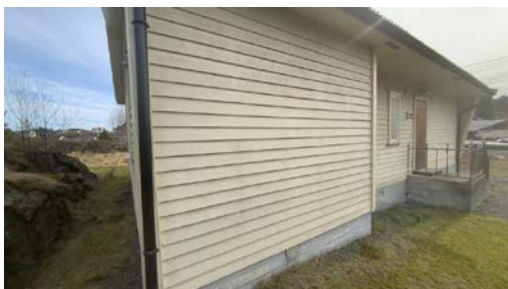
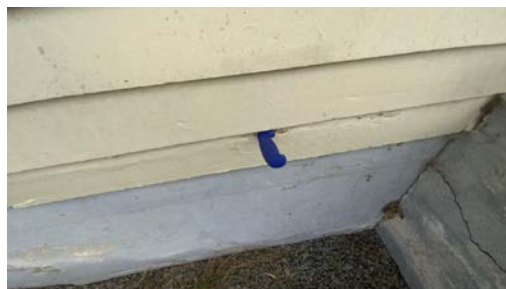
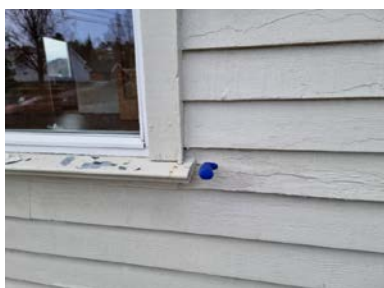
## TG 2 Takkonstruksjon/Loft

- Takteking: Mer enn halvparten av forventet brukstid er passert på taktekingen. Mer enn halvparten av forventet brukstid er passert på undertak.
- Nedløp og beslag: Det er ikke tilfredsstillende bortledning av vann fra taknedløp ved grunnmur. Det mangler tilfredsstillende adkomst til pipe for feier.
- Takkonstruksjon/loft: Det er påvist fuktskjolder i undertak/takkonstruksjon. Det er

registrert symptom på aktivitet fra skadedyr. Det er påvist flere bikuber på loftet. Det er påvist endel muselort på loftet. Det er påvist fuktskjolder flere steder på loftet, men det ble ikke målt forhøyede fuktverdier på befaringsdagen. Taktekingen er gammel og det kan ikke utelukkes noen lekkasjer.

- Det må gjennomføres ytterligere undersøkelser.
- Andre tiltak:

Overvåk tilstanden jevnlig.

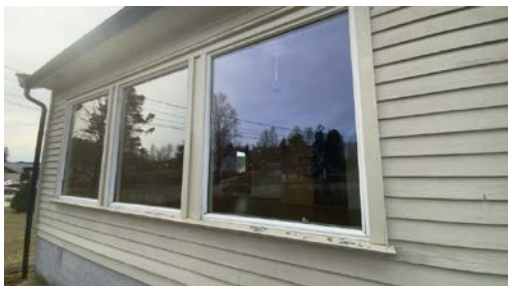
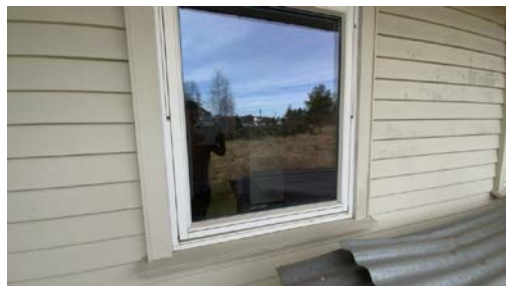
## TG 2 Dører

- Dører: Det er påvist utetthet/åpning mellom dørblad og dørkarm. Dvs. at kald trekk kan oppstå. Karmene i dører er værslitte utvendig og det er sprekker i trevirket.

Bygningen har malt balkongdør i tre og hoveddør i tre.

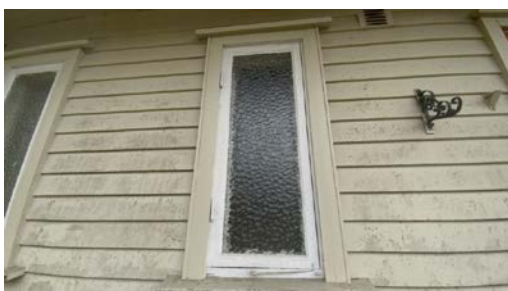
- Det er påvist utetthet/åpning mellom dørblad og dørkarm. Dvs. at kald trekk kan oppstå.
- Karmene i dører er værslitte utvendig og det er sprekker i treverket.

- Det må påregnes noe vedlikehold og at enkelte dører må skiftes ut.

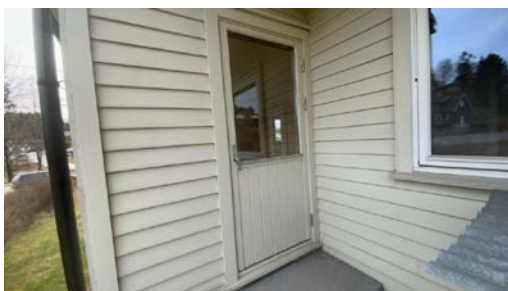
## TG 3 Utvendige trapper

Utvendige trapper i betong.

- Det er ikke montert rekkverk.
- Det er avvik:

Utvendig trapp foran inngangsparti har omfattende skader (store sprekker).  
Rekkverksavviket gjelder trappen ut fra balkongdøra i stua.

- Tiltak:
- Rekkverk må monteres for å lukke avviket.

Det må gjøres utbedringer av trappen for å lukke avviket.

**Kostnadsestimat: 10 000 - 50 000**

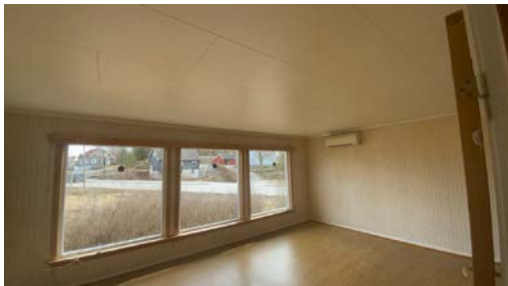
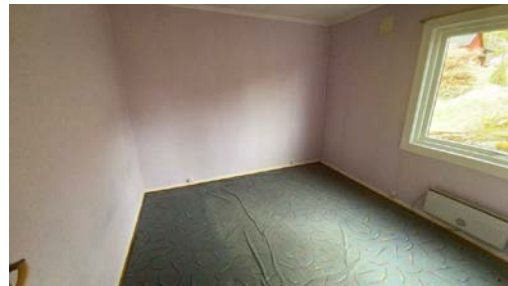
## TG 2 Etasjeskille/gulv mot grunn

- Etasjeskille/gulv mot grunn: Det er målt høydeforskjell på mellom 15-30 mm gjennom hele rommet. Tilstandsgrad 2 gis med bakgrunn i standardens krav til godkjente måleavvik. Målt høydeforskjell på mellom 10-20 mm innenfor en lengde på 2 meter. Tilstandsgrad 2 gis med bakgrunn i standardens krav til godkjente måleavvik. Begge avvikene er funnet i stua. Disse funnene utelukker ikke skjevheter andre steder da målinger er gjort i form av stikkprøver.

Etasjeskiller er av trebjelkelag.

- For å få tilstandsgrad 0 eller 1 må høydeforskjeller rettes opp. Det vil imidlertid sjelden være økonomisk rasjonelt som et enkeltstående tiltak i en bolig som dette. Dersom boligen en gang skal renoveres, kan man vurdere slike tiltak.

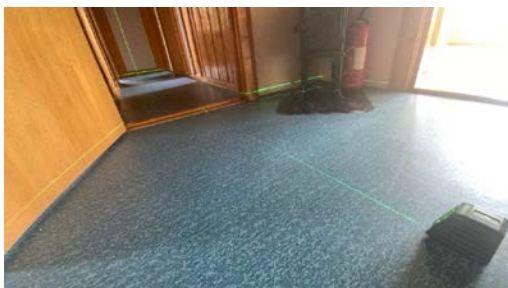
- Det er målt høydeforskjell på mellom 15-30 mm gjennom hele rommet. Tilstandsgrad 2 gis med bakgrunn i standardens krav til godkjente måleavvik.
- Målt høydeforskjell på mellom 10 - 20 mm innenfor en lengde på 2 meter. Tilstandsgrad 2 gis med bakgrunn i standardens krav til godkjente måleavvik.

Begge avvikene er funnet i stua. Disse funnene utelukker ikke skjevheter andre steder da målinger er gjort i form av stikkprøver.

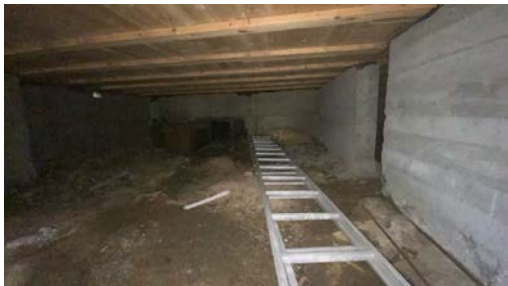
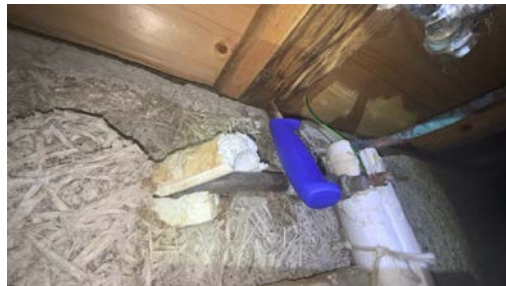
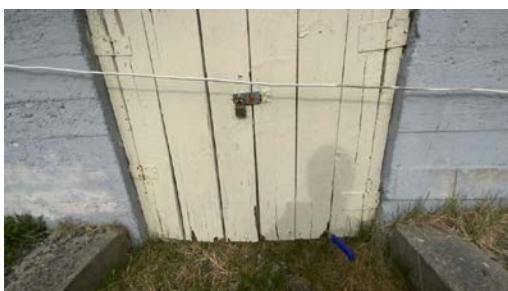
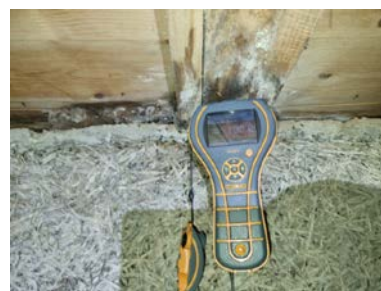
- Det er i krypkjeller konstatert omfattende fukt-/råteskader.
- Det er registrert symptom på aktivitet fra skadedyr

Det er i omtrent alle ender av bjelkelaget på grunnmur påvist fukt- og råteskader (se bilder).

Det er påvist råteskader i dør inn til krypkjelleren.

Forhøyede fuktmålinger i bjelkelag.

- Ytterligere undersøkelser må foretas for å få kartlagt tilstanden og omfanget på eventuelle skader.
- Konstruksjonene må sikres mot råte, sopp og skadedyr.

**Kostnadsestimat: 100 000 - 300 000**

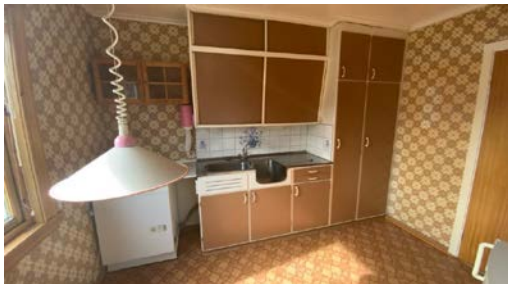
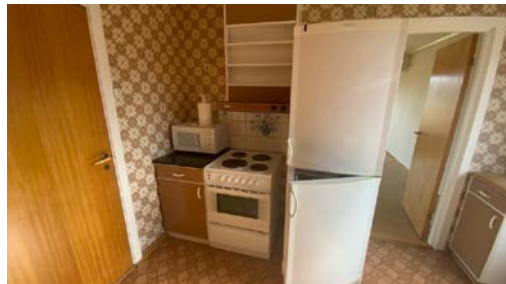
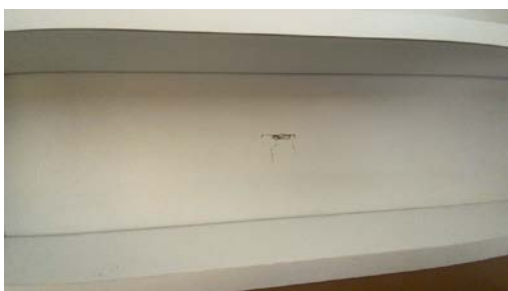
## 1. ETASJE > KJØKKEN

- Det er påvist skader på overflater/kjøkkeninnredning utover normal slitasjegrad.
- Kjøkkeninnredningen er av eldre dato, og den mangler bruksfunksjoner/løsninger som er forventet på et kjøkken.

Det er påvist en skade i innredningen over avtrekket.

- Det er påregnelig med utskiftning/utbedringer av kjøkkeninnredningen.

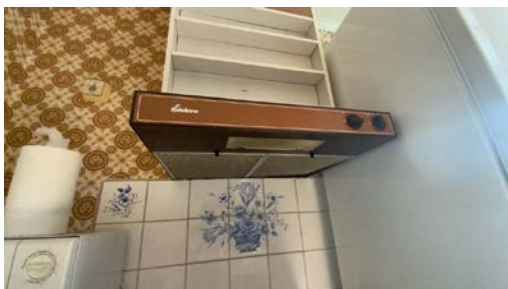
### **Avtrekk**

- Det bør etableres tilluft til kjøkken.

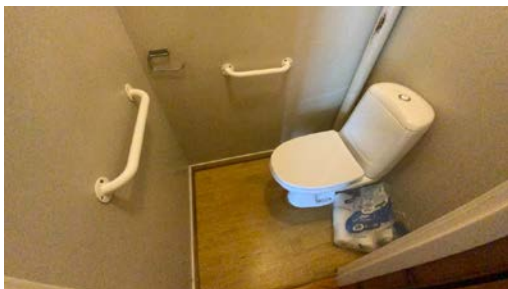
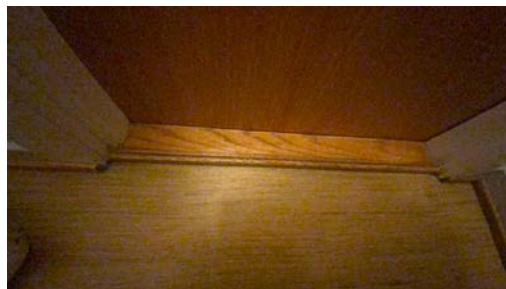
### 1. ETASJE > TOALETTROM

#### **Vurdering av avvik:**

- Det bør etableres tilfredsstillende tilluft til toalettrom, f.eks. luftespalte ved dør e.l.
- Mekanisk avtrekk bør etableres på toalettrom.

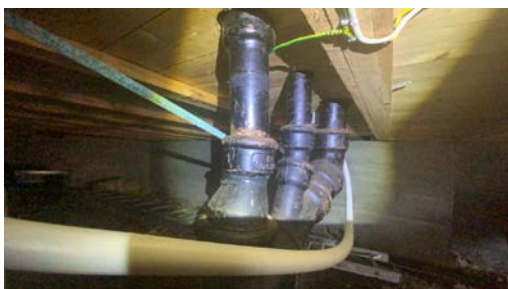
### Vannledninger

- Det er ikke behov for utbedringstiltak siden anlegget fungerer i dag, men ut ifra alder kan skader plutselig oppstå på eldre anlegg.
- I forbindelse med oppgradering av våtrom vil det være naturlig med utskiftning av rør.

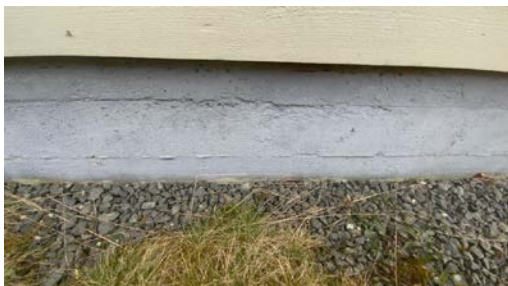
### TG 2 Fuktsikring og drenering

#### Vurdering av avvik:

Bygningen har grunnmur i betong.
