Seljebergan 15, 9300 FINNSNES

**Endeleilighet med tre soverom i  
veletablert leilighetsbygg med  
heis, garasje og innglasset  
veranda.**

# Tilstandsrapport

Befaringsdato: 17.11.2025

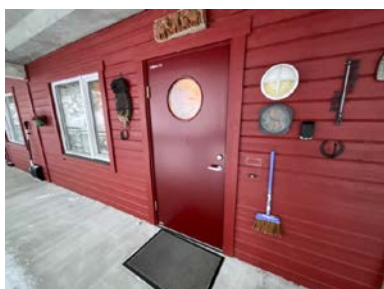
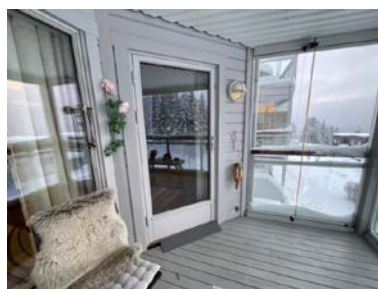
### 1 TG 1 Dører

Ytterdør med glassfelt.

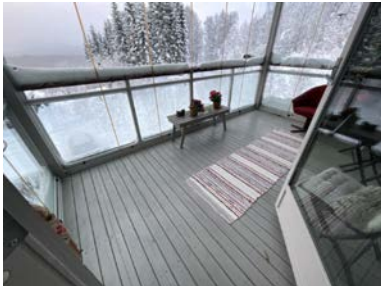
### 1 TG 1 Balkonger, terrasser og rom under balkonger

Det er etablert en trekonstruksjon i form av veranda i tilknytning til hovedbygningens fasade. Verandaen har direkte adkomst via dør fra stue, og er med innbygget glass.

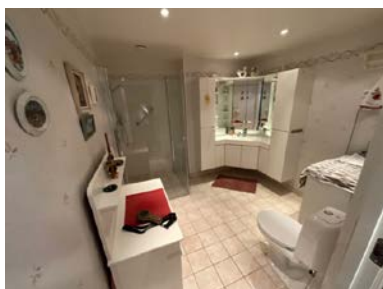
#### Generell

Badet er vurdert med hensyn til funksjon, slitasje og fuktbelastning. Ingen dokumentasjon foreligger, og vurderingen er gjort etter visuell kontroll i henhold til tekniske forskrifter gjeldende for perioden 1997–2010.

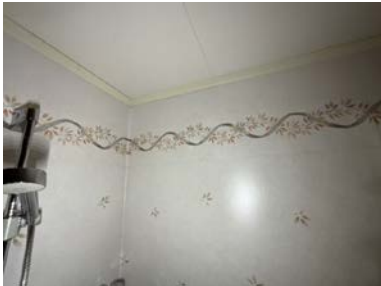
## TG 1 Overflater vegger og himling

Vegger har våtromstapet/belegg som gir fuktbestandig og rengjøringsvennlig overflate. Himlingen består av himlingsplater med jevn finish uten synlige skader eller misfarging.

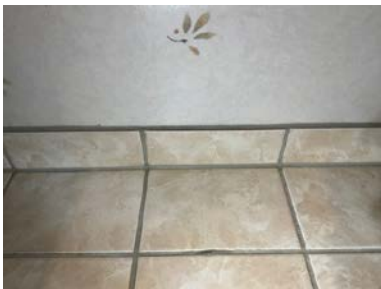
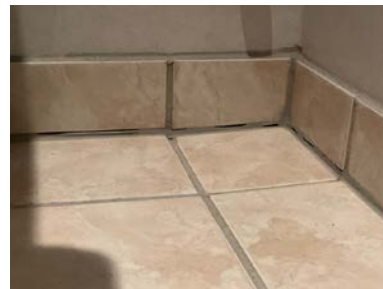
### Overflater Gulv

- Det er påvist at flisfuger har riss/sprekker.

- Fuger bør skiftes ut.

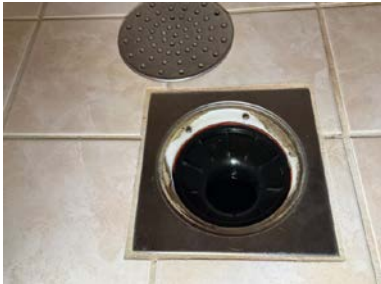
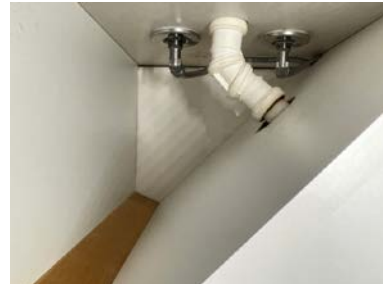
### Sluk, membran og tettesjikt

- Det er påvist mangelfull/feil utførelse rundt rørgjennomføringer e.l. som gir fare for fukt i konstruksjonen i våtsone.
- Mer enn halvparten av forventet brukstid er passert på membranløsningen.
- Mer enn halvparten av forventet brukstid er passert på slukløsningen.

- Det er viktig å merke seg at levetiden til en membran varierer basert på kvalitet, installasjon og bruk. Eldre membraner kan bli sprø og sprekke opp, noe som fører til at de mister sin vanntettende funksjon. Dette kan resultere i vannlekkasjer gjennom vegger og gulv og fuktskader.
- Løsningen/utførelsen rundt rørgjennomføringer gir fare for fukt inn i konstruksjoner.
- Eldre sluk av plast er ofte utsatt for lekkasjer og særlig i overganger. Eventuelle lekkasjer kan medføre fuktskader på tilliggende konstruksjoner.

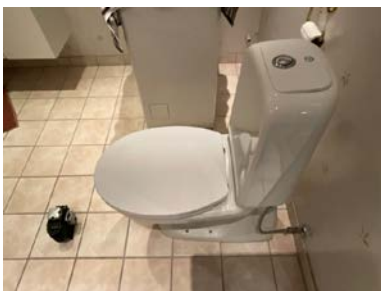
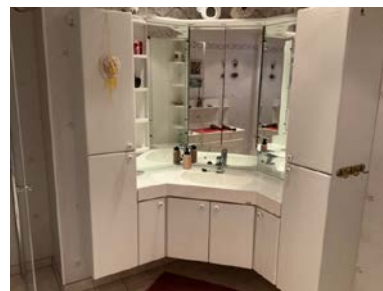
### TG 1 Sanitærutstyr og innredning

Innredningen består av nedfelt servant, toalett, dusjvegger/hjørne og opplegg for vaskemaskin.

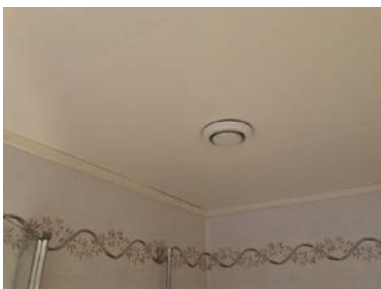
### TG 1 Ventilasjon

Avtrekk plassert over dusjsone. Tilluftsløsning under dør.

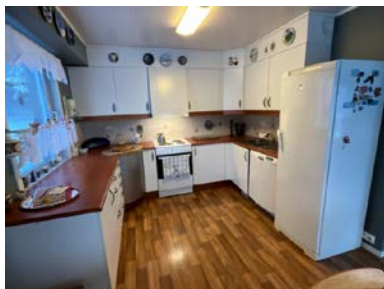
Kjøkkeninnredningen har glatte fronter og benkeplate i laminat. Det er satt av plass til kjøl/fryseskap, oppvaskmaskin, komfyr med platetopp.

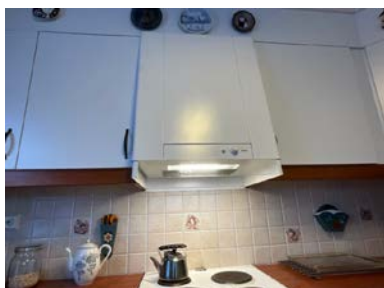
### 1 TG 1 Avtrekk

Avtrekk skjer via et balansert ventilasjonsanlegg integrert i kjøkkenheten.

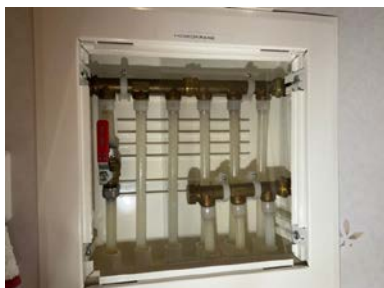
### 1 TG 1 Vannledninger

Vannledninger er utført i PEX (plast) med rør-i-rør-system. Rørene ligger i varerør og er tilkoblet fordelerskap, benyttet til kaldt og varmt vann..

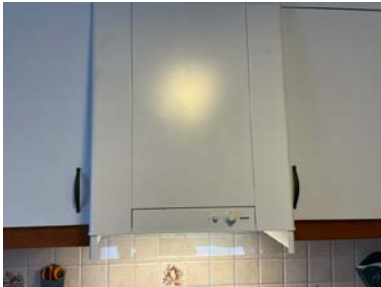
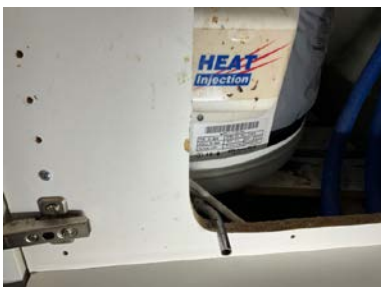
## Varmtvannstank

Varmtvannstank er utført i rustfritt stål og er på 100 L. Tanken har elektrisk oppvarming og er korrosjonsbestandig med lang levetid. TEK17 stiller ingen krav til volum på bereder, kun funksjonskrav om tilstrekkelig vannforsyning. Bransjestandard: 120 L = 3 pers./ 250 L = 4-5 pers./ 300 L = 5+ pers.

Varmtvannsberederen er installert i kjøkken uten sluk, med kar under og lekkasjerør ført til skap under vask. Denne løsningen var akseptert etter TEK97, som gjaldt i 2003, og det var da ingen krav om automatisk lekkasjestopper. Løsningen er derfor lovlig for sin tid.

I dag oppfyller den ikke TEK17-krav om lekkasjesikring i rom uten sluk, og vil ved tilstandsrapport (NS 3600) normalt få tilstandsgrad TG2 eller TG3. Risikoen for vannskade er betydelig, særlig fordi berederen er over forventet levetid (15–20 år). En lekkasje kan gi omfattende skade på kjøkken og underliggende konstruksjoner, og forsikringsselskap kan redusere erstatning dersom skade oppstår uten moderne sikring.

- Det er ikke behov for utbedringstiltak siden tanken fungerer i dag, men ut ifra alder kan skader plutselig oppstå på eldre tanker.
- Det bør etableres tilfredsstillende el-tilkobling etter gjeldende forskrift.
- Det bør etableres tilfredsstillende avrenning eller lekkasjesikring ved varmtvannstank.

Selv om det ikke er et lovkrav å oppgradere eksisterende løsning, anbefales forebyggende tiltak for å redusere risiko og forbedre tilstandsgrad. Det bør monteres lekkasjestopper med sensor i karet under berederen og automatisk stengeventil på vanninntaket, i tråd med dagens TEK17-krav. Avløpsrør fra sikkerhetsventil skal føres til sluk eller uavstengbart avløp, ikke kun til skap. Berederen bør vurderes skiftet ut, da den er nær eller over forventet levetid. Alle tiltak bør dokumenteres med bilder og produktinformasjon for bruk i tilstandsrapport og overfor forsikringsselskap.
