Naust Dalavik, 5574 SKJOLD

**Naust til Ålfjorden med brygge  
samt tilhørende båtplass i Dalavik  
brygge. Tilhørende tomt i**

# gnr. 149, bnr. 22

Befaringsdato: 05.05.2025

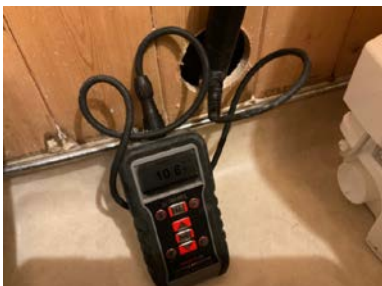
## TG 2 Kryp Kjeller

Bygningen har krypkjeller under trebjelkelag og stubbegulv.

- Det er ikke adkomst til deler av krypkjelleren. Kryp kjeller er kun vurdert i tilgjengelige deler. Kryp kjeller regnes for å være en risikokonstruksjon som er utsatt for fukt- og råteskader i bunnsvill, trebjelkelaget og andre tilstøtende konstruksjoner, på grunn av fuktighet fra grunnen og kondensering ved temperaturforskjeller. Selv om det ikke er avdekket tegn på skader, betyr ikke dette nødvendigvis at det ikke foreligger skader i eller i forbindelse med krypkjelleren.
- Det er ikke tilfredsstillende ventilerings av krypkjeller.
- Det er avvik:

Isolasjon i i kryprom har falt ned på bakken, det er usikkert om isolasjonen har vært for å isolere rør eller hva bruken er. Det er 23,1% fuktinnhold i bjelke målt innenfor ventil, det er noe høyt.

Kryprom er en risiko konstruksjon som ofte har skader.

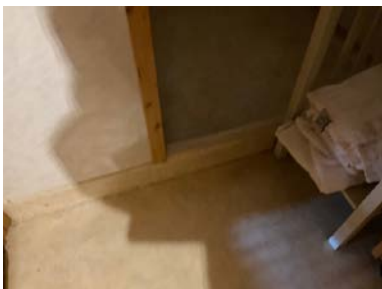
### 1. ETASJE > BAD

#### 1 TG 2 Sluk, membran og tettesjikt

Mangelfull dokumentasjon, krav til dokumentasjon av utførelsen av membran ikke er oppfylt. Det er nå ingen symptomer på funksjonssvekkelser, men vær oppmerksom på at dette er risikokonstruksjoner.

Manglende dokumentasjon gir usikkerhet om riktig utførelse, noe som øker risikoen for skjulte fuktskader over tid.

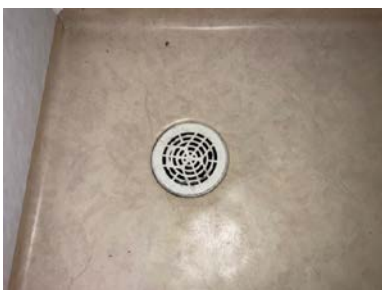
## 1. ETASJE > BAD

### TG 0 Tilliggende konstruksjoner våtrom

Hulltaking er foretatt uten å påvise unormale forhold. Hulltaking er foretatt i bad ved toalett og vask. Fuktkvotemåling (vekt%) i konstruksjonen ble målt til 10,6 %, noe som er tørt.

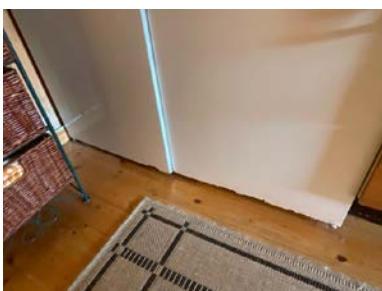
Rust i bunn av skap

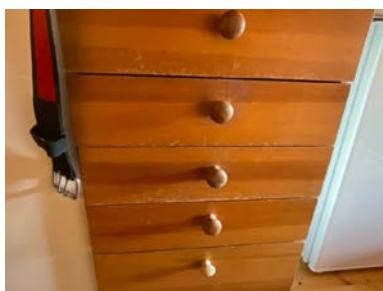
Slitasje i fronter.

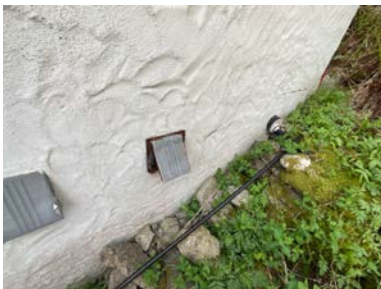
## 1 TG 2 Terrengforhold

Terrengtet skråner inn mot boligen, de 3 første meterne ut fra grunnmuren bør ha fall på 1:50 i fra grunnmuren. Det kan medføre større påkjenninger på grunnmuren med fall mot denne hvis den ikke er tilstrekkelig beskyttet.
