Naust Dalavik, 5574 SKJOLD

**Naust til Ålfjorden med brygge  
samt tilhørende båtplass i Dalavik  
brygge. Tilhørende tomt i**

# gnr. 149, bnr. 22

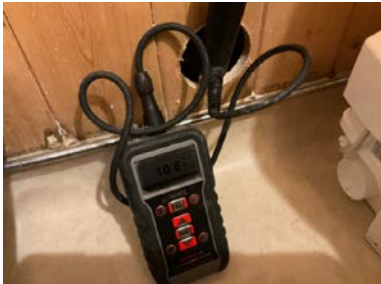
## TG 2 Kryp Kjeller

Bygningen har krypkjeller under trebjelkelag og stubbegulv.

- Det er ikke adkomst til deler av krypkjelleren. Kryp kjeller er kun vurdert i tilgjengelige deler. Kryp kjeller regnes for å være en risikokonstruksjon som er utsatt for fukt- og råteskader i bunnsvill, trebjelkelaget og andre tilstøtende konstruksjoner, på grunn av fuktighet fra grunnen og kondensering ved temperaturforskjeller. Selv om det ikke er avdekket tegn på skader, betyr ikke dette nødvendigvis at det ikke foreligger skader i eller i forbindelse med krypkjelleren.
- Det er ikke tilfredsstillende ventilerings av krypkjeller.
- Det er avvik:

Isolasjon i i kryprom har falt ned på bakken, det er usikkert om isolasjonen har vært for å isolere rør eller hva bruken er. Det er 23,1% fuktinnhold i bjelke målt innenfor ventil, det er noe høyt.

Kryprom er en risiko konstruksjon som ofte har skader.

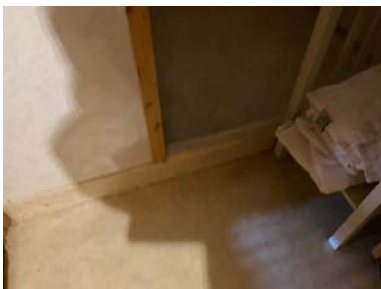
### 1. ETASJE > BAD

#### ! TG 2 Sluk, membran og tettesjikt

Mangelfull dokumentasjon, krav til dokumentasjon av utførelsen av membran ikke er oppfylt. Det er nå ingen symptomer på funksjonssvekkelser, men vær oppmerksom på at dette er risikokonstruksjoner.

Manglende dokumentasjon gir usikkerhet om riktig utførelse, noe som øker risikoen for skjulte fuktskader over tid.

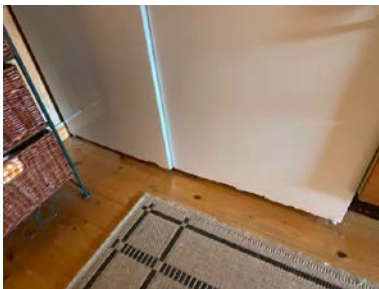
Rust i bunn av skap

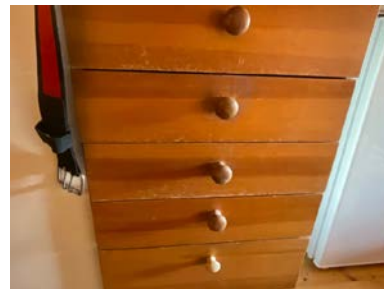
Slitasje i fronter.
