Rogneveien 23, 3158 ANDEBU

**Halvpart av tomannsbolig på én flate. 2 soverom, nytt bad 2023, carport med el-billader. Solrikt og blindgate.**

Befaringsdato: 06.03.2025    Rapportdato: 07.03.2025    Oppdragsnr.: 21248-1520    Referansenummer: OT9527

Autorisert foretak: Drammen Takstsenter AS    Sertifisert Takstingeniør: Olav Rudland Kvilhaug    Vår ref:

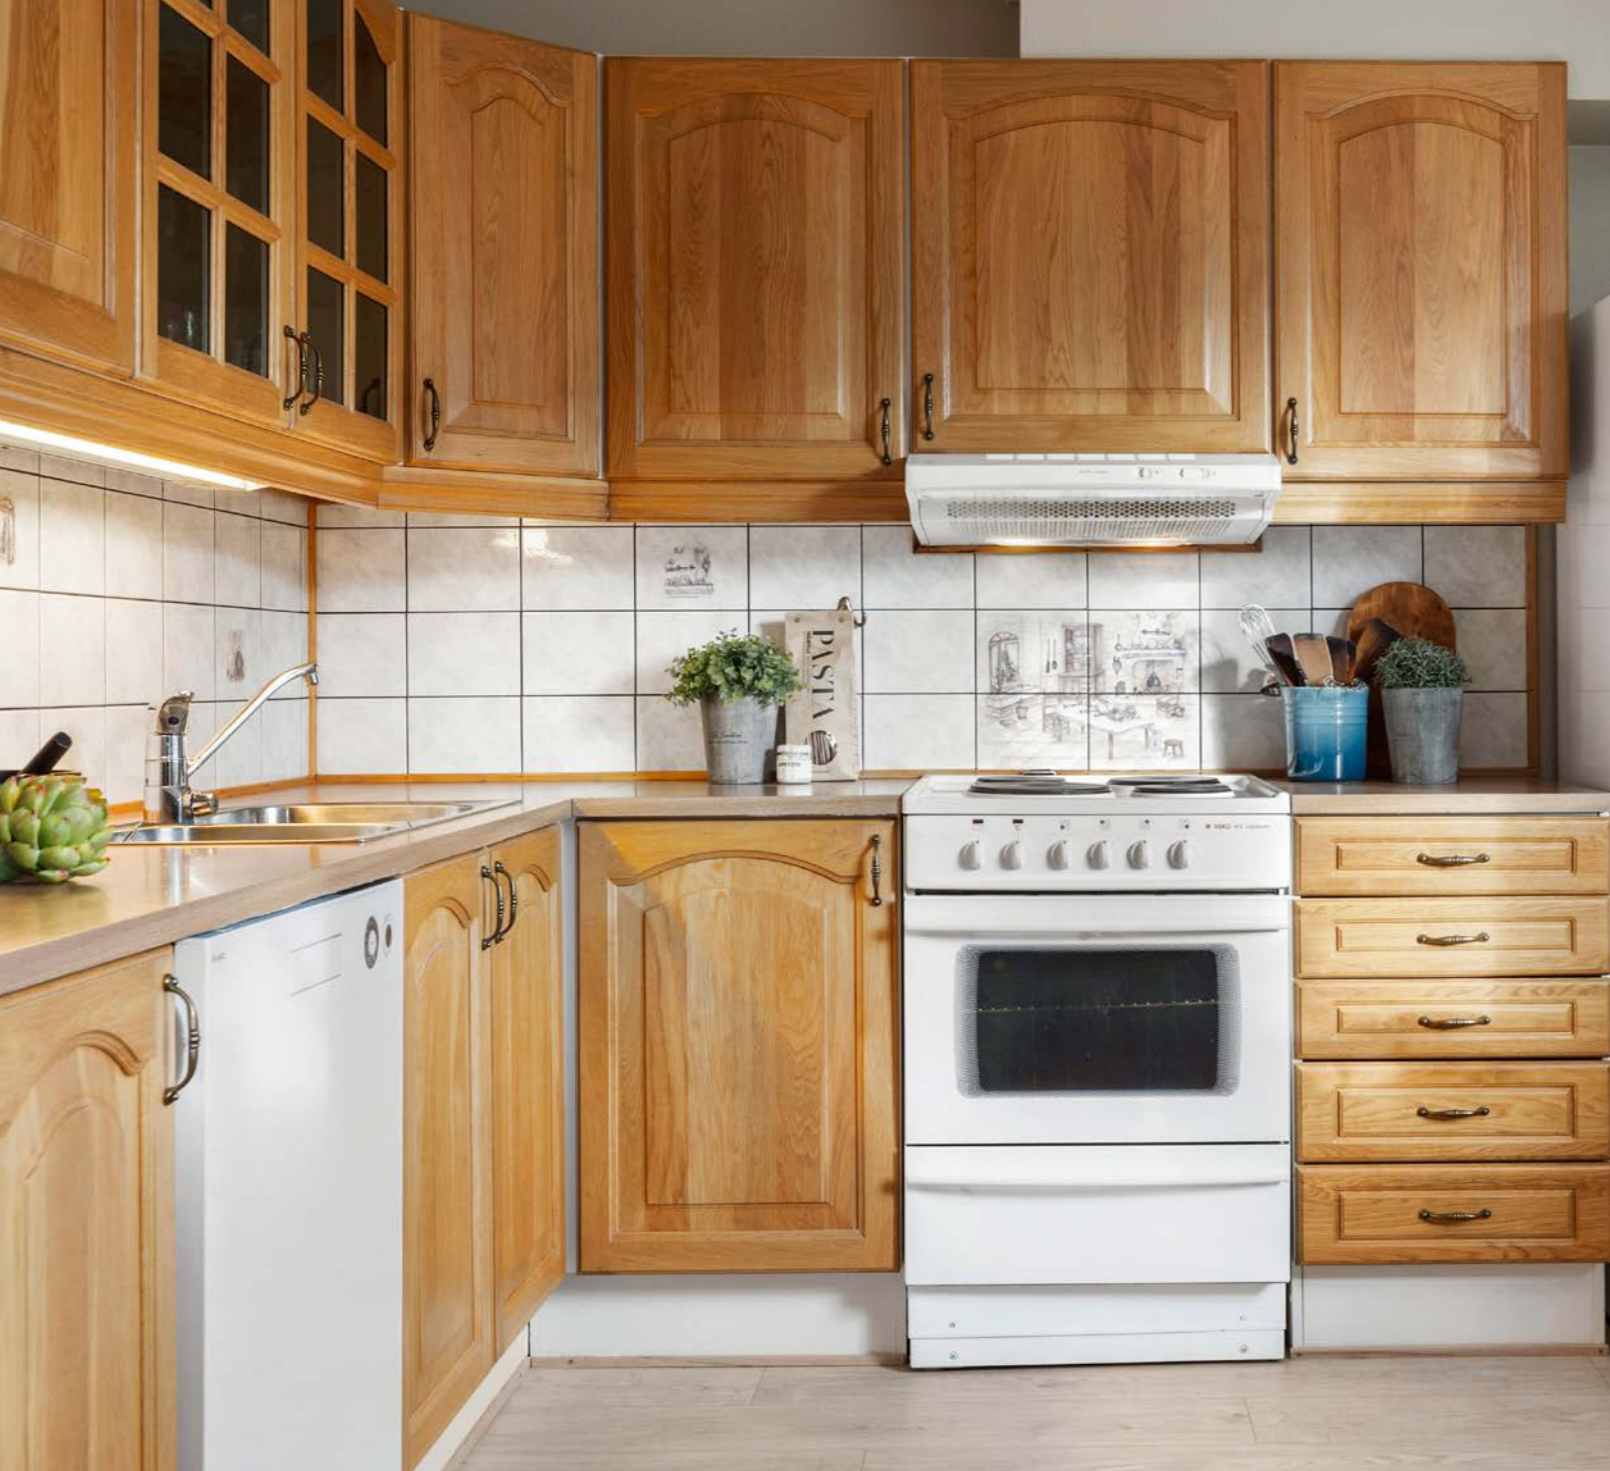
Kjøkkenet har innredning med skrog av heltre fronter. Benkeplaten er av laminert overflate, kummen er av rustfritt stål.
