Engelivegen 21, 2093 FEIRING

**Velholdt enebolig over tre etasjer  
med godkjent 3-roms  
utleieleilighet | 4 soverom og 2  
bad i hoveddel | Dobbelgarasje**

# Tilstandsrapport

Enebolig  
Engelivegen 21, 2093 FEIRING  
EIDSVOLL kommune  
# gnr. 233, bnr. 215

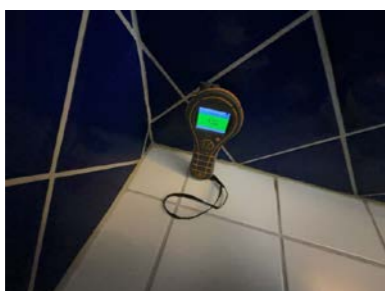
### 2. ETASJE > BAD

#### 1 TG 3 Overflater Gulv

- Overvåk tilstanden jevnlig. For å få tilstandsgrad 0 eller 1 må tettesjiktet skiftes ut, men tidspunktet for når dette er nødvendig er vanskelig å si noe om. Ved renovering, påse at alle forhold med tettesjiktet, våtsone, sluk, røranlegg mv. dokumenteres.

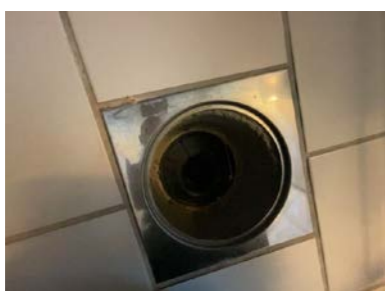
### 2. ETASJE > BAD

#### 1 TG 1 Sanitærutstyr og innredning

Det er ikke registrert avvik utover elde og normal bruksslitasje. Siden våtrommet fungerer i dag er det ikke behov for strakstiltak. Men ut fra alder kan plutselig skader oppstå, det anbefales å følge med og bruke rommet med forsiktighet. Oppgraderinger bør etter hvert påregnes. Rommet kan ha mange bruksår igjen, dette avhenger av bruken.

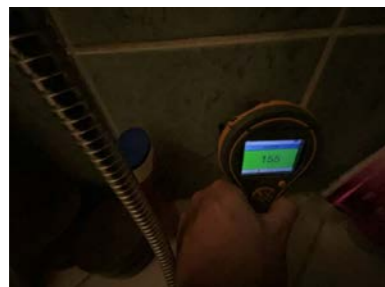
### KJELLER > BAD

#### TG 2 Overflater Gulv

- Overvåk tilstanden jevnlig. For å få tilstandsgrad 0 eller 1 må tettesjiktet skiftes ut, men tidspunktet for når dette er nødvendig er vanskelig å si noe om. Ved renovering, påse at alle forhold med tettesjiktet, våtsone, sluk, røranlegg mv. dokumenteres.

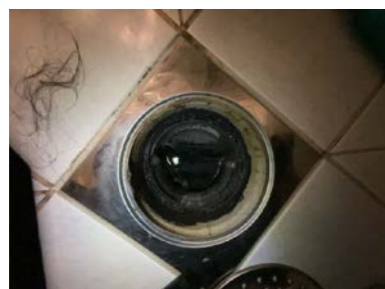
### KJELLER > BAD

#### TG 1 Sanitærutstyr og innredning

Det er ikke registrert avvik utover elde og normal bruksslitasje. Siden våtrommet fungerer i dag er det ikke behov for straktiltak. Men ut fra alder kan plutselig skader oppstå, det anbefales å følge med og bruke rommet med forsiktighet. Oppgraderinger bør etter hvert påregnes. Rommet kan ha mange bruksår igjen, dette avhenger av bruken.

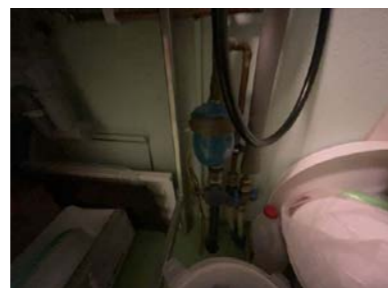
### TG 1 Avløpsrør

Synlige avløpsrør i: Plast. Anlegget er ikke teknisk vurdert. Jeg er ikke VVS fagmann, kontakt rørlegger for evt. nærmere kontroll av anlegget. Bunnledningene og utvendige ledninger er nedgravd og ikke tilgjengelig for inspeksjon.
