Parisbudalsveien 2, 2460 OSEN

Velholdt og romslig helårshytte fra 2016 med god beliggenhet på toppen av alpinbakken! Hems på 37m² med stue og 2 sov.

Salgsobjekt: Hytte
Eierform: Eiet
Byggeår: 2016
BRA-i/BRA Total 70/73 kvm
Tomtstr.: 1183.7 m²
Gnr./bnr. Gnr. 36, bnr. 538
Oppdragsnr.: 1211240428

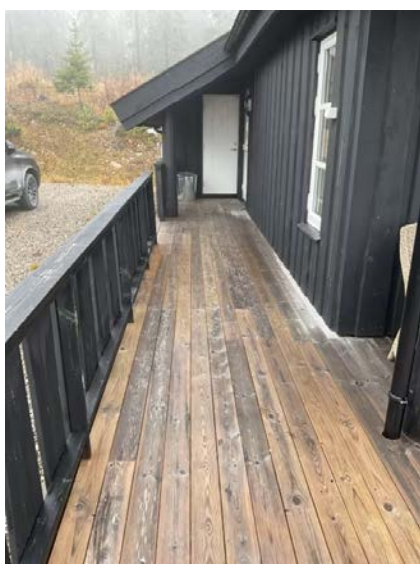
Terrasse.

Type	Terrasse
Terrasse på bakkeplan	
Er det gjennomført arbeider etter opprinnelig byggeår?	Nei
Er det synlig tegn på skjevheter/konstruksjonssvikt?	Nei
Er det tegn på sopp/råteskader i treverk eller skader i betong?	Nei
Er det krav til rekkverk?	Nei
Er balkong / terrassen tekket?	Nei
Oppsummering av balkong, terrasse, platting	TG-1
Overflatebehandling anbefales

Overflatebehandling.

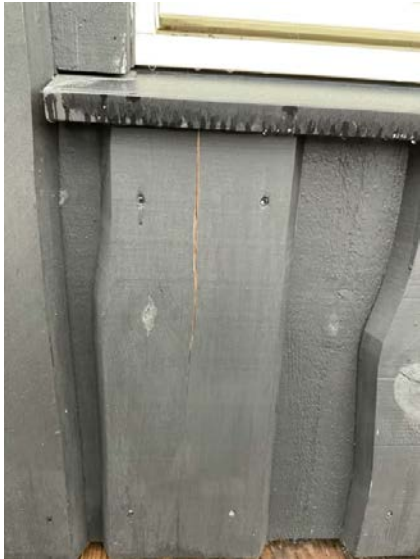
Det registreres enkelte sprekker i kledning, samt utslag av kvaer.

Sprekk i kledning.

Kledning med sprekker anbefales byttet.

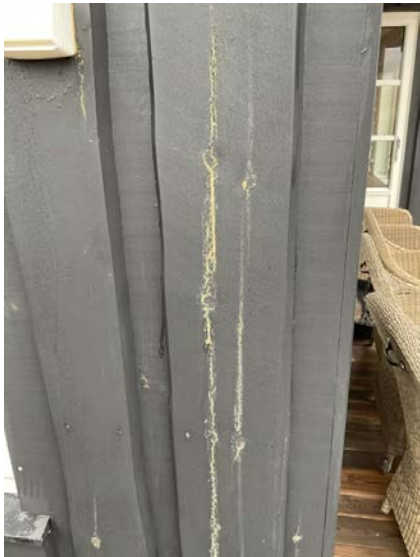
Utslag av kvae.

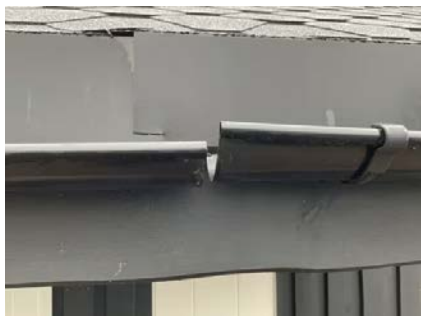
Det ble registrert buling/skade i nedløpsrør som er et symptom på frostspreng. Manglende skjot i renne over bod. Svank i renne ved bod.

Manglende skjøt i takrenne.

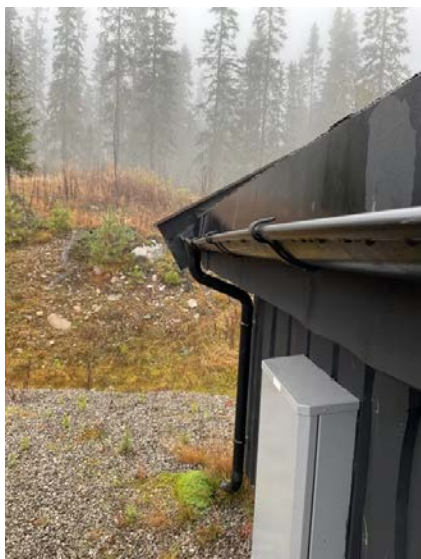
Type	Aluminium
Renner og nedløp av aluminium.	
Er det utført arbeider på anlegget etter byggeår?	Nei
Er det synlige skader på renner/nedløp?	Ja
Oppsummering av renner og nedløp	TG-3
Det ble registrert buling/skade i nedløpsrør som er et symptom på frostspreng. Manglende skjøt i renne over bod. Svank i renne ved bod.	
Anbefalte tiltak / ytterligere undersøkelser anbefales	
Utbedring av takrenner må påregnes. Utskifting av nedløp må påregnes.	
Utbedringskostnader	Under 10 000

Ujevnheter i takrenne.

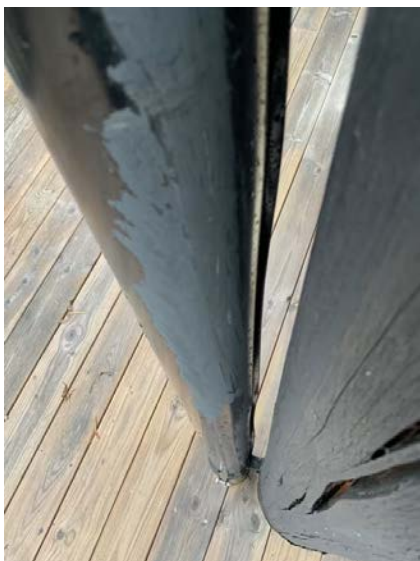
Frostspeng i nedløp.

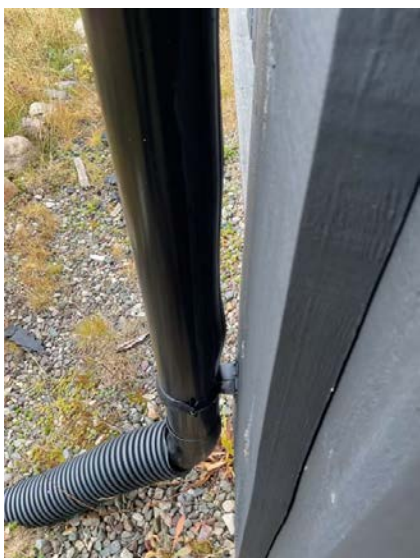
Frostspeng i nedløp.

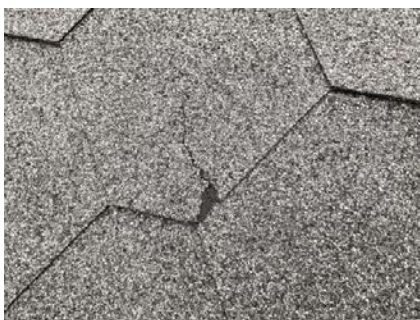
Ødelagt shingel.

Det registreres stedvis noe mose på taket som anbefales fjernet som et vedlikeholdstiltak. Shingel har skader enkelte steder.

Påviste skader må utbedres.

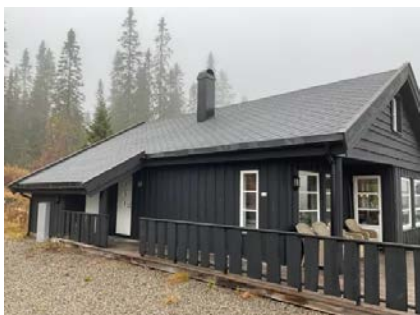
Er det krav til snøfanger?	Ja
Er det manglende og/eller feil/skader på snøfanger?	Ja
Er det krav til stige for adkomst feier?	Ja
Er det manglende stige/adkomst for feier og eller skader på stige?	Ja

Takvinkelen er 27 grader eller mer og det vil være krav til montering av snøfingere.

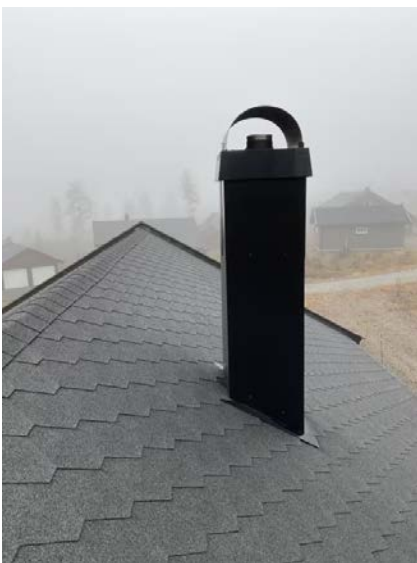
Pipe over tak.

Type pipe Stål

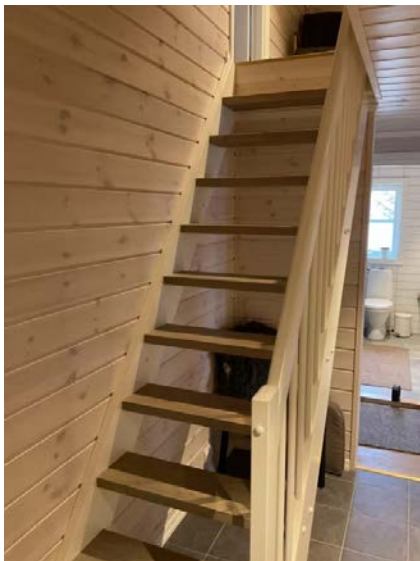
Trapp opp til hems.

Beskrivelse	
Åpen tretrapp opp til hems.	
Er det manglende rekkverk?	Nei
Er høyden på rekkverk under 90cm?	Nei
Er åpninger i rekkverk over 10cm?	Nei
Er åpninger mellom opptrinn over 10 cm?	Ja
Mangler håndløper i trappeløp?	Ja
Er det påvist andre avvik utover normal slitasje?	Nei
Oppsummering av trapp	TG-1
Det er ingen krav til trappeadkomst til plan som ikke har måleverdig areal. Det anbefales å montere håndløper for bedre personsikkerhet.

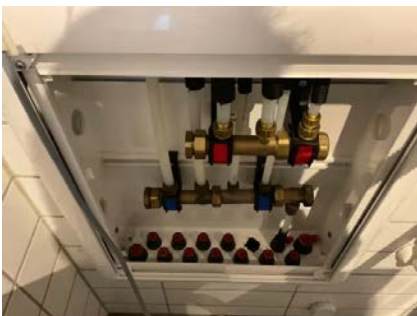
Fordelerskap.

Type anlegg	Rør i rør system
Vannledninger er skjult i vegger og gulv, vurderingene begrenser seg til synlige avløp.	
Kobber i benk under vask på kjøkken	
Er det utført arbeider på anlegget etter byggeår?	Nei
Er det etablert fordelerskap?	Ja
Er det manglende vannstoppesystem i tilknytning til, eller manglende avrenning til sluk/avløp fra fordelerskap?	Nei
Har vannrør nådd en alder som gir økt risiko for skader eller følgeskader?	Nei
Er det manglende isolering av vannrør hvor det er risiko for frost eller kondens?	Nei
Er det registrert tegn til lekkasjer eller skader på vannrør?	Nei
Er det redusert vanntrykk ved prøving av to tappesteder samtidig?	Nei
Er det manglende tilgjengelighet til stoppekran?	Nei
Er det dårlig funksjon på stoppekran?	Nei

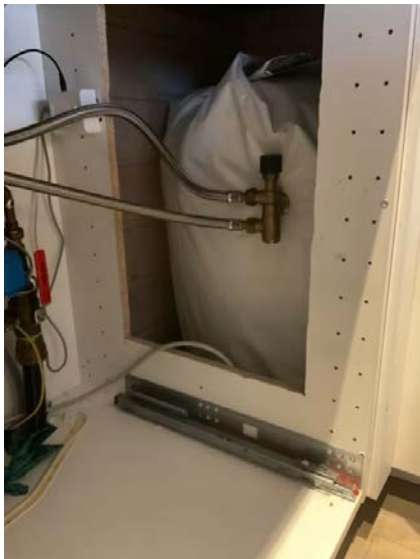
Bereder plassert under benk på kjøkken.

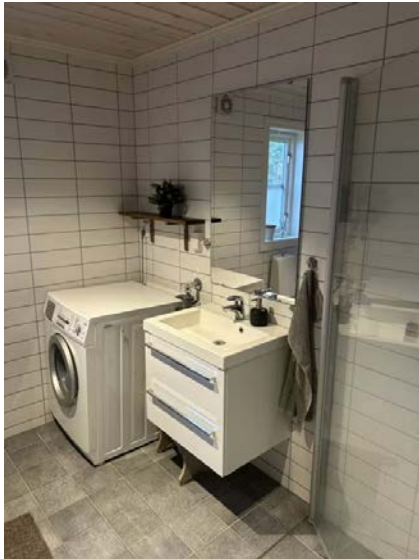
Det registreres feil utførelse av membran ved sluk. Denne er ikke ført tilfredsstillende inn under klemring.

Bad.

Anbefalte tiltak membran, tettesjikt og sluk
