Parisbudalsveien 2, 2460 OSEN

**Helårshytte med flott beliggenhet  
på toppen av alpinbakken i  
Furutangen med flott utsikt! Opptil  
11 sengeplasser og hems.**

**Salgsobjekt:** Hytte  
**Eierform:** Eiet  
**Byggeår:** 2016  
**BRA-i/BRA Total** 70/73 kvm  
**Tomtstr.:** 1183.7 m<sup>2</sup>  
**Gnr./bnr.** Gnr. 36, bnr. 538  
**Oppdragsnr.:** 1211240428

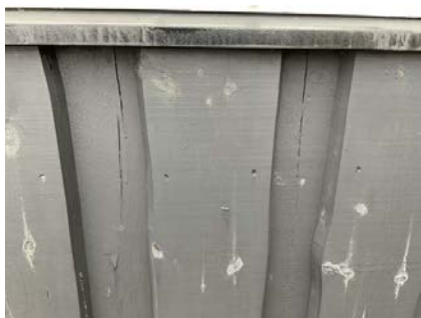
Sprekk i kledning.

| Type fasade | Liggende kledning, Stående kledning |
|---|---|
| Det registreres enkelte sprekker i kledning, samt utslag av kvae. | |

| Type fasade | Liggende kledning, Stående kledning |
|---|---|
| Kledning med sprekker anbefales byttet. | |

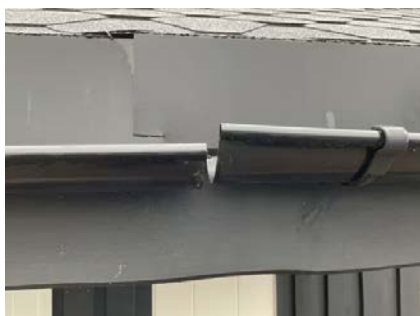
Manglende skjot i takrenne.

| Det ble registrert buling/skade i nedløpsrør som er et symptom på frostspreng.<br>Manglende skjot i renne over bod.<br>Svank i renne ved bod. | |

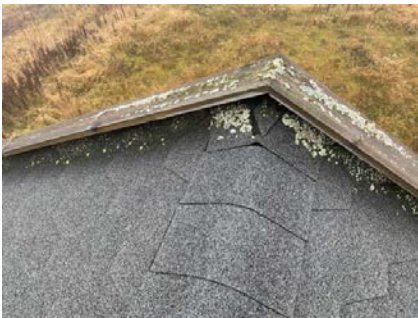
Mose på tak.

Det registreres stedvis noe mose på taket som anbefales fjernet som et vedlikeholdstiltak. Shingel har skader enkelte steder.

Påviste skader må utbedres.

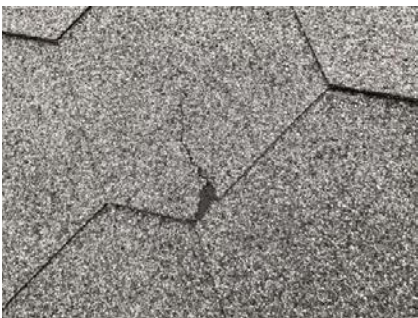
Ødelagt shingel.

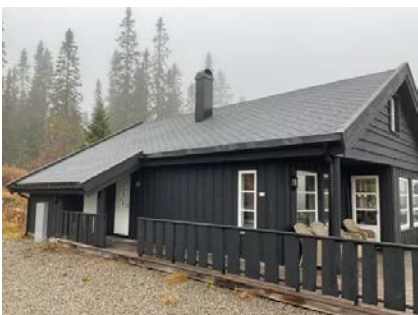
| Er det krav til snøfanger? | Ja |
| Er det manglende og/eller feil/skader på snøfanger? | Ja |
| Er det manglende stige/adkomst for feier og eller skader på stige? | Ja |

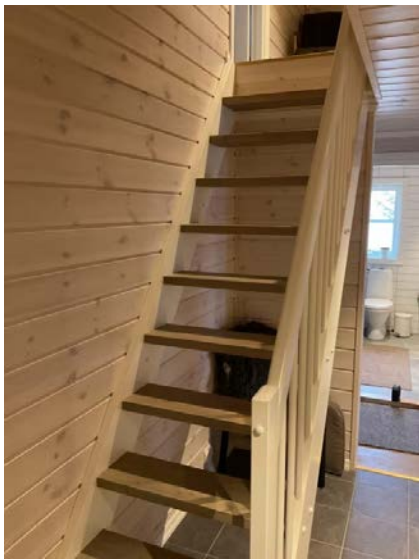
Trapp opp til hems.

Det er ingen krav til trappeadkomst til plan som ikke har måleverdig areal.  
Det anbefales å montere håndløper for bedre personsikkerhet.

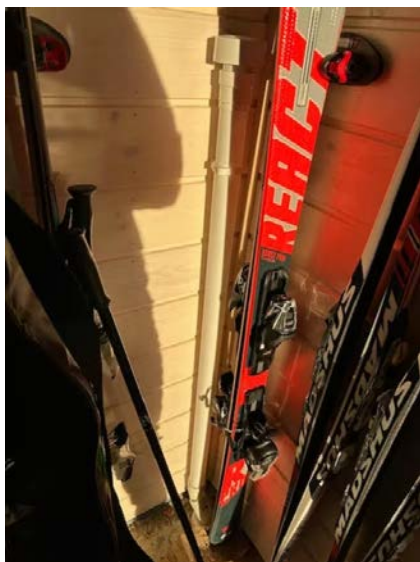
Lufting av kloakk.

Kloakk er ikke luftet over tak. Lufting med vakuumventil.

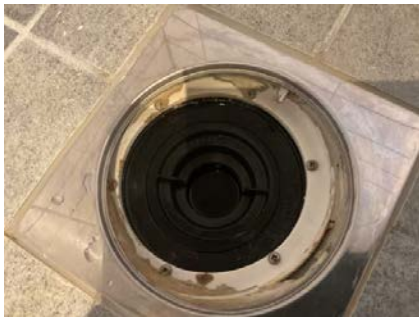
Manglende membran under klemring.

Det registreres feil utførelse av membran ved sluk. Denne er ikke ført tilfredsstillende inn under klemring.

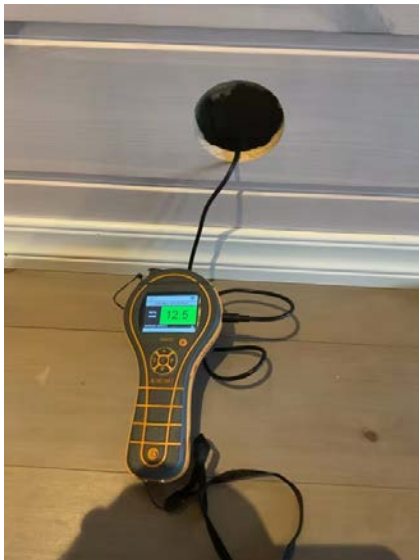
Hulltaking i tilstødetne rom.
