**GJØVIK - Hytte med strandlinje ved  
Mjøsa.**

Befaringsdato: 06.05.2025

# Tilstandsrapport

## FRITIDSBYGG(HYTTERSOMMERH. OL)

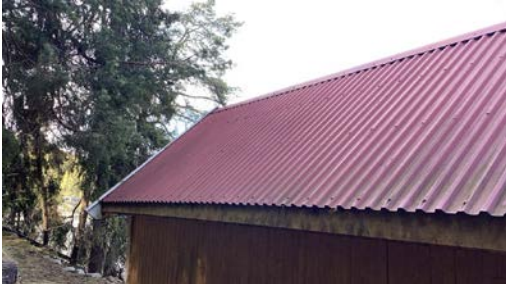
Oversiktsbilde.

## **TG 3** Nedløp og beslag

Utvendige beslag og takrenner/nedløp i metall. Vindski og toppbord i tre. Punktet må sees i sammenheng med takteking og fuktsikring.

Skader må utbedres. Byggverket skal sikres slik at is og snø ikke kan falle ned på steder hvor personer og husdyr kan oppholde seg. Se <https://lovdata.no/dokument/SF/forskrift/2017-06-19-840>. Kostnadsestimat må ses i sammenheng med takteking.

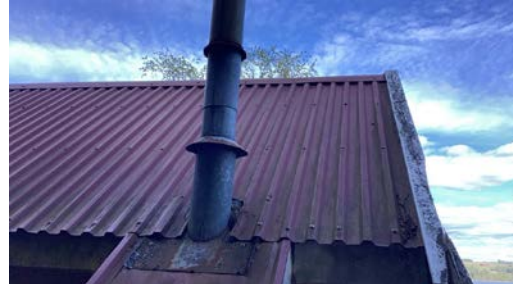
Oversiktsbilde.

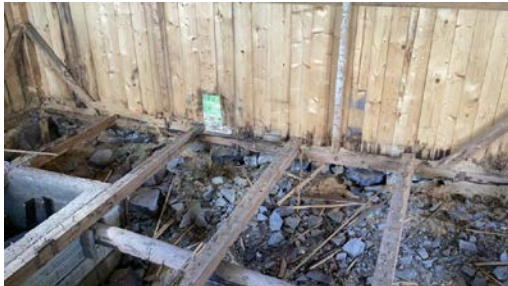
- Det er påvist betydelige råteskader i bordkledningen.

Tilstand på utvendig kledning øker risikoen for evt. råteskader i yttervegg. Det tas spesifikt forbehold om at deler av bygningsdelen er skjult, har en alder som øker sannsynligheten for skjulte feil og har brukt opp mye av sin forventede brukstid. Gjenstående arbeid. Tilstandsgrad gitt pga. nevnte forhold.

Hull i vegger etter råte.

- Råteskadet trekledning må skiftes ut.

Skaden må utbedres. Kost/nytte kontra rivning må vurderes. Kostnadsestimatet er basert på full utskiftning av yttervegger. Det anbefales å innhente tilbud på utbedring.

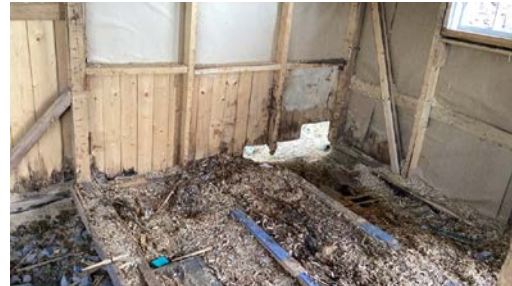
Hull i vegger etter råte.

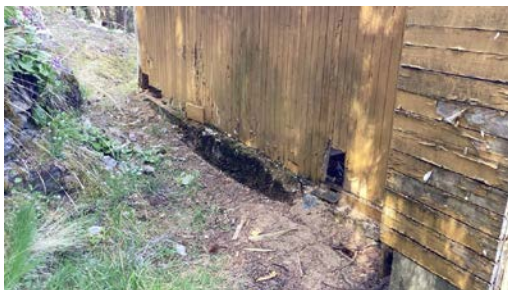
Store råteskader registrert.

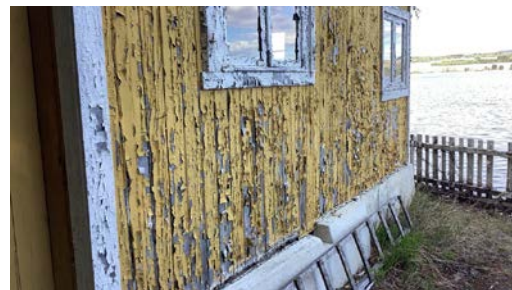
Slitte overflater.

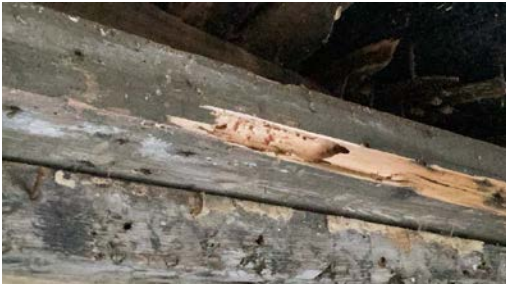
- Det er påvist fukt-/råteskader i takkonstruksjonen.
- Det er påvist fuktskjolder/skader i takkonstruksjonen.

Tilgjengelige deler av takkonstruksjon er delvis innsisert fra 1. etasje. Synlige fuktmerker. Synlig misfarging. Takkonstruksjonen er uisolert og har høyt varmetap. Takkonstruksjonen har skjevheter, se punkt om fundamentering. Gjenstående arbeid. Tilstandsgrad gitt pga. nevnte forhold.

Spør etter treskadeinsekter, ukjent omfang. Ved stikktakning med syl kom det ut boremel.

- Det må gjøres nærmere undersøkelser.
- Råteskadede konstruksjoner må skiftes ut.
- Påviste skader må utbedres.

Skade må utbedres. Kostnadsestimat må ses i sammenheng med resten av bygningsdelene, kost/nytte kontra rivning må vurderes.

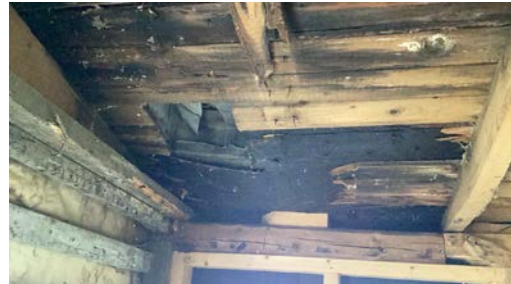
Store råteskader i undertak.

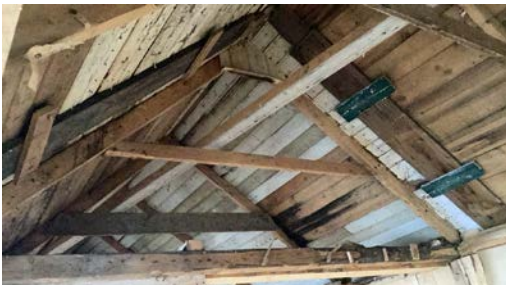
Åpen konstruksjon.

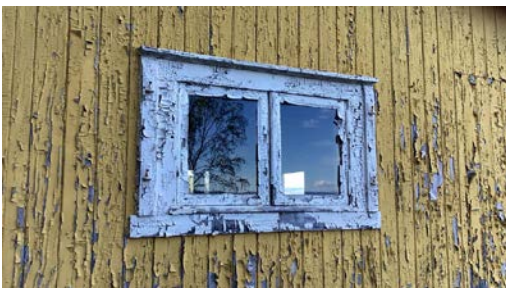
- Det er påvist noen glassruter som er punktert eller sprukne.
- Det er påvist tegn på innvendig kondensering av enkelte vindusglass.
- Karmene i vinduer er slitte og det er sprekker i trevirket.

Slitte vinduer.

Alle vinduer må skiftes. Kostnadsestimat er vurdert ut fra utskiftning av vinduer.

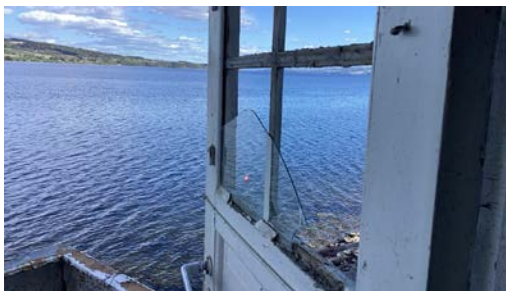
Knust vindu på terrassedør.

- Skadede dører må erstattes med nye.

Kostnadsestimat er vurdert ut fra lokal utbedring.

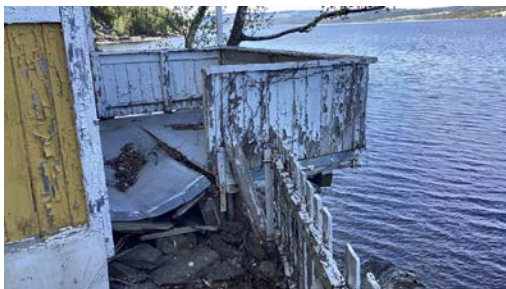
## **TG 3** Balkonger, terrasser og rom under balkonger

- Det er påvist fukt-/råteskader i konstruksjonen.

Oversiktsbilde.

- Råteskadede konstruksjoner må skiftes ut.

Terrasse må rives og gjennombygges etter at resten av hytten er utbedret. Kostnadsestimat er vurdert ut fra lokal utbedring av terrasse.

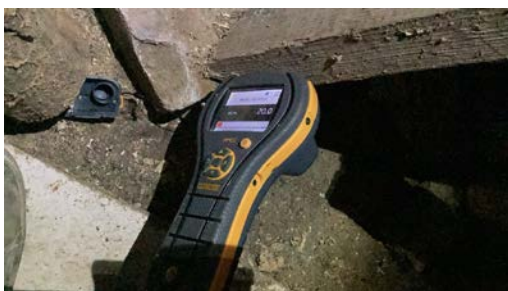
- Det er stedvis påvist fuktnivå som tilsier at konstruksjonen kan ha fuktskader.
- Det er påvist råteskader i trebjelkelag.

Krypekjeller er en risikokonstruksjon, det vil si en konstruksjon som erfaringsmessig har høy skadefrekvens. Krypekjeller ble besiktiget innvendig med stikktakninger. Klima i krypekjeller kan variere med årstidene og det anbefales å kontrollere krypekjelleren jevnlig for å følge med tilstanden på konstruksjonene. Det tas spesifikt forbehold om at deler av bygningsdelen er skjult, har en alder som øker sannsynligheten for skjulte feil og har brukt opp mye av sin forventede brukstid. Spor av mus registrert, ukjent omfang. Gjenstående arbeid. Tilstandsgrad gis pga. nevnte forhold.

Fuktmåling ble foretatt, jeg målte skadelig fukt i trevirke.

- Ytterligere undersøkelser må foretas for å få kartlagt tilstanden og omfanget på eventuelle skader.

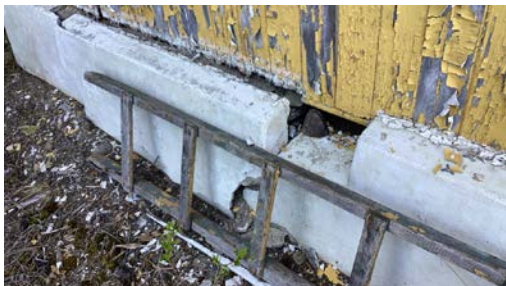
- Grunnmuren har sprekkdannelser.

Sprekker/riss ble registrert på grunnmur. Bygningsdelen er gammel og har kort forventet gjenværende brukstid. Det tas spesifikt forbehold om at deler av bygningsdelen er skjult, har en alder som øker sannsynligheten for skjulte feil og har brukt opp mye av sin forventede brukstid. Tilstandsgrad gitt pga. nevnte forhold.

Store sprekker i mur.

- Påviste skader må utbedres.

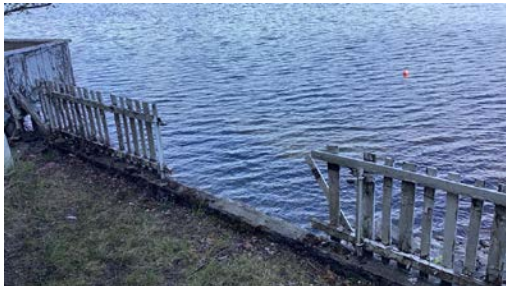
### **TG 3** Forstøtningsmurer

Mangler rekkverk.

Kostnadsestimat er vurdert ut fra lokal utbedring.

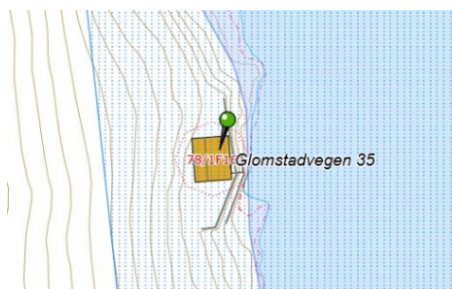
Terrenghforholdet fører til at overflatevann kan ledes til boligen, dette kan føre til fuktskade i boligen. Det bør etableres fall eller ledegrøft vekk fra boligen.

Bildet viser eiendommen i flomsone.

Kostnadsestimat er vurdert ut fra lokal utbedring.
