Gotaasalleen 27, 2050 JESSHEIM

# Meget sentral og romslig 2-roms selveierleilighet med garasje og heis.

# Tilstandsrapport

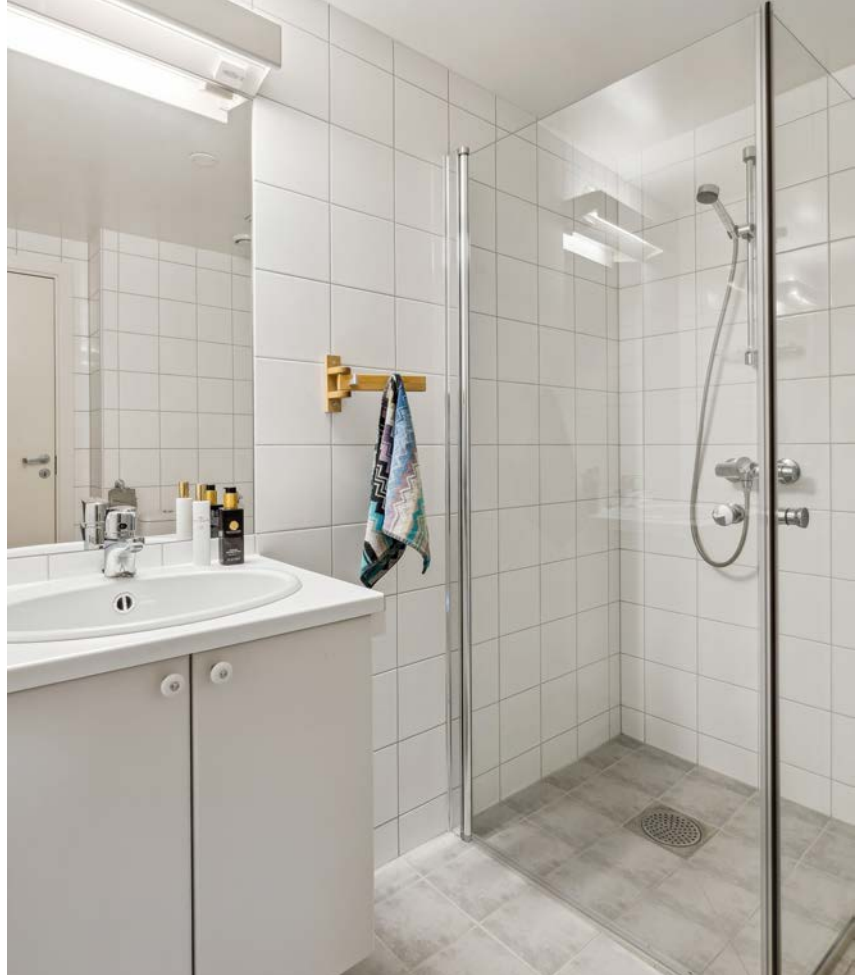
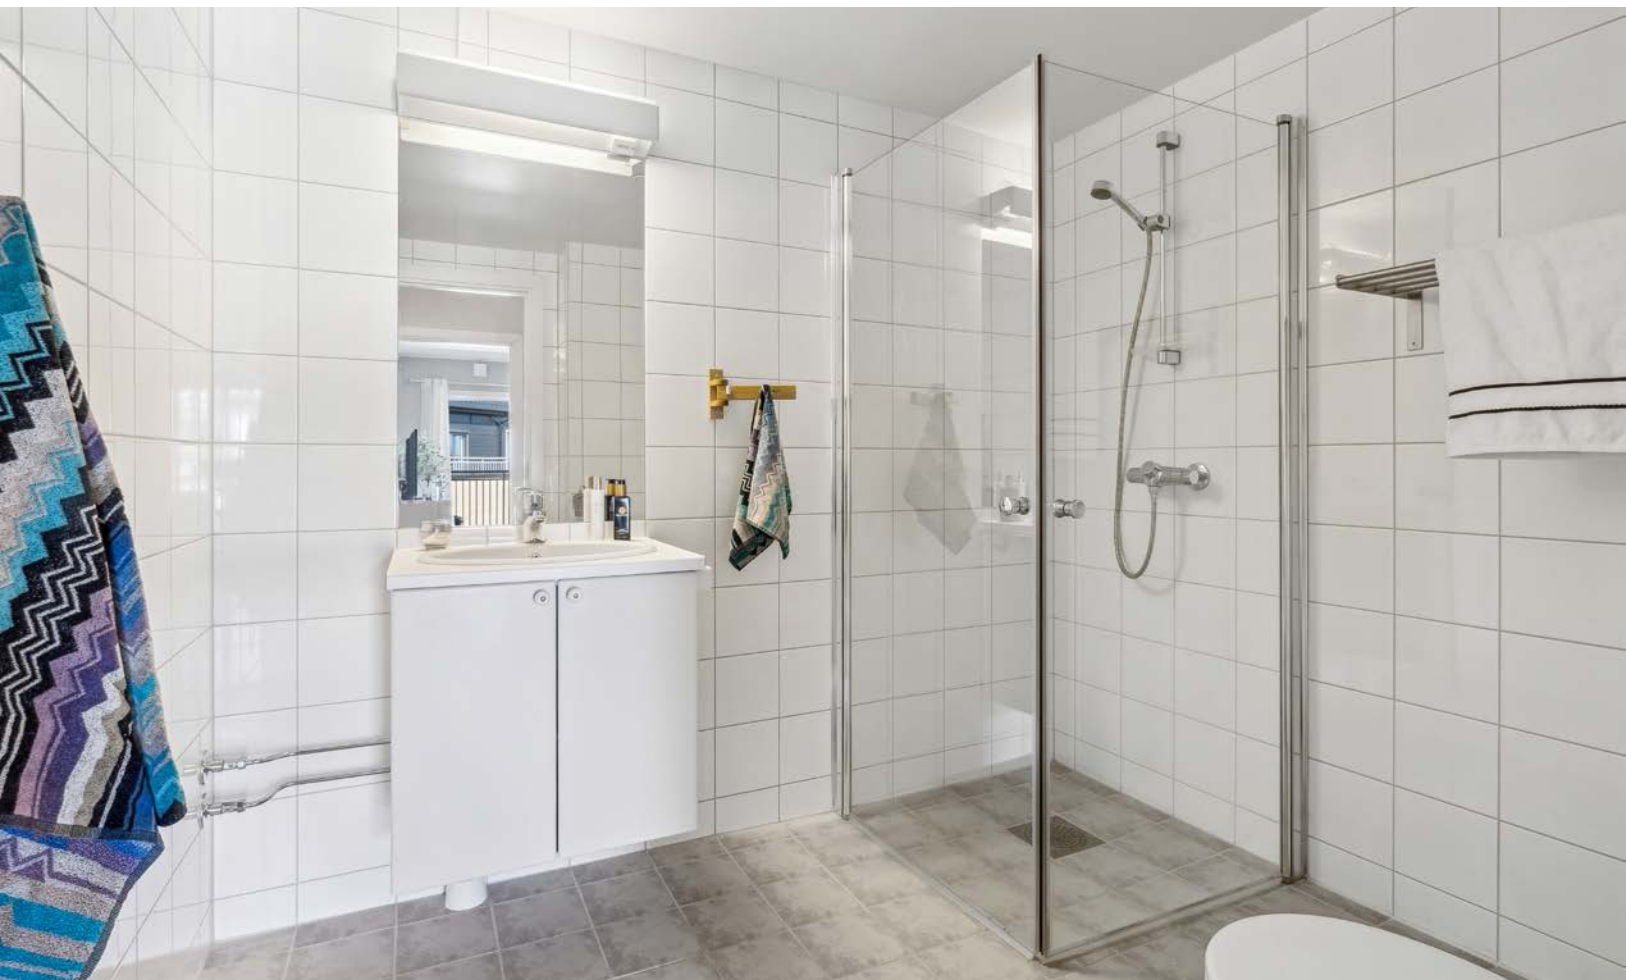
## Bad

Flislagt, pent bad med gulvvarme. Badet er innredet med servant på skapseksjon, dusjhjørne, toalett og opplegg for vaskemaskin.

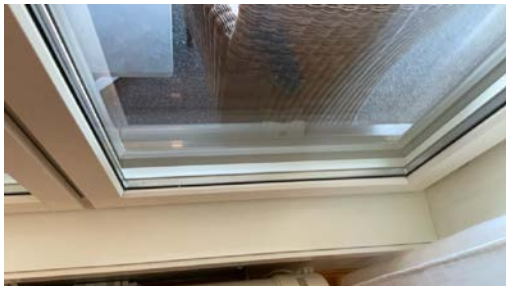
### TG 1 Vinduer

Trevinduer som er koblet, med 1+ 2-lags energiglass. Utvendig omramming i stål/aluminium. Overflatebehandling/vedlikehold må kunne påregnes. Besiktiget fra balkong og innvendige rom. Det ble ikke observert eller opplyst om punkterte isolerglass. Pga. temperatur og lysforhold kan dette være vanskelig å oppdage.

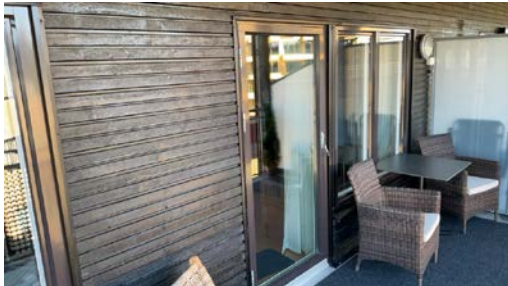
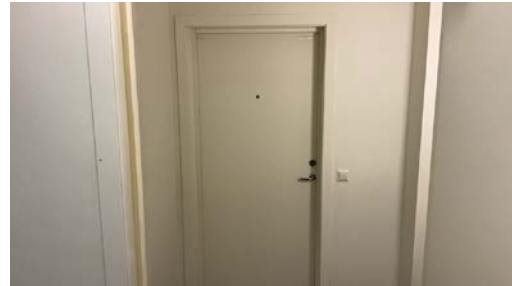
### TG 1 Dører

Ytterdør til felles gang med brann- og lydmotstand og kikkehull. Balkongdør med 2-lags energiglass.

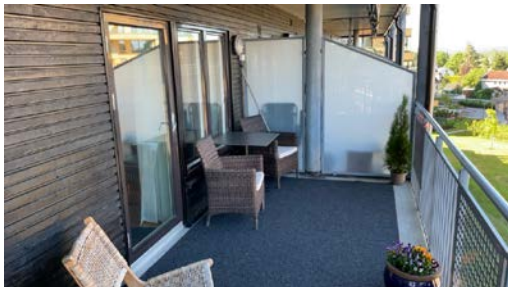
## TG 1 Balkonger, terrasser og rom under balkonger

Balkong med utgang fra stue. Betonggulv. Rekkverk og håndlist i stål. Tak er utført med malte plater.

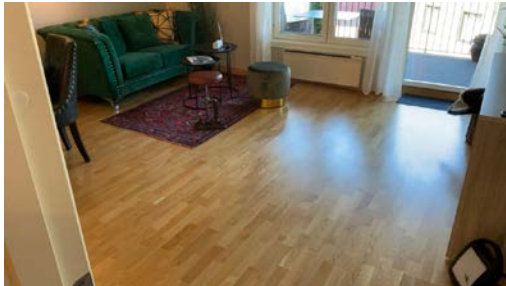
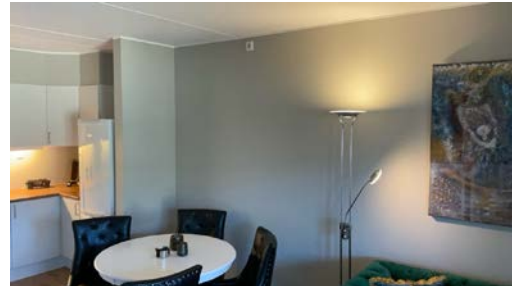
Bygningen har støpt gulv på grunnen. Etasjeskille er utført med elementer. Ingen avvik høydeforskjell. Skjevheter og høydeforskjeller i etasjeskillere er kontrollert med krysslaser. Det er ikke funnet nevneverdige avvik, kun mindre høydeforskjeller på ca. 5-10mm. gjennom stuen er registrert. Lokale større avvik kan likevel påregnes. Dette er ikke unormalt i denne type boliger. Etasjeskillerne synes å oppfylle sin tiltenkte funksjon.

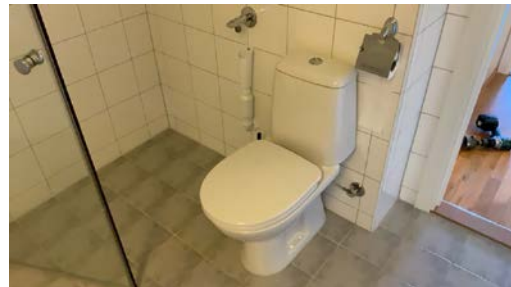
### TG 1 Sanitærutstyr og innredning

Baderomsinnredning med glatte flater, heldekkende servant med speil og lys over. Gulvmontert toalett. Dusjhjørne med glassdører. Opplegg/plass til vaskemaskin.

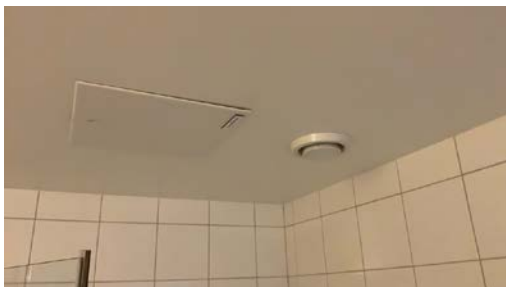
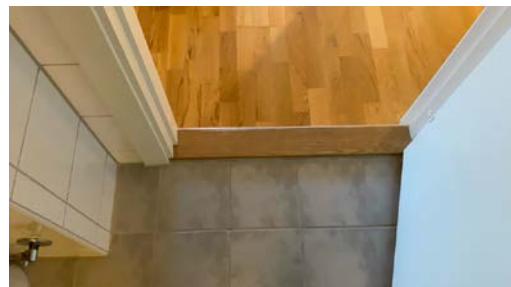
### TG 1 Ventilasjon

Mekanisk avtrekk. Tilluft i dør. Ventil i himling.

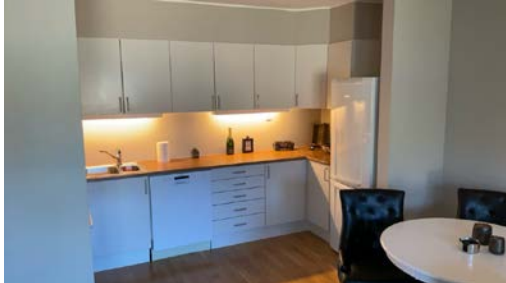
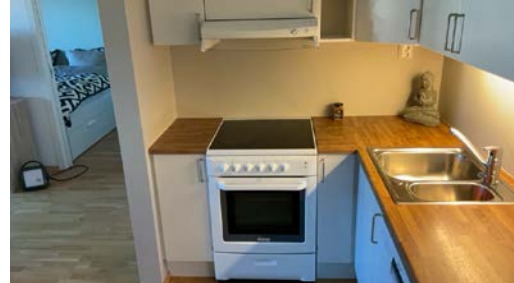
Kjøkken med glatte fronter. Laminerte benkeplater. Nedfelt oppvaskkum i børstet rustfritt stål med 1-greps blandebatteri.

Merknad: Ingen synlig komfyrvakt.

Ingen synlig vannstoppersystem. Det er normalt at innredninger og fronter kan være/er utsatt for slitasje. Det kan derfor være enkelte skader/slitasjer som betraktes som mindre overflateskader. Slike skader blir derfor ikke spesifisert, vurdert eller bemerket.

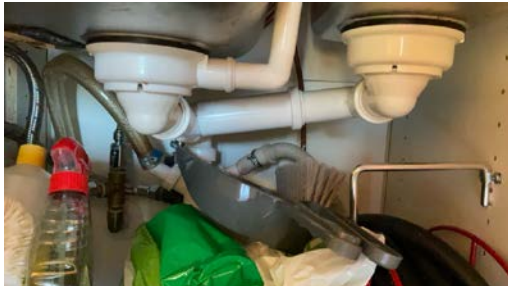
### TG 1 Avløpsrør

Synlige avløpsrør i: Plast.

Anlegget er ikke teknisk vurdert. Jeg er ikke VVS fagmann, kontakt rørlegger for evt. nærmere kontroll av anlegget. Bunnledningene og utvendige ledninger er nedgravd og ikke tilgjengelig for inspeksjon.

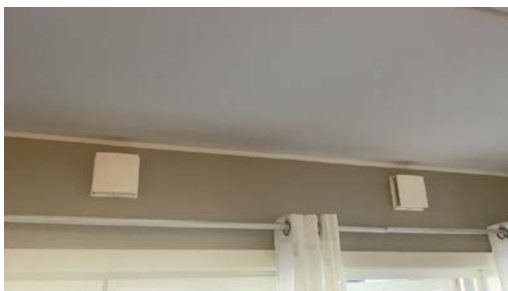
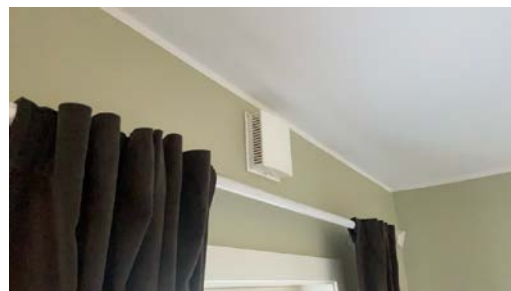
## TG 1 Ventilasjon

Ventilasjonen består av naturlig ventilasjon. Frisk tilluft blir tilført gjennom ventil i yttervegg, ventiler i vindu eller gjennom aktiv lufting med vinduer. Brukt luft trekkes ut uten bruk av vifter. Det er mekanisk avtrekk fra bad og kjøkken.

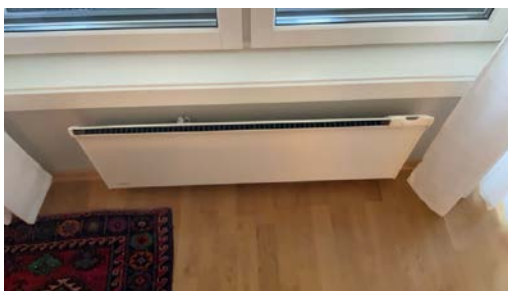
## TG 1 Varmesentral

Oppvarming med Panelovner og varmekabler. Varmekabler på bad. Varmekabler og termostater er ikke funksjonstestet.

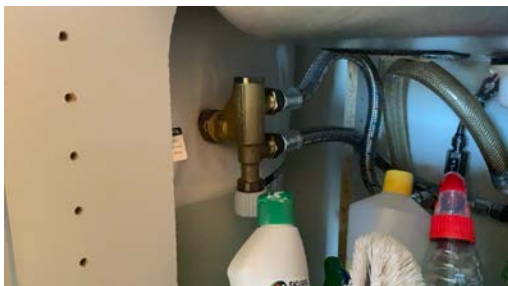
## TG 1 Varmtvannstank

Varmtvannsbereder på ca. 100 liter er plassert i kjøkkenbenk.
